## PROCÈS-VERBAL DE DESCRIPTIF

**L'AN DEUX MILLE VINGT-QUATRE  
LE VINGT-CINQ MARS**

Certifie m'être rendu ce jour, à **9 heures**, 1279 route de Mosnac à CHATEAUNEUF SUR CHARENTE (Charente), pour procéder à la description, sur le fondement de l'article R 322-2 du code des procédures civiles d'exécution, de cet ensemble immobilier appartenant à Madame REYNAUD Soraya et à Monsieur DUBAND Nicolas, où étant, j'ai alors procédé aux constatations suivantes en compagnie de :

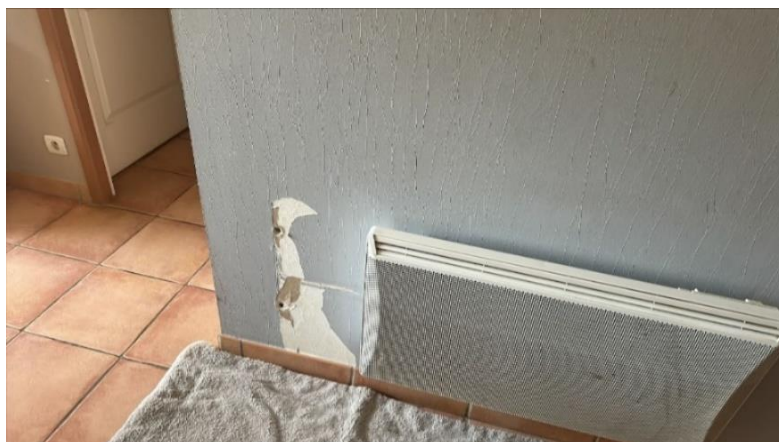
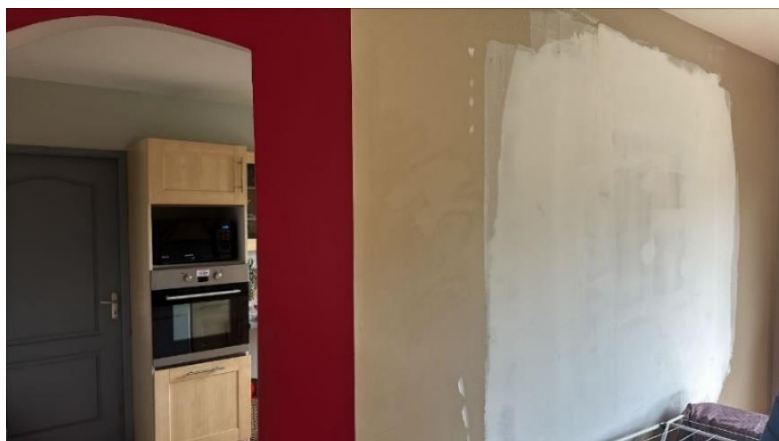
**Murs** : plinthes carrelage, en état d'usage ; au-dessus, tapisserie sur le mur de droite en entrant et peinture sur les autres, en état d'usage. Présence de reprises à l'enduit sur la cloison de la cuisine et la tapisserie est déchirée à gauche d'un radiateur. Quelques rangs de pierres de parement, derrière le poêle.

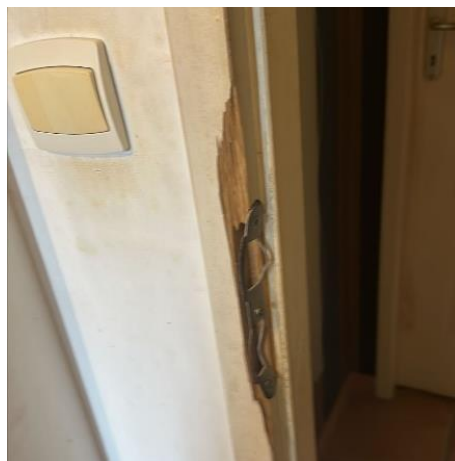
On y accède par une porte post-formée, deux panneaux, peinte sur ses deux faces, en bon état de menuiserie et peinture, fermeture par plaque de propreté et béquille façon inox, serrure sans clé. Le châssis de la porte est abîmé à l'endroit de la gâche.

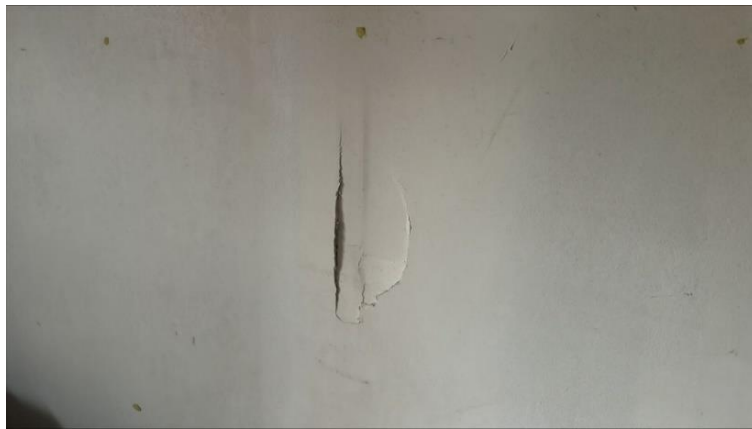
**Murs** : au-bas, plinthes bois assorties au parquet ; au-dessus, peinture, en état d'usage. Il existe un enfoncement dans la cloison sur la droite.
