PROCES VERBAL DE CONSTAT

1 impasse des Guittons

17600 MEDIS

Maison principale

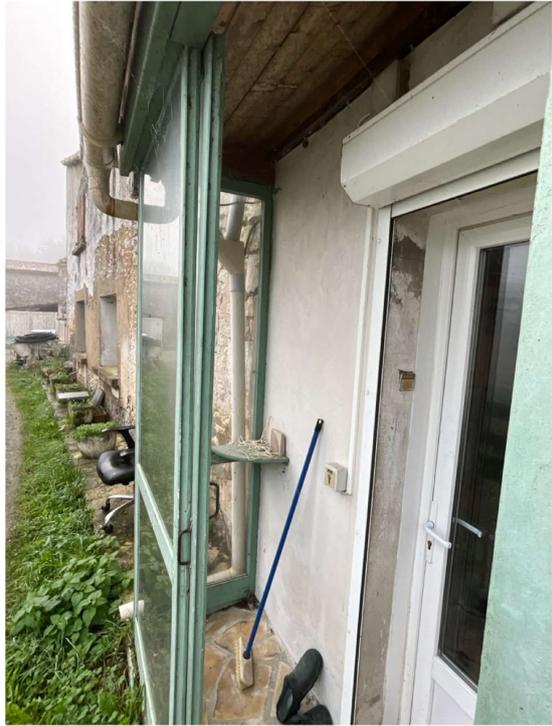
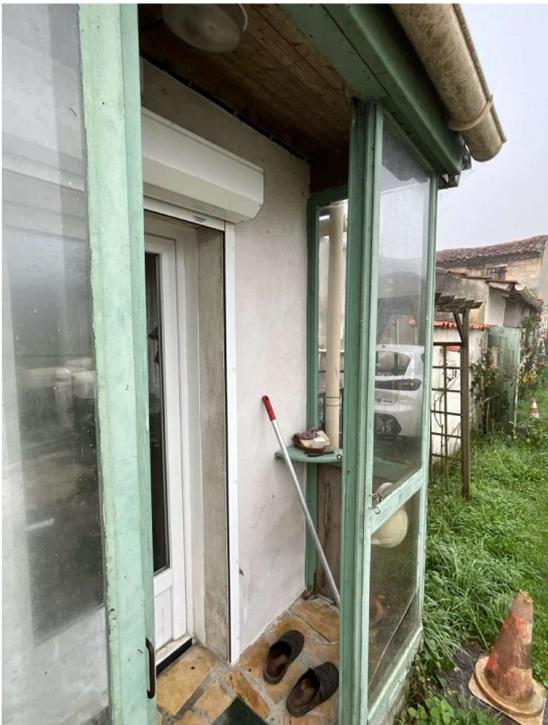
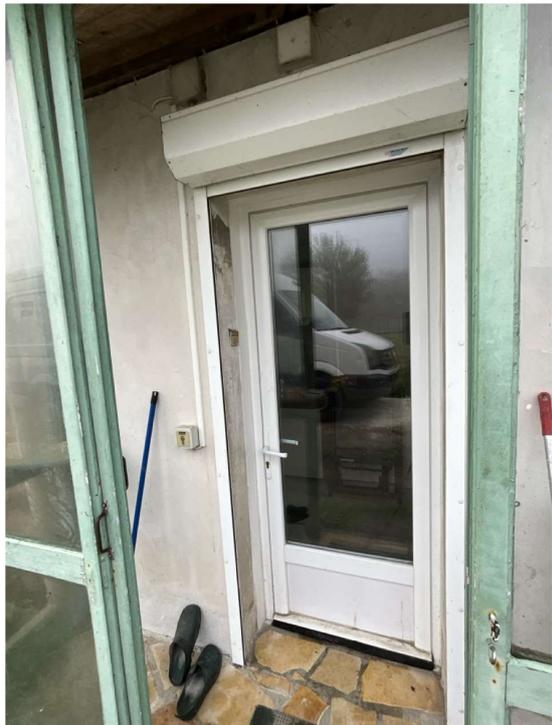
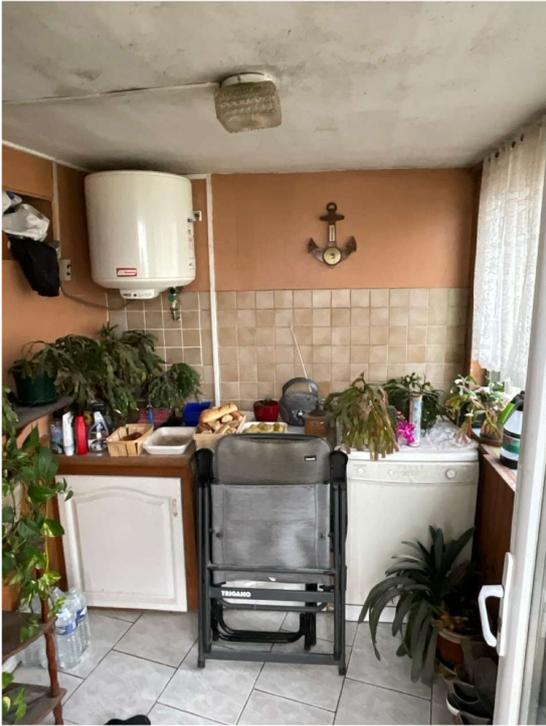
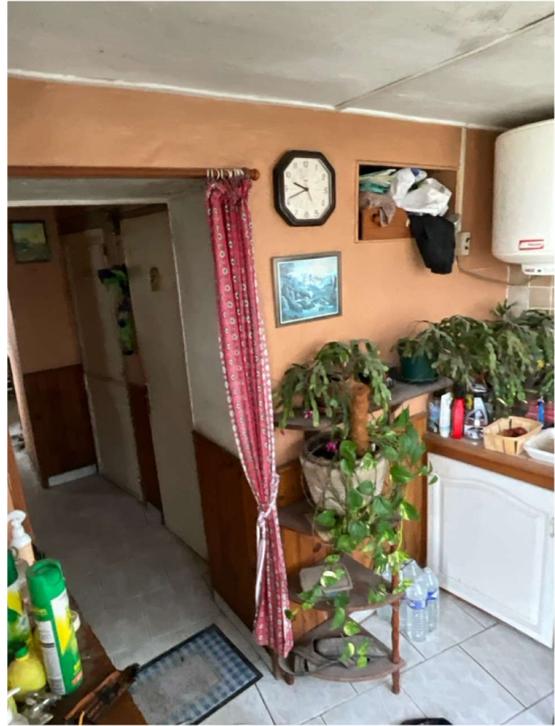
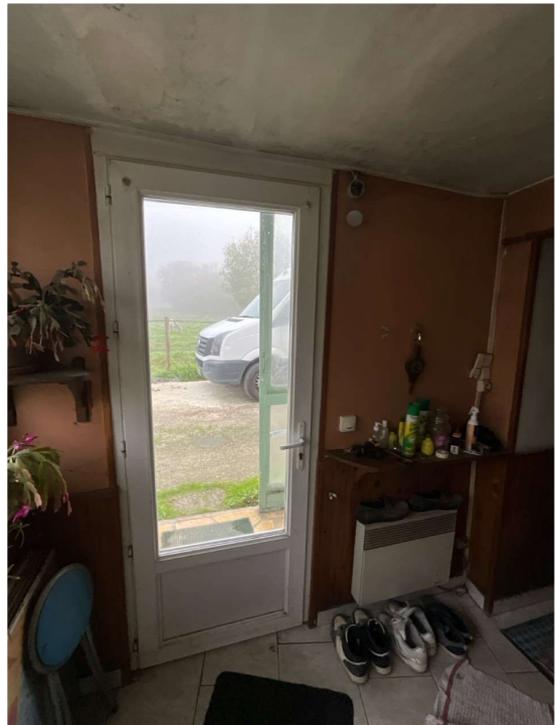
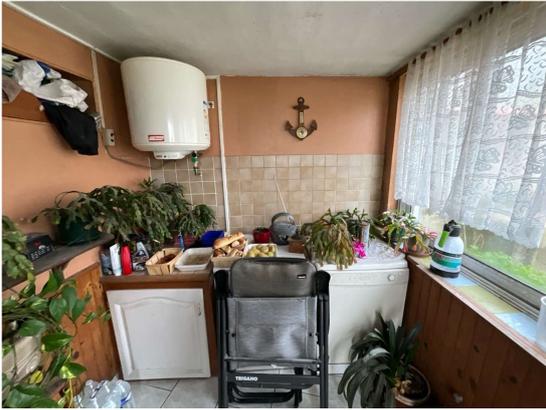
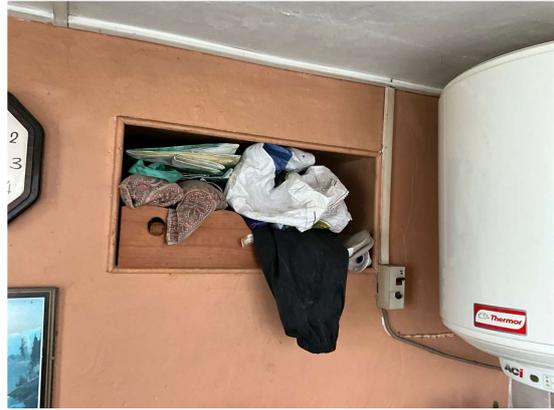
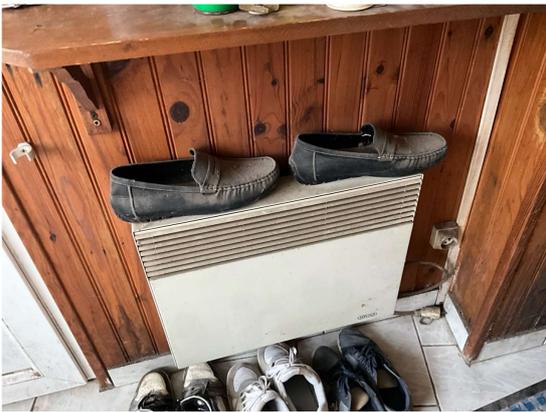
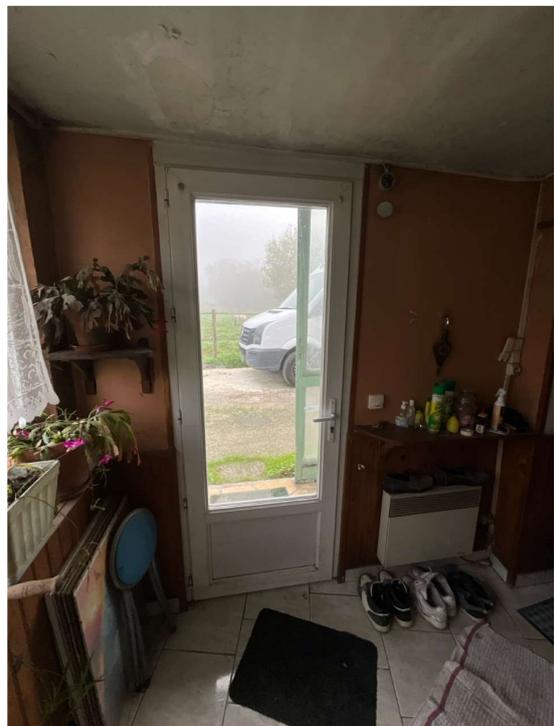
Entrée

Sol : un carrelage de 3 cm de côté de couleur gris clair aspect veiné en bon état général, à l'exception d'un éclat important juste à l'entrée. Les plinthes sont en carrelage du même motif en bon état.

Murs : ce sont des murs en pierre et enduit recouverts d'un enduit plâtre ancien et d'une peinture de couleur sable orangé dégradé en plusieurs endroits et écaillée. En partie basse des murs, une plate-bande en lambris bois, vernis à l'état d'usure normal, coiffée d'une cimaise en bois vernis.

Plafond : un enduit plâtre avec des traces de reprises en divers endroits, un globe lumineux au plafond.

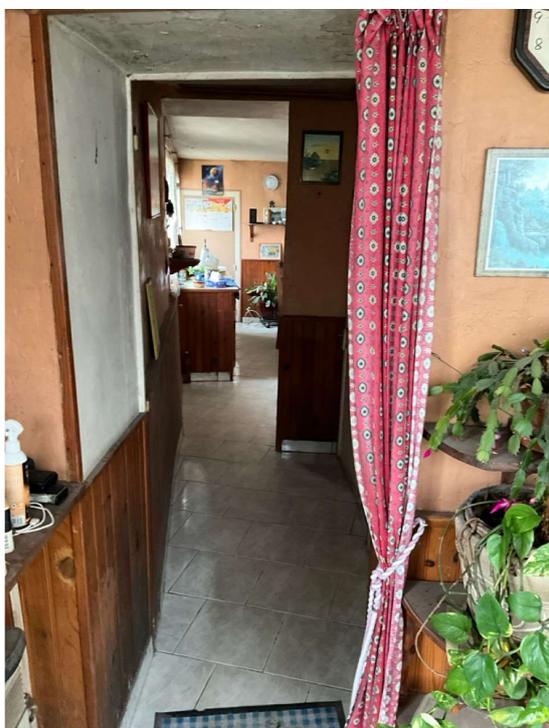
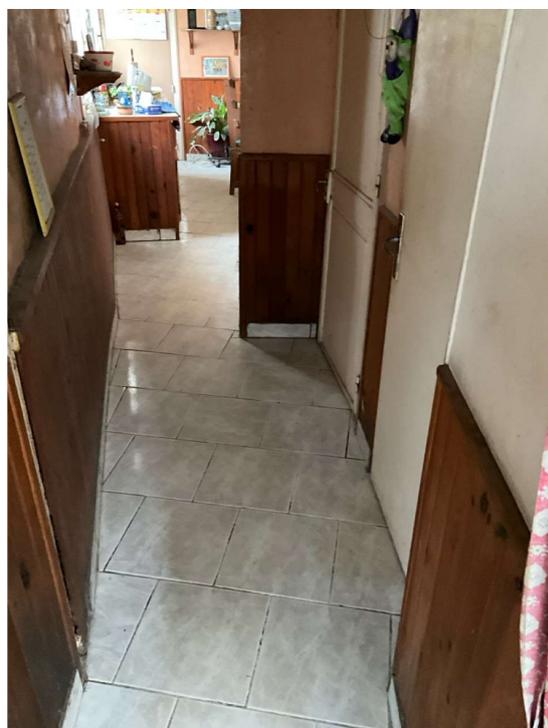
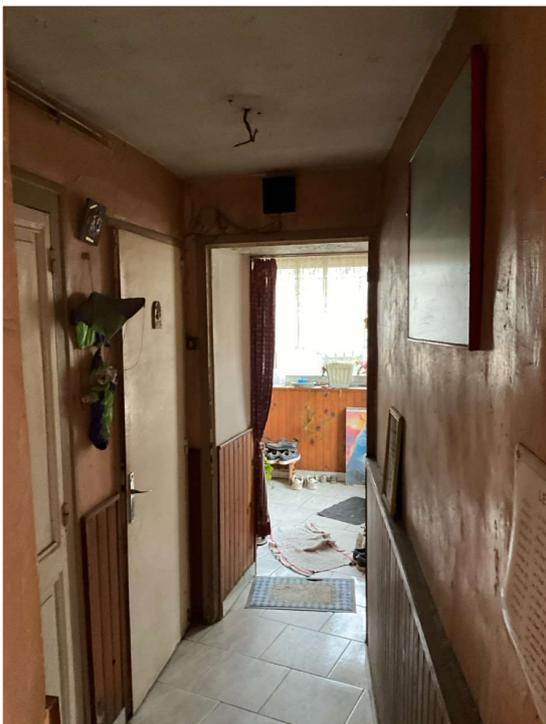
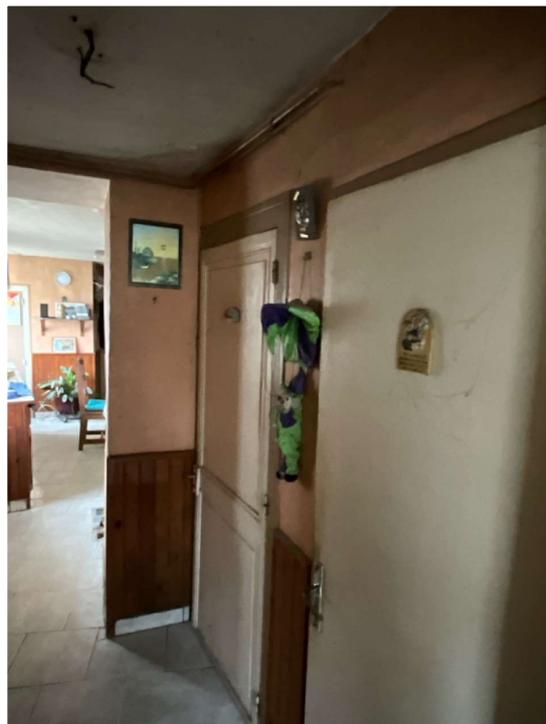
Dégagement

Dans l'entrée sur le côté sud-est, une ouverture sans porte qui est doublée d'un enduit plâtre très dégradé et en partie basse d'une platebande en lambris bois qui permet d'accéder à un dégagement.

Murs : ils sont recouverts d'un enduit plâtre ancien, lui-même recouvert d'une peinture orangée, en mauvais état, faïence cloquée par endroit. Au premier tiers inférieur, une platebande en lambris bois, vernis, coiffé d'une cimaise en bois.

Plafond : un enduit plâtre ancien dégradé. Un point lumineux qui n'est pas raccordé avec deux fils volants. Le tout est en mauvais état.

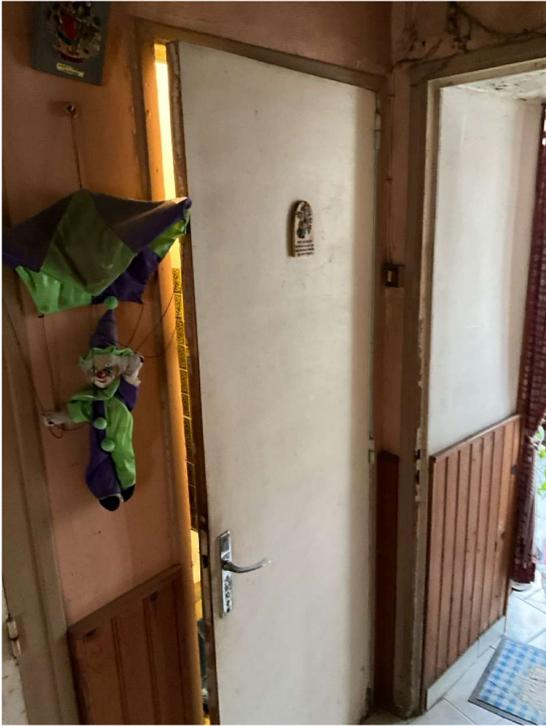
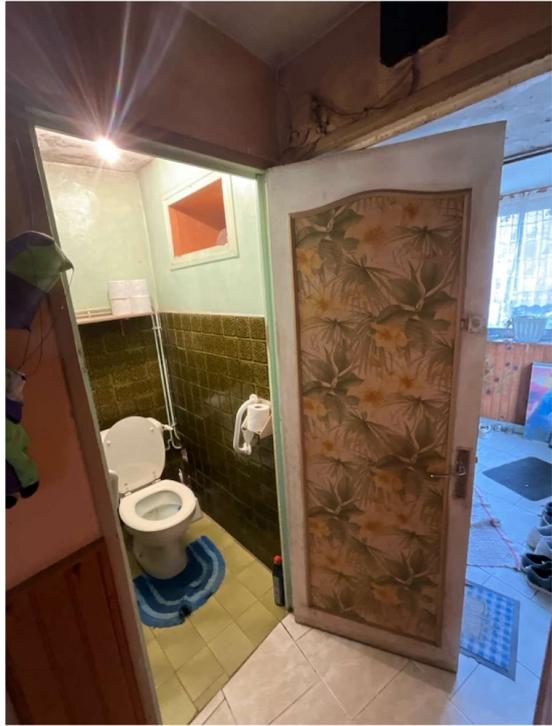
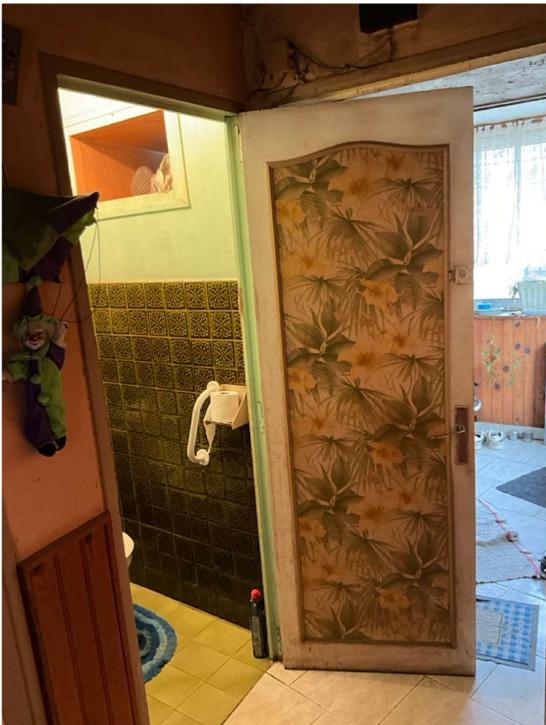
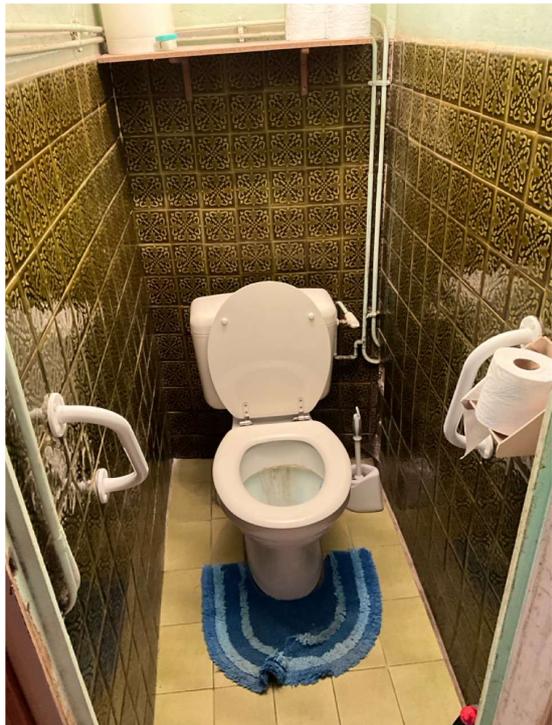
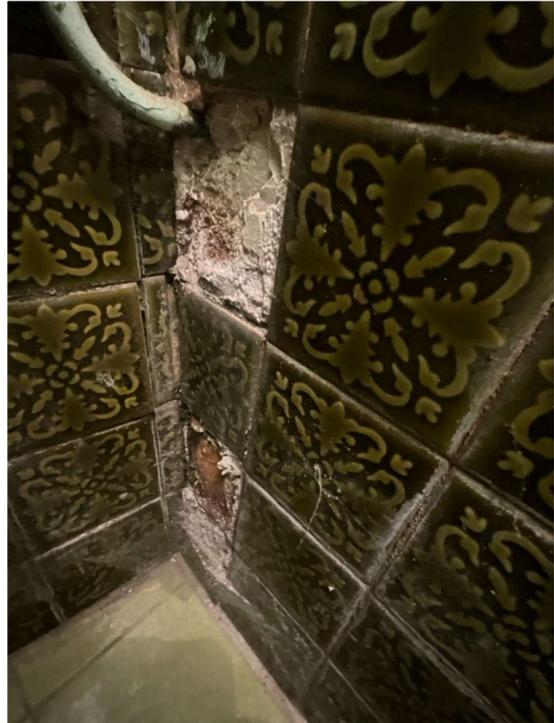
WC

Entrée par une porte type placage bois avec des moulures côté intérieur, à l'intérieur des moulures, un papier très défraîchi, une simple serrure sans système de fermeture. C'est une serrure chromée totalement piquée.

Sol : carrelage rectangulaire de couleur verte olive, ancien, présentant des traces d'usure.

Murs : Sur les deux tiers inférieurs, ils sont doublés de faïence carrée de couleur vert bronze avec un motif feuille normal. En bas à droite, je relève que trois carreaux sont manquants. Au-dessus de ces faïences, et jusqu'au plafond, un enduit plâtre, grossièrement appliqué avec une peinture verte pastel présentant des différences d'aspect.

Plafond : enduit plâtre ancien en mauvais état, pour partie recouvert de moisissures par endroit et faïence. Un point lumineux au plafond.

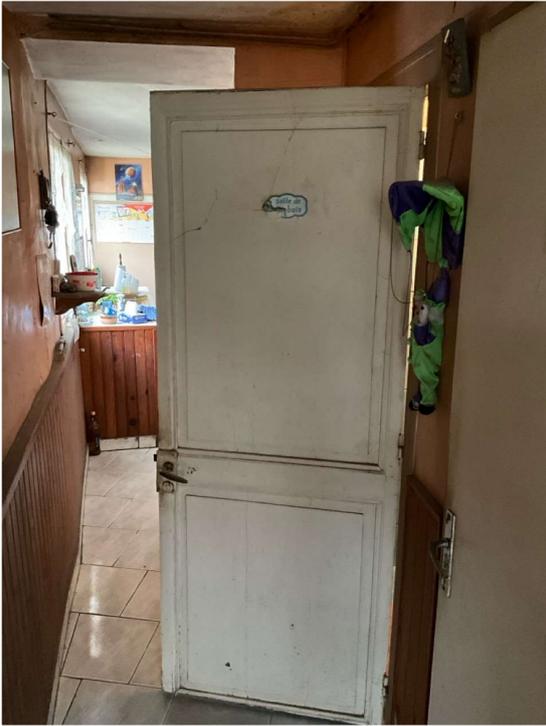
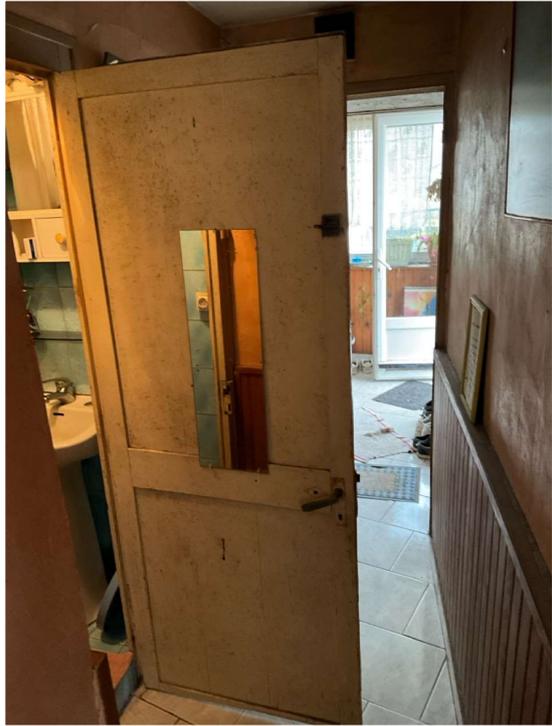
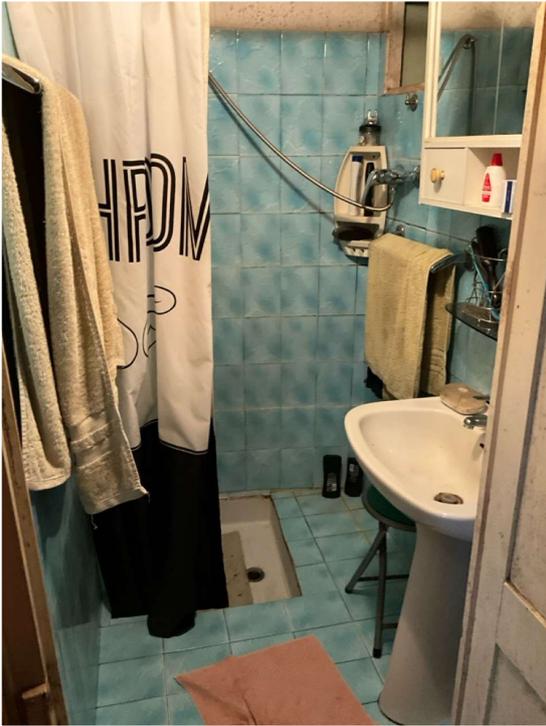
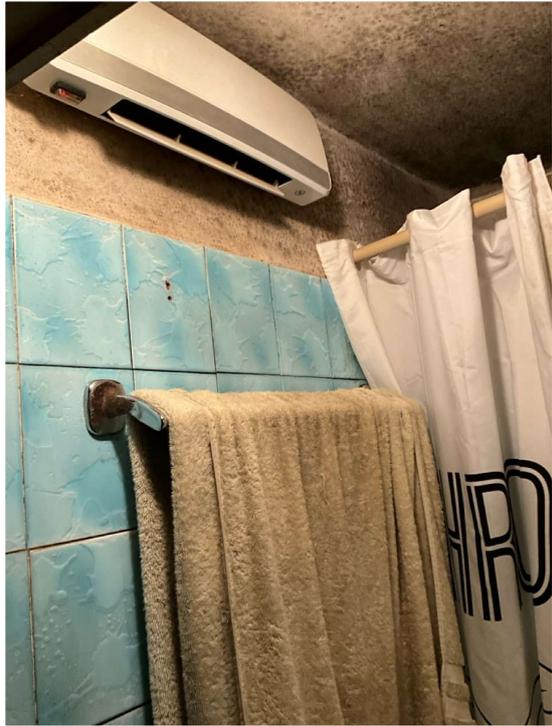
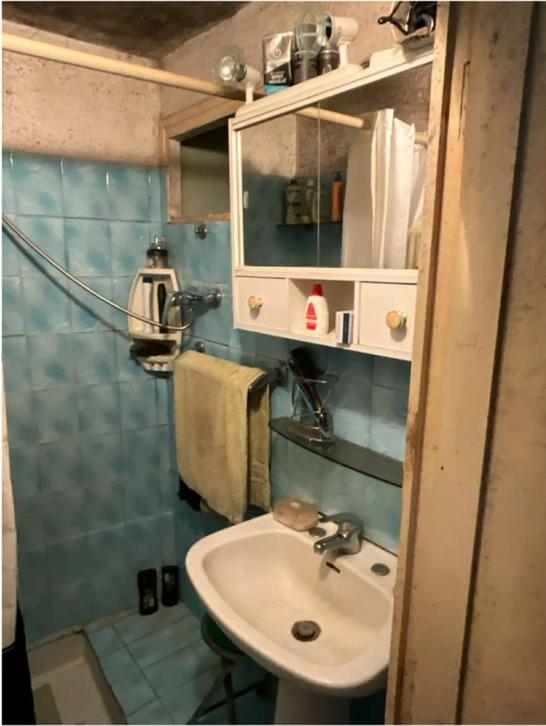
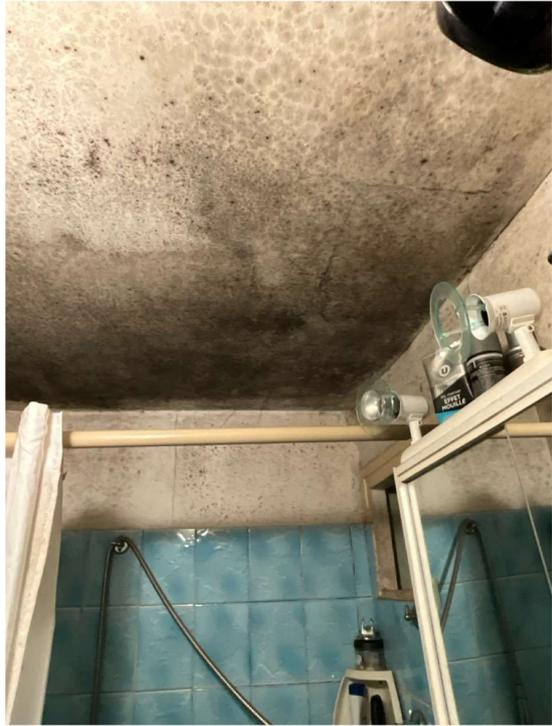
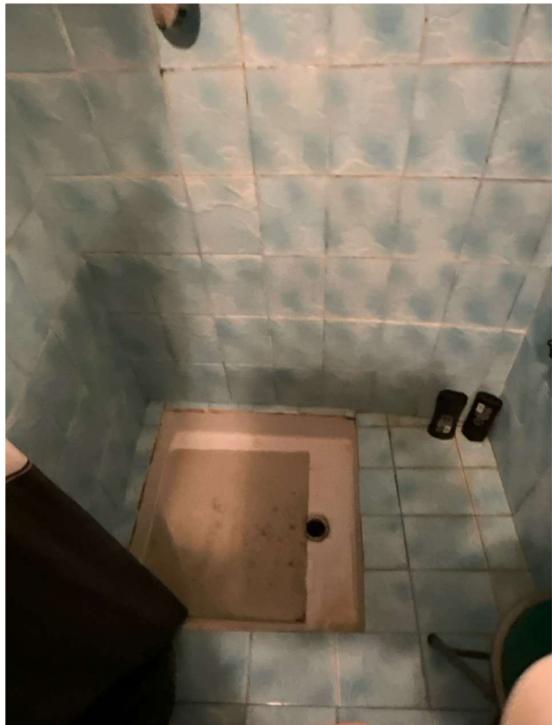
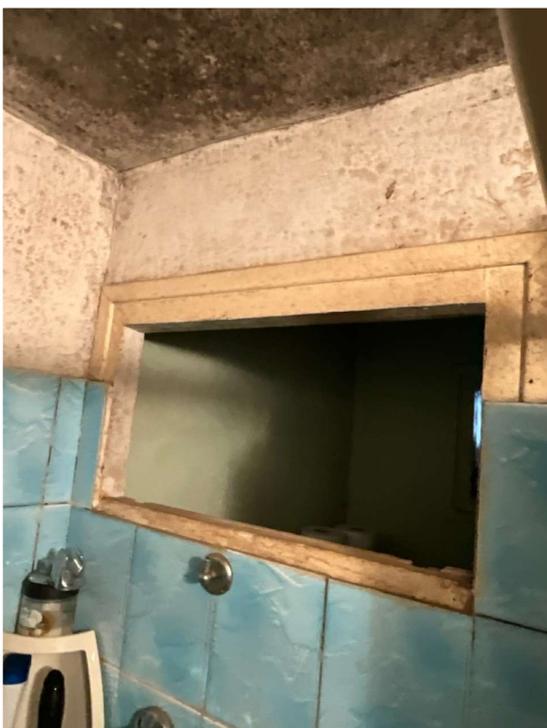
Salle d'eau

On y entre par une porte ancienne à panneau plein en bois avec une poignée pour partie aspect chromé. La clé est manquante. À l'intérieur, présence de champignons, de moisissure sur la porte.

Murs : ils sont doublés de faïence rectangulaire de couleur turquoise, motif goutte d'eau sur plus des 3/4. Les joints entre les faïences sont en très mauvais état. Ils sont pour la plupart moisis.

Au-dessus jusqu'au plafond, un enduit plâtre constellé de champignons et de moisissure.

Plafond : un enduit plâtre constellé de champignons, de moisissure.

Présence d'un lavabo en grès émaillé sur colonne, il est désolidarisé de la paroi en faïence. Il n'y a plus de joint. À l'aplomb, une tablette de rangement et une armoire à pharmacie.

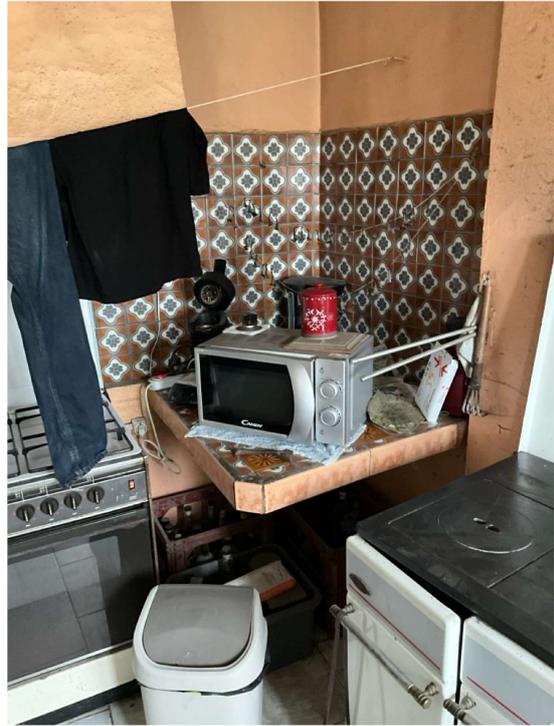
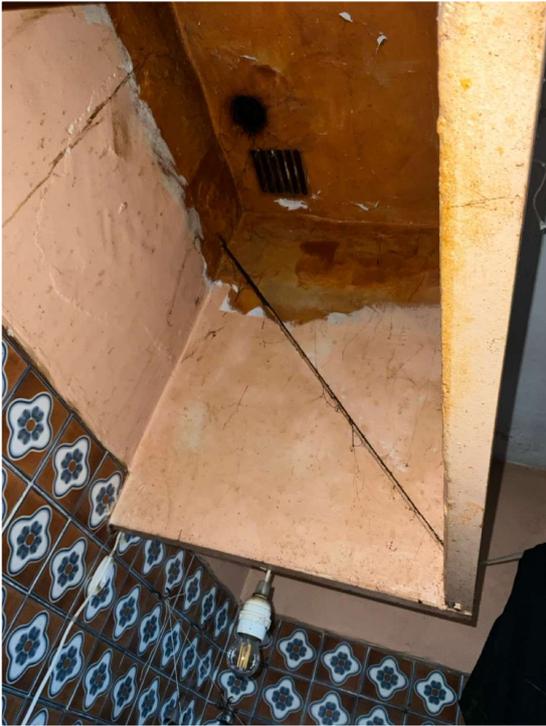
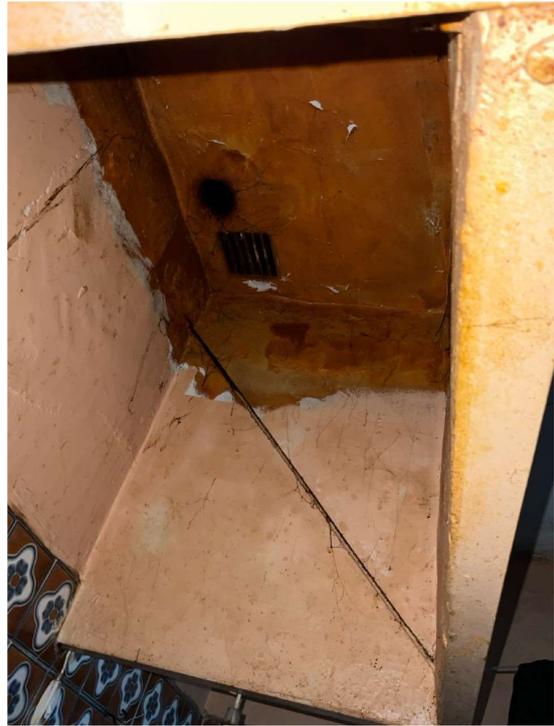
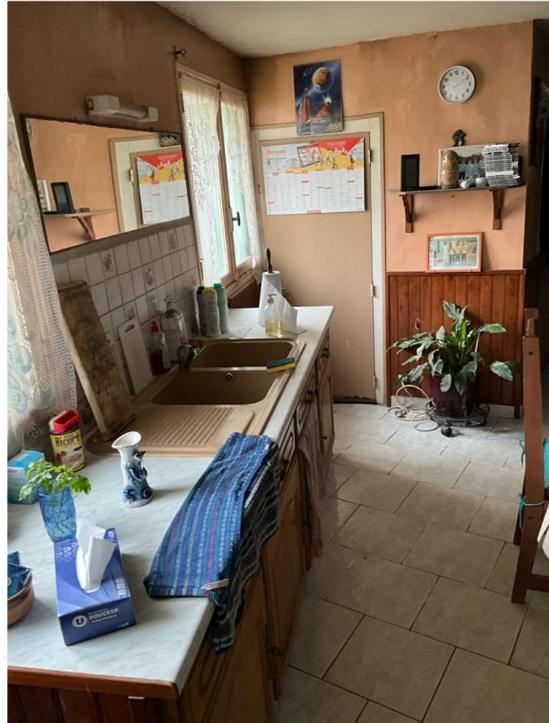
Cuisine

Murs : recouverts d'un enduit plâtre ancien peint de couleur orangé en divers endroits, des débuts de lézardes. L'enduit est défraîchi en grande partie, notamment défraîchi par les émanations de chauffe de la cuisinière. Un premier tiers inférieur, une platebande en lambris bois, verni à l'état d'usure normale. Cette plate-bande est coiffée d'une scie en bois vernis.

Plafond : enduit plâtre ancien défraîchi, lézardé en plusieurs endroits, écaillé à l'aplomb de l'évier et très dégradé à l'aplomb de la cuisinière bois.

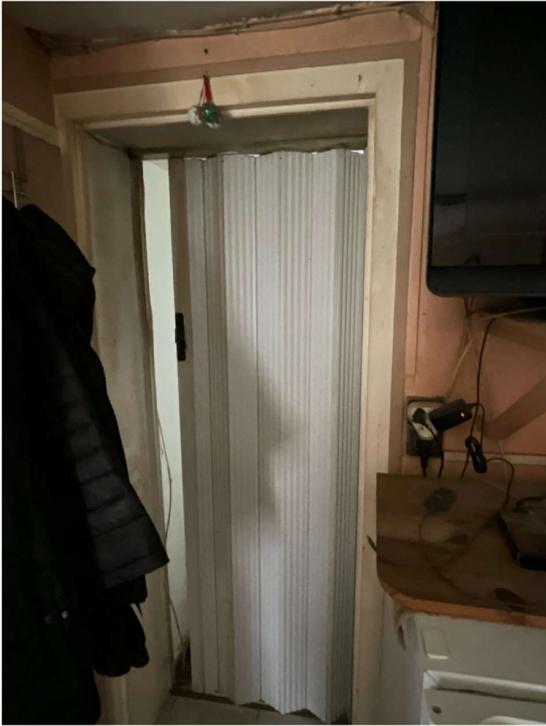
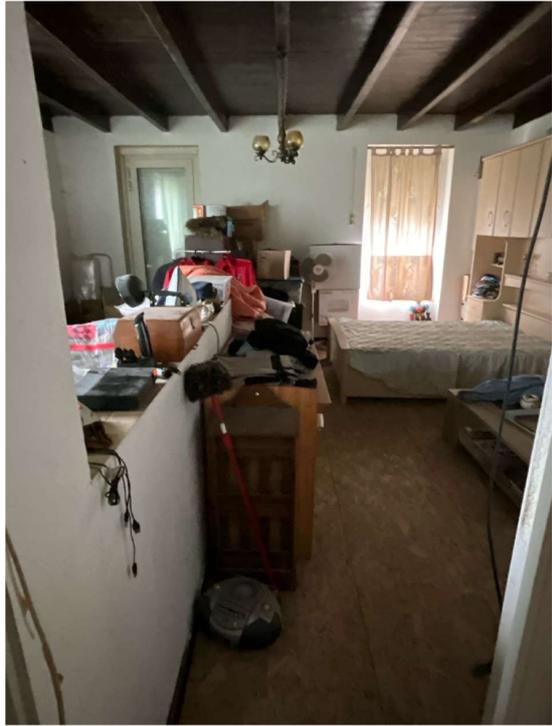
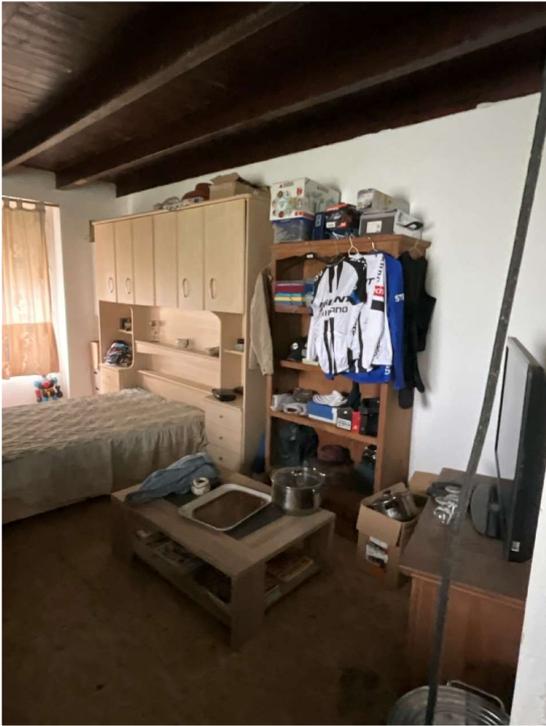
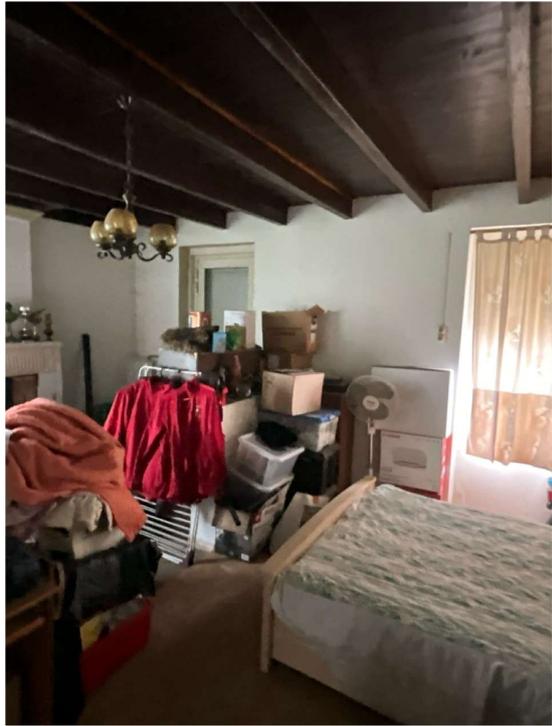
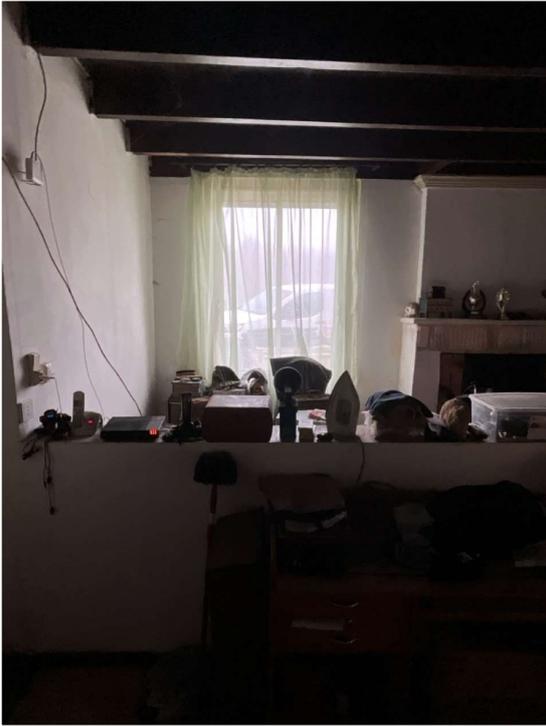
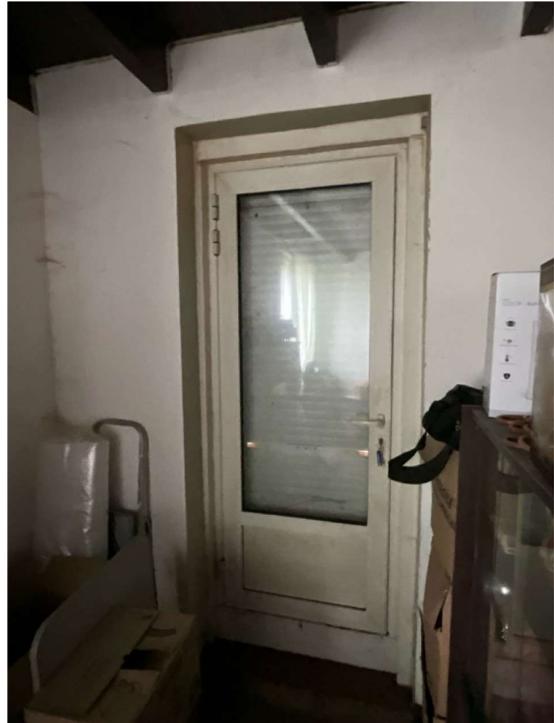
Séjour

Sol : un plancher bois ancien qui a été partiellement recouvert de plaques de type OSB. Sur la partie non recouverte des lames sont abîmées. Les plinthes sont en bois à l'état d'usure normal.

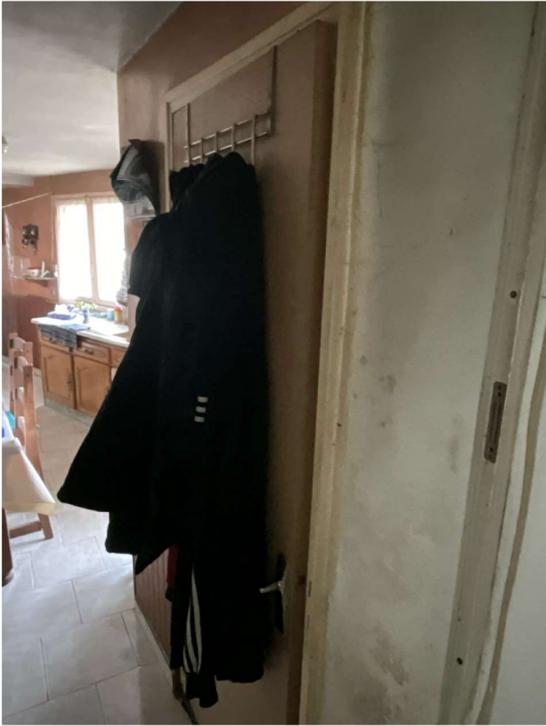
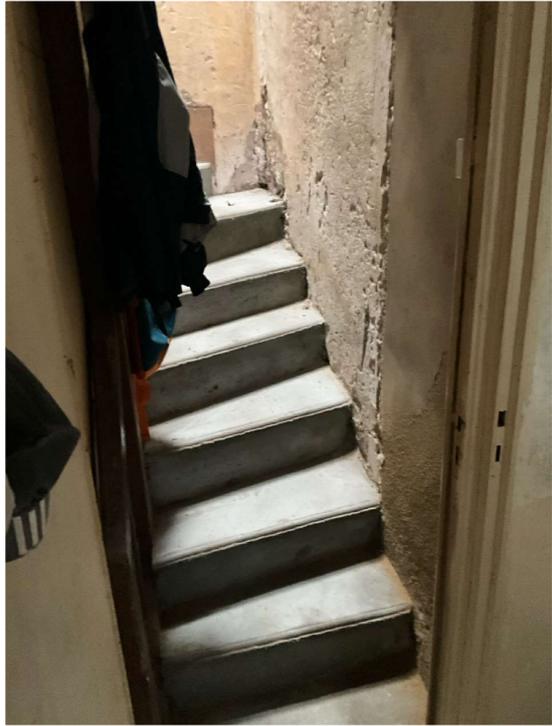
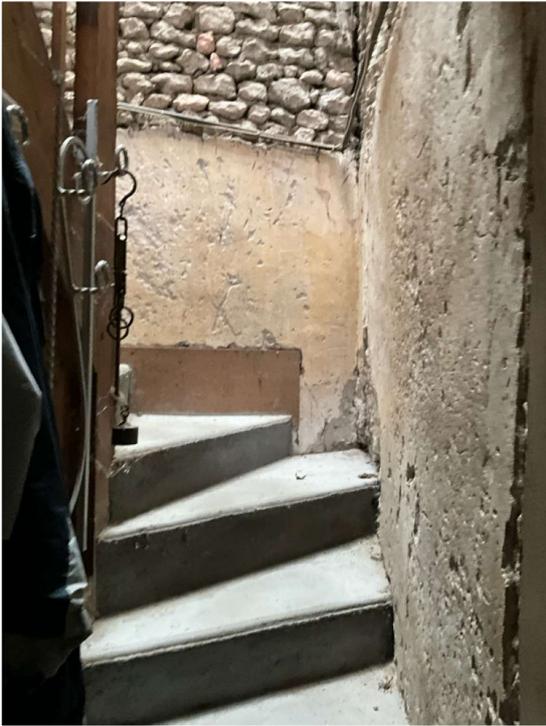
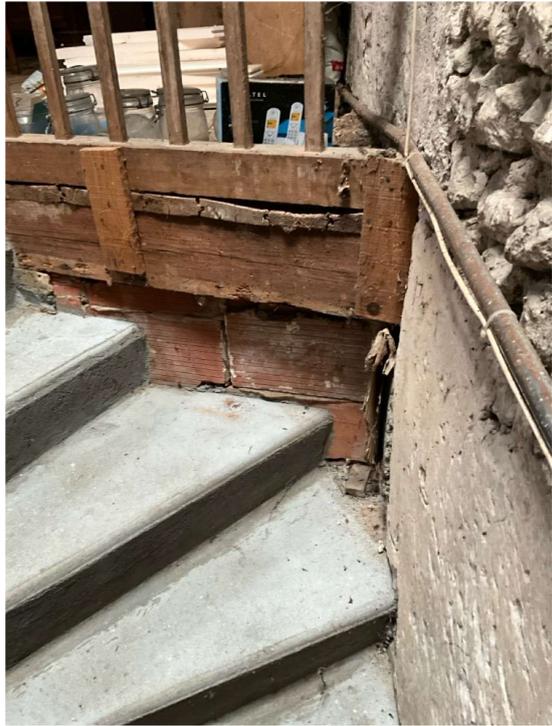
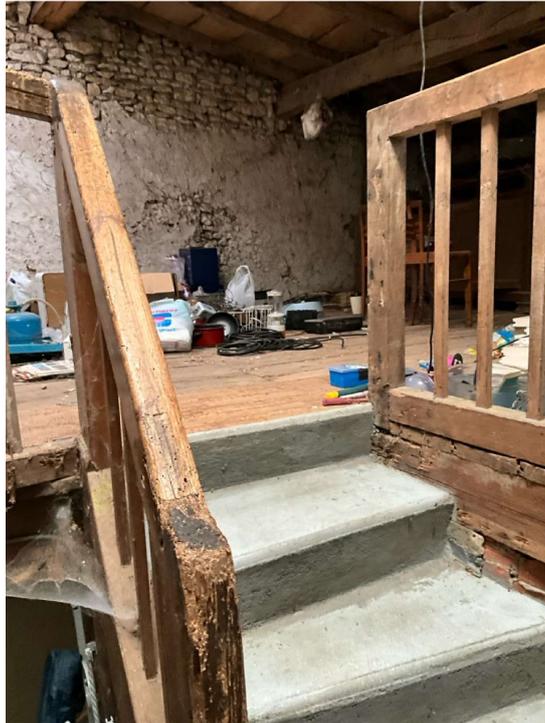
Escalier

Par une porte type placage bois peinte de couleur sable côté cuisine et blanc côté escalier, on accède à l'escalier menant à l'étage. Porte munie d'une serrure inox chromée dont l'aspect est piqué.

Je relève la présence d'une rambarde en bois ancienne et d'un garde-corps mal fixé en partie de l'escalier en bois qui présente des traces d'insectes xylophages.

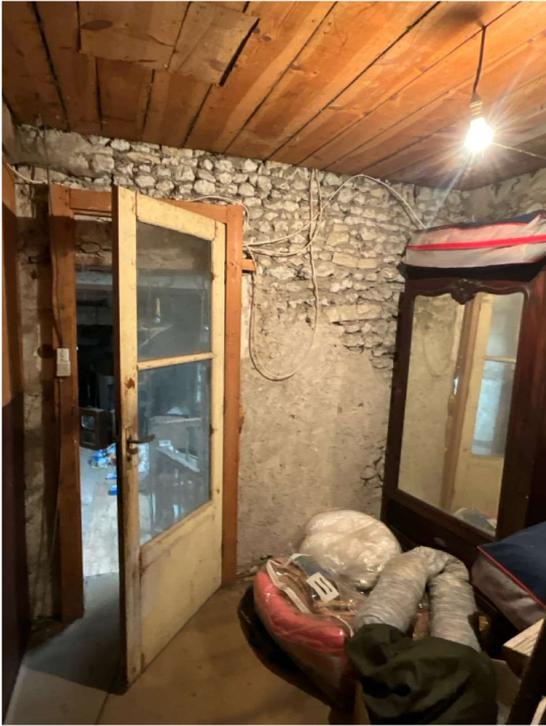
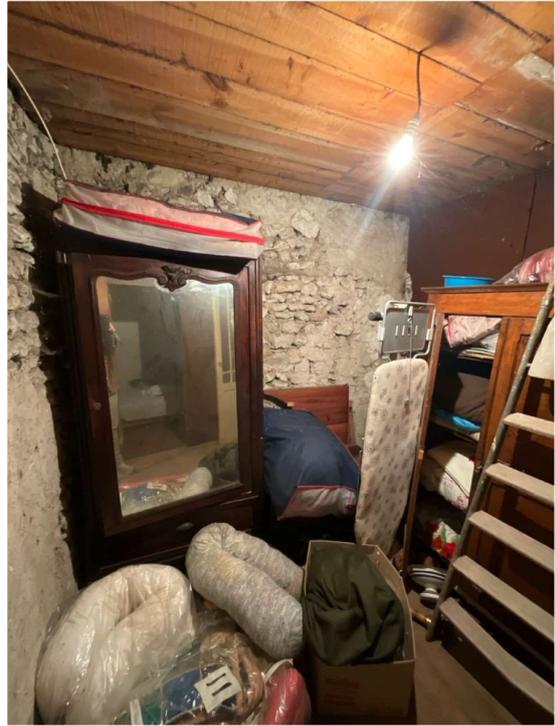
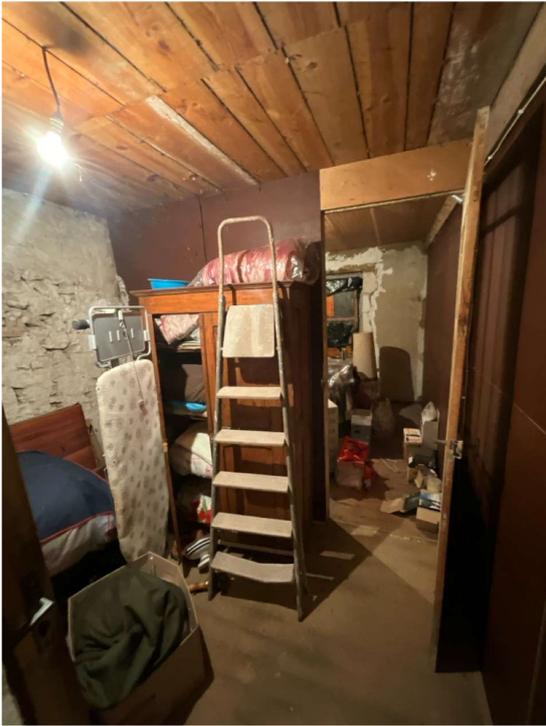
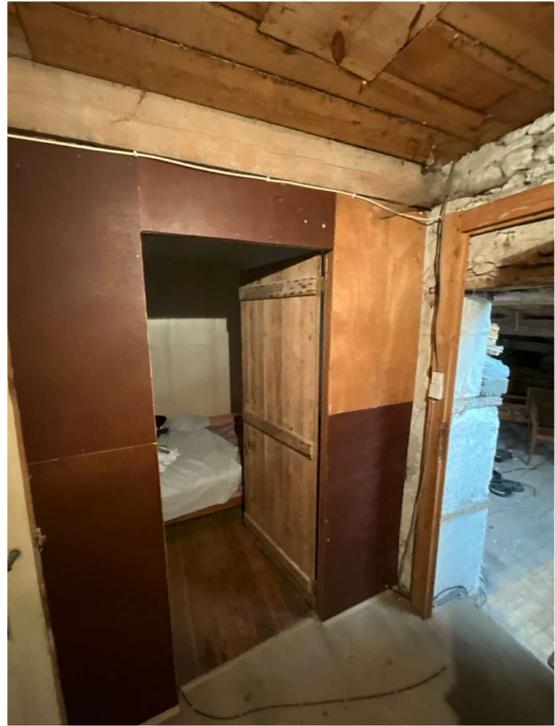
Dégagement

Par un emmarchement en bois on accède à un dégagement. Il y a à l'entrée de ce dégagement, une porte encadrement en bois panneau plein en partie basse, vitrage simple et en mauvais état.

Sol : une moquette sur un plancher bois. La moquette est très dégradée.

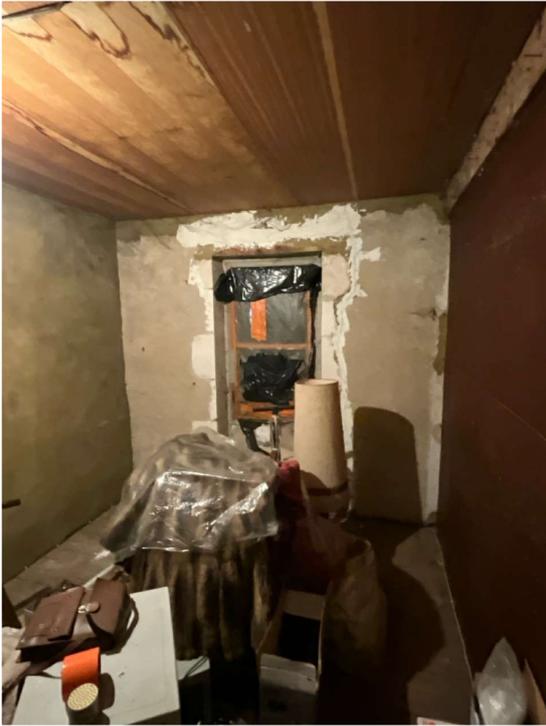
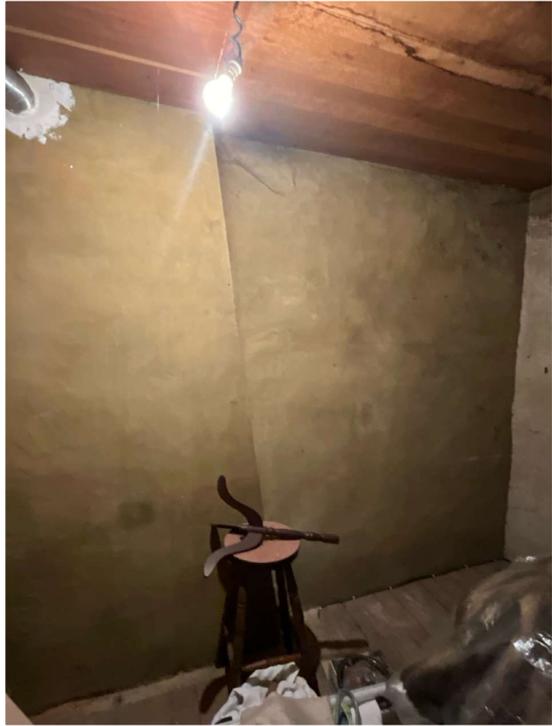
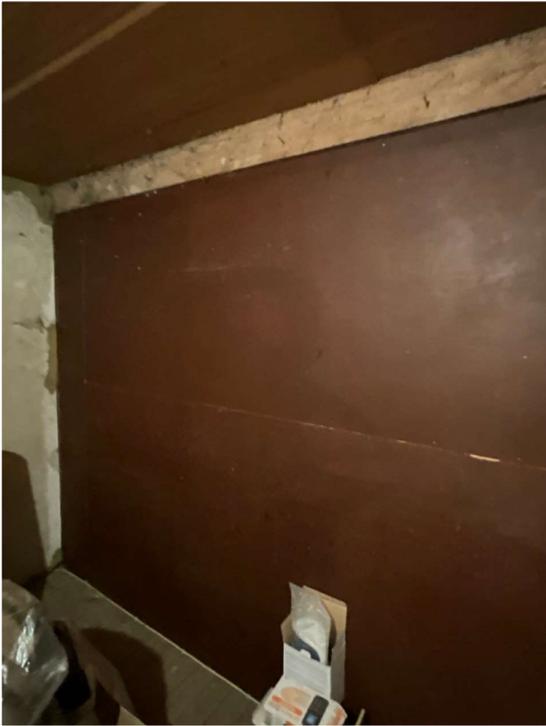
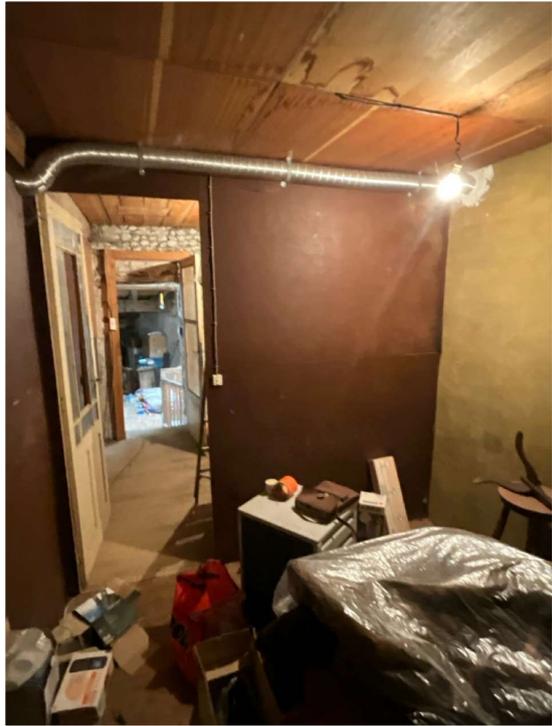
Pièce 1

Côté sud-est dans le dégagement, une porte ancienne encadrement bois vitrage, panneau plein en partie basse vitrage simple, dont le vitrage central est manquant donne accès à une pièce.

Sol : un plancher bois, ancien, présentant des traces d'insectes xylophages.

Un encadrement de fenêtre en bois est présent dans le mur sud-est. Il est obturé par des bâches, le tout est en très mauvais état.

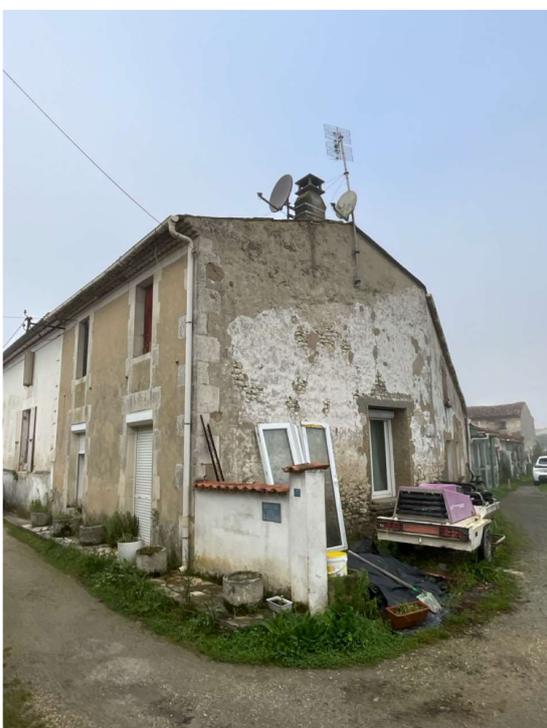
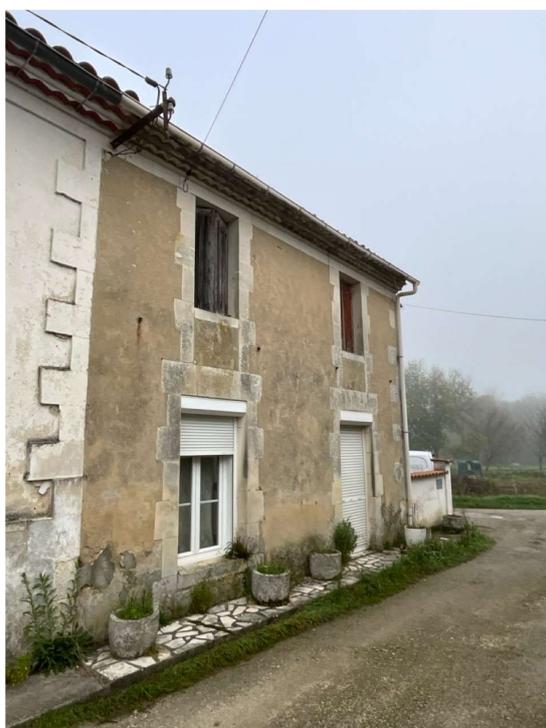
Extérieur

Les façades de la maison sont partiellement recouvertes d'un enduit béton en très mauvais état, laissant entrevoir les pierres et enduit constituant les murs. Les jambages sont en place. À l'angle sud un petit mur bahut en parpaing recouvert d'un enduit béton et coiffé de tuiles, de type tiges de botte. A l'arrière de celui-ci, un timbre. Sur le côté sud-est : un emmarchement recouvert d'un dallage en opus incertum sur toute la longueur de la façade.

La couverture visible est en tuiles de type tiges de bottes. Elle est en mauvais état. Elle forme par endroit des affaissements. Il y a de la végétation dessus. Monsieur MAGUIER m'indique que sur le plus grand pan de toiture il y a en dessous des plaques de type éverite ciment.

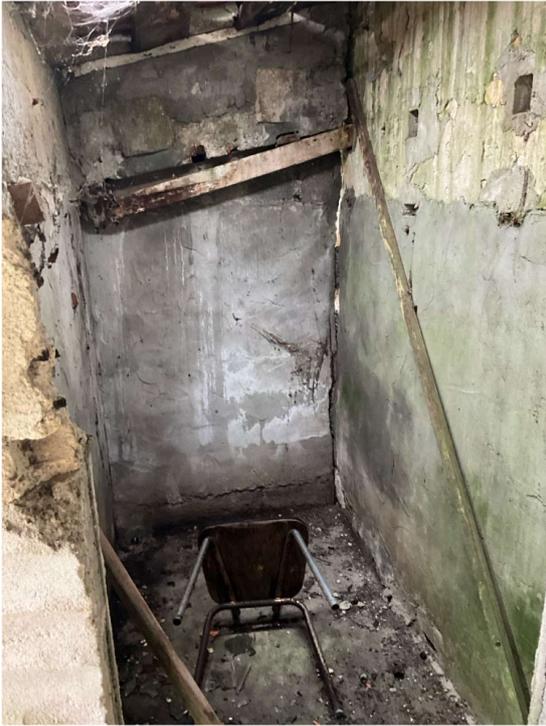
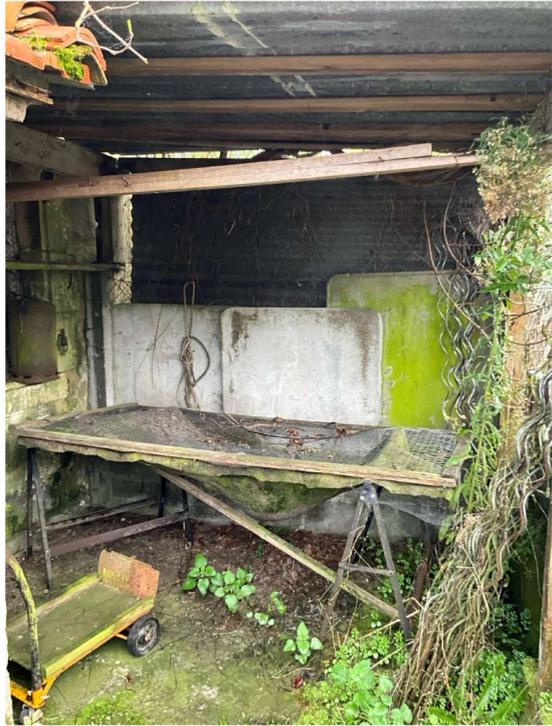
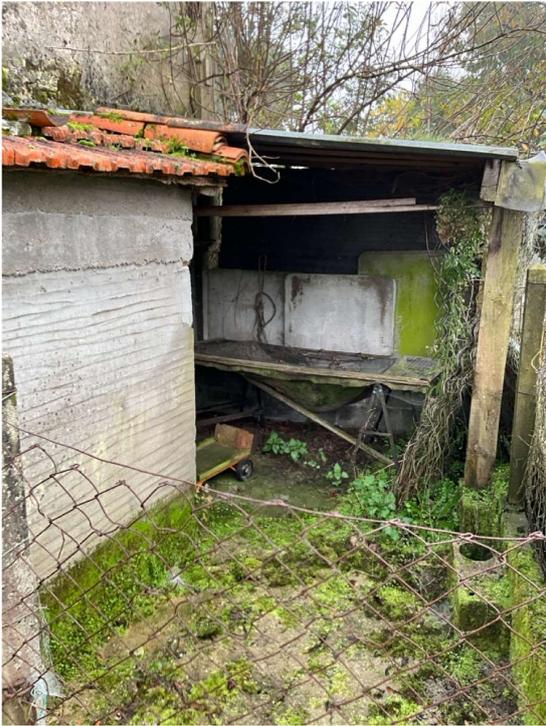
Remise avec étage

Plafond : le plancher de l'étage avec des panneaux bois avec sur celle-ci des planches en bois. Certaines sont en très mauvais état, totalement dégradées et on peut voir depuis le sol qu'il y a une deuxième couche de planche de bois.

Et au plafond, la charpente en bois laisse passer l'eau et la lumière au faitage et celle-ci est recouverte de tuiles type tiges de bottes.
