PROCES VERBAL DE CONSTAT

1 impasse des Guittons

17600 MEDIS

Maison principale

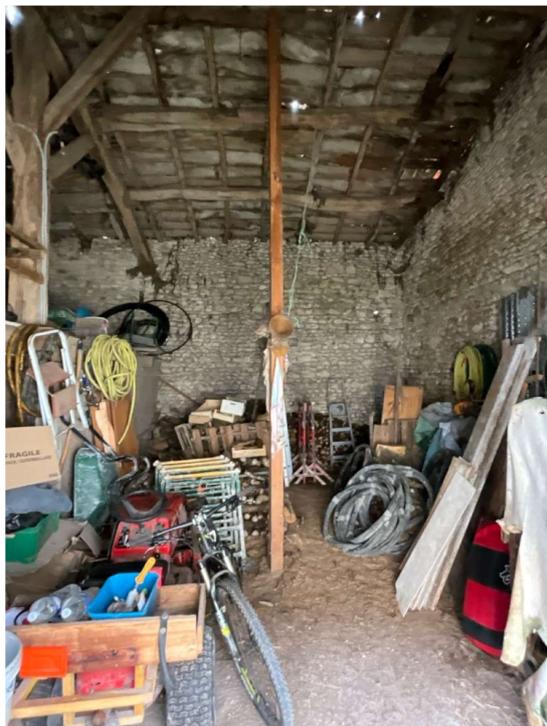
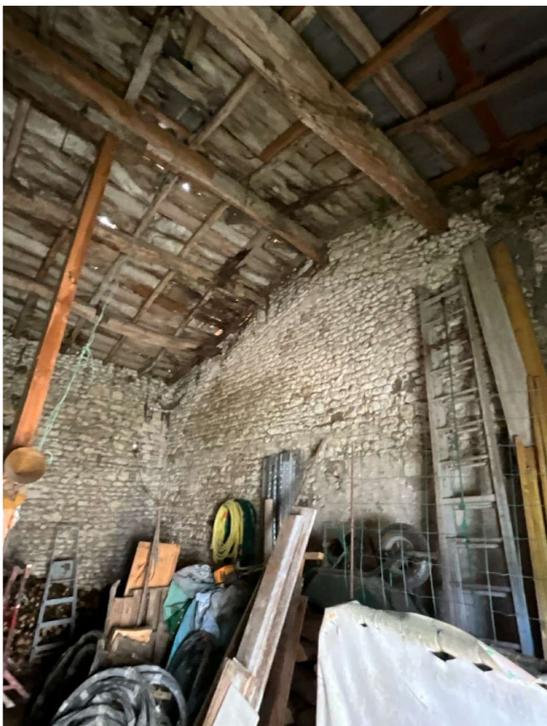
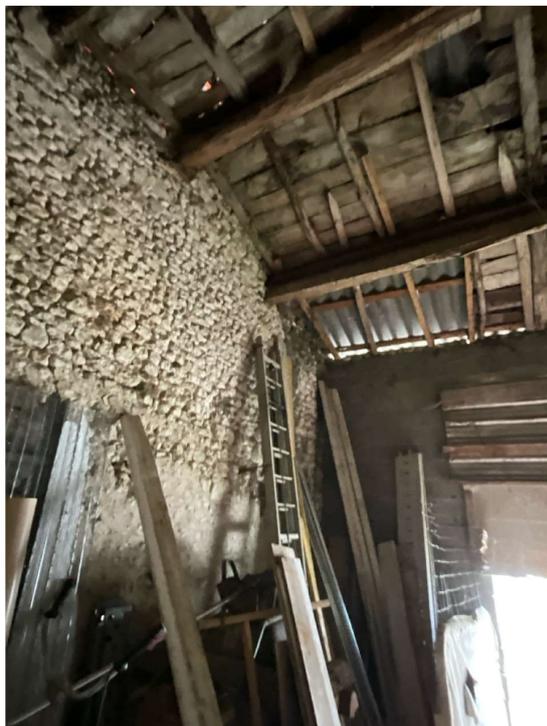
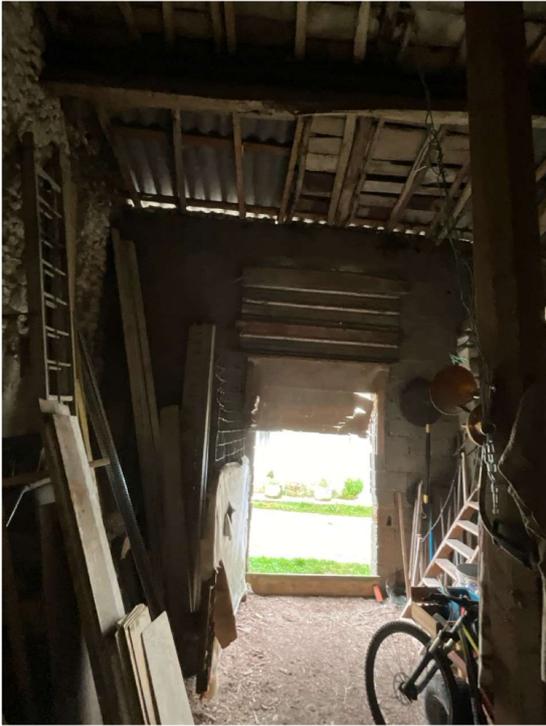
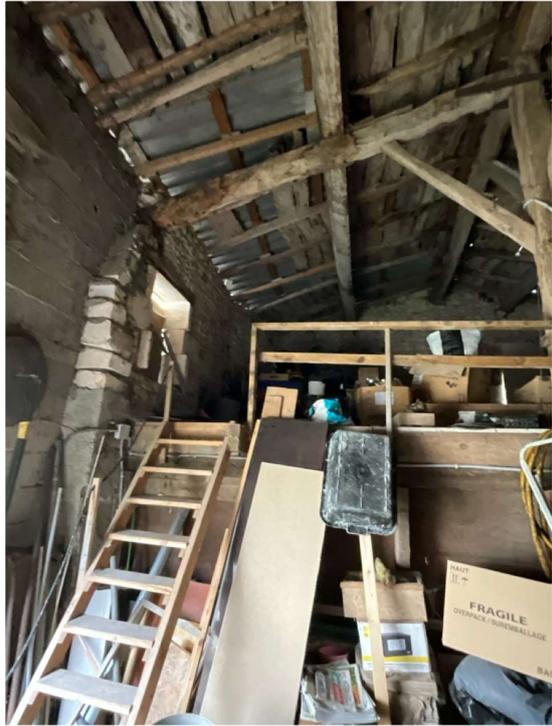
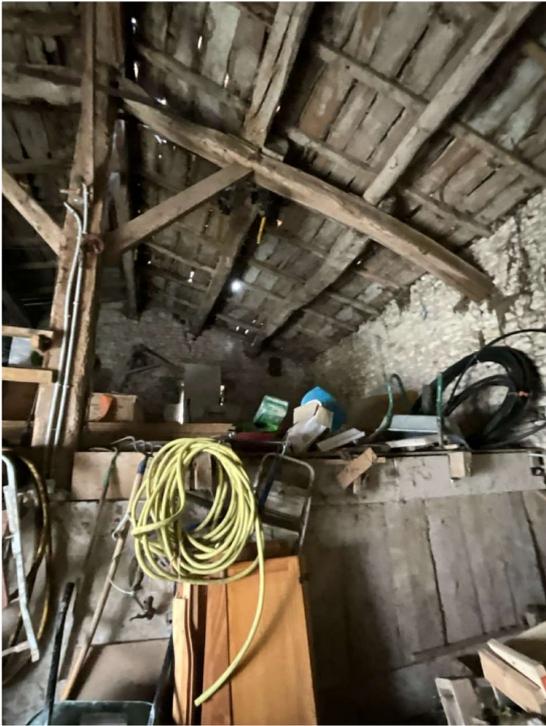
Grange pour le bois

Mur : sur cette partie, le mur nord-ouest est en parpaing jointé, avec en haut, une ouverture obstruée par des plaques en métal galvanisées. Pour le reste, il s'agit de mur ancien en pierre et enduit, une grande partie de l'enduit est tombée en partie basse.

Au plafond, une charpente bois ancienne couverte pour partie d'un liteaunage ; sur la partie où il n'y en a pas, on peut voir des plaques ondulées de type éverite de ciment sur le pan orienté ouest. Le tout est ancien.
