## **PROCES-VERBAL DE DESCRIPTION**

Me suis rendue ce jour à CERCOUX (17270), 7, route de Bardon, à l'effet de procéder à la description exacte et détaillée du bien qui y est situé, cadastré **section AM 68** et appartenant à **Monsieur Claude DELAGE**, époux de Madame Françoise LUSSEAU, né le

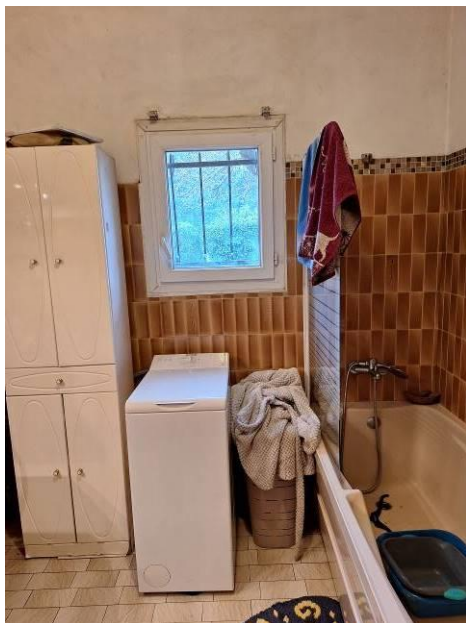
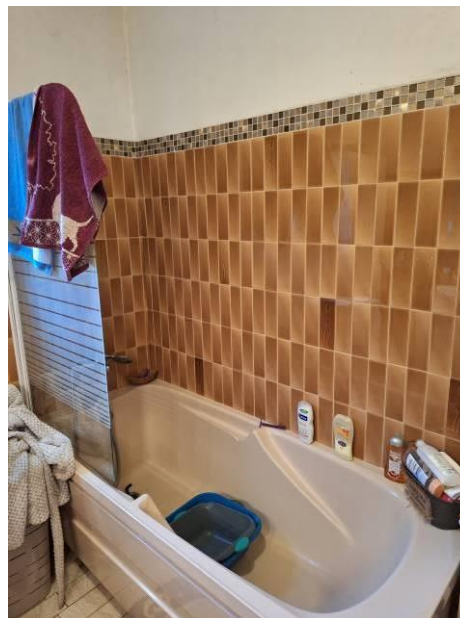
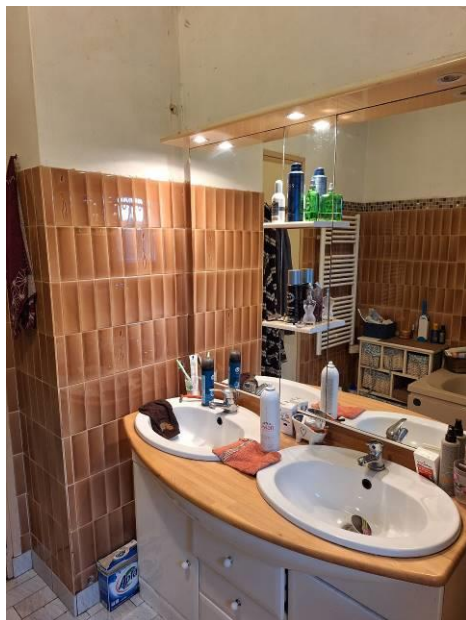
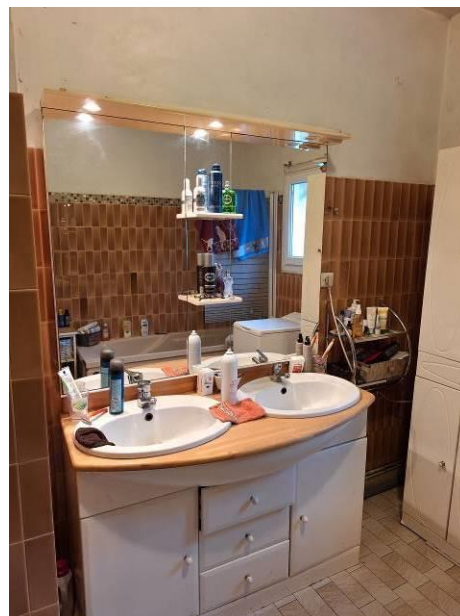
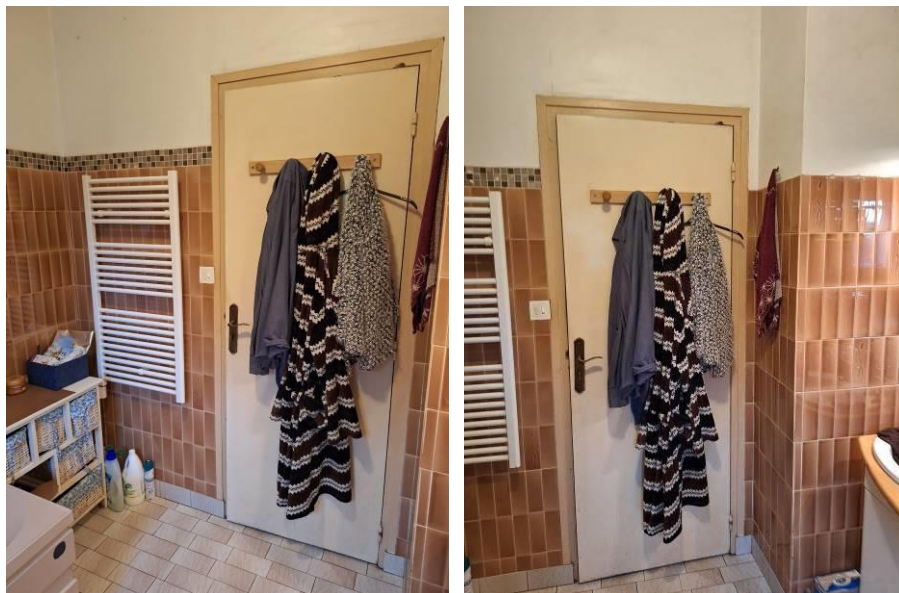
Au plafond : un enduit de plâtre peint en blanc, qui présente de la moisissure ; présence d'une ventilation mécanique et un point lumineux.

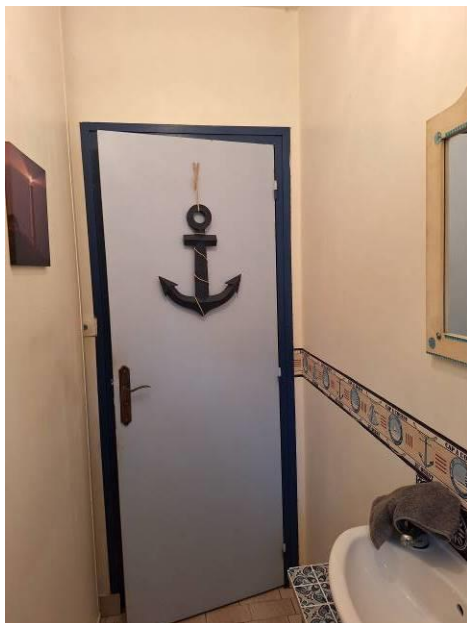
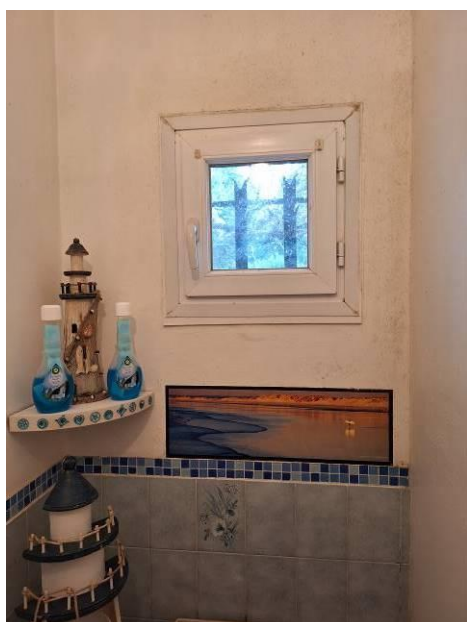
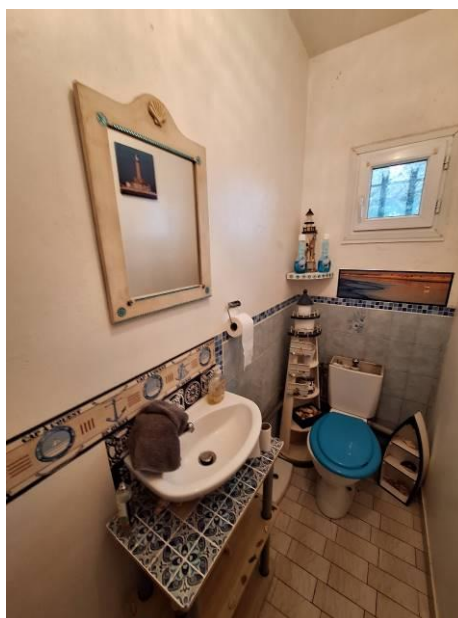
Je relève sur le mur Ouest la présence de champignons de moisissure sur le pourtour de la fenêtre.

Plafond : un enduit de plâtre peint en blanc. Là aussi, quelques champignons de moisissure ; une bouche de ventilation.

Contre le mur Ouest, un WC en grès émaillé blanc, réservoir d'eau, chasse d'eau double débit, lunette et abattant en place. Le couvercle est manquant (photo).

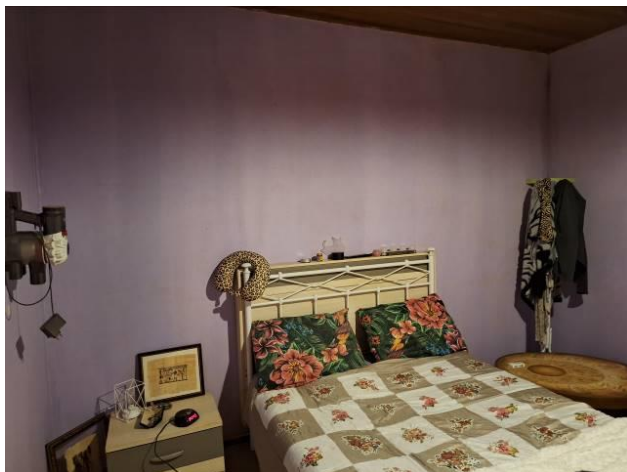
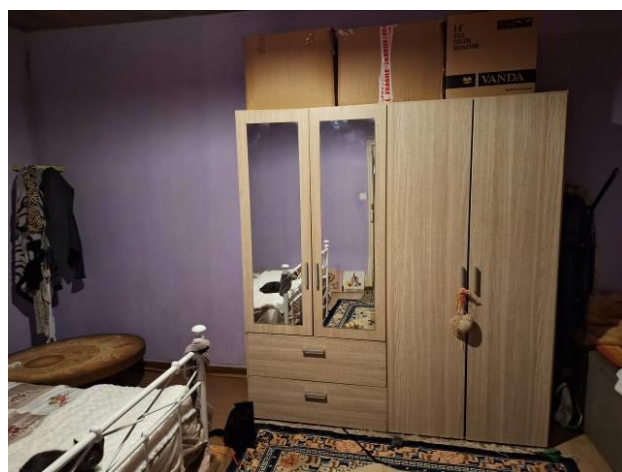
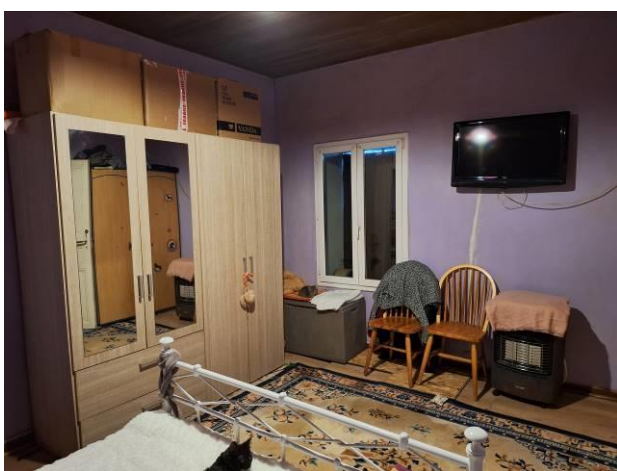
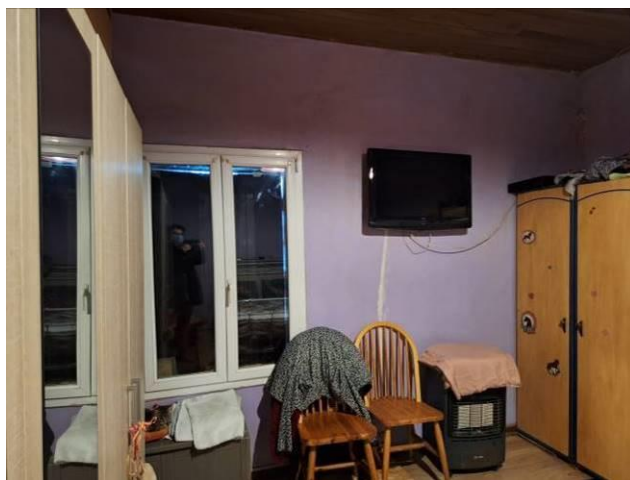
Sol : un parquet flottant imitation bois clair, à l'état d'usure normale, qui a été posé sur un vieux plancher bois, qui est en mauvais état ; Selon les endroits où l'on marche dans la pièce, le sol s'enfonce sous les pas.

Sur le mur côté Sud, une saignée est opérée dans le mur pour passer un câble électrique.

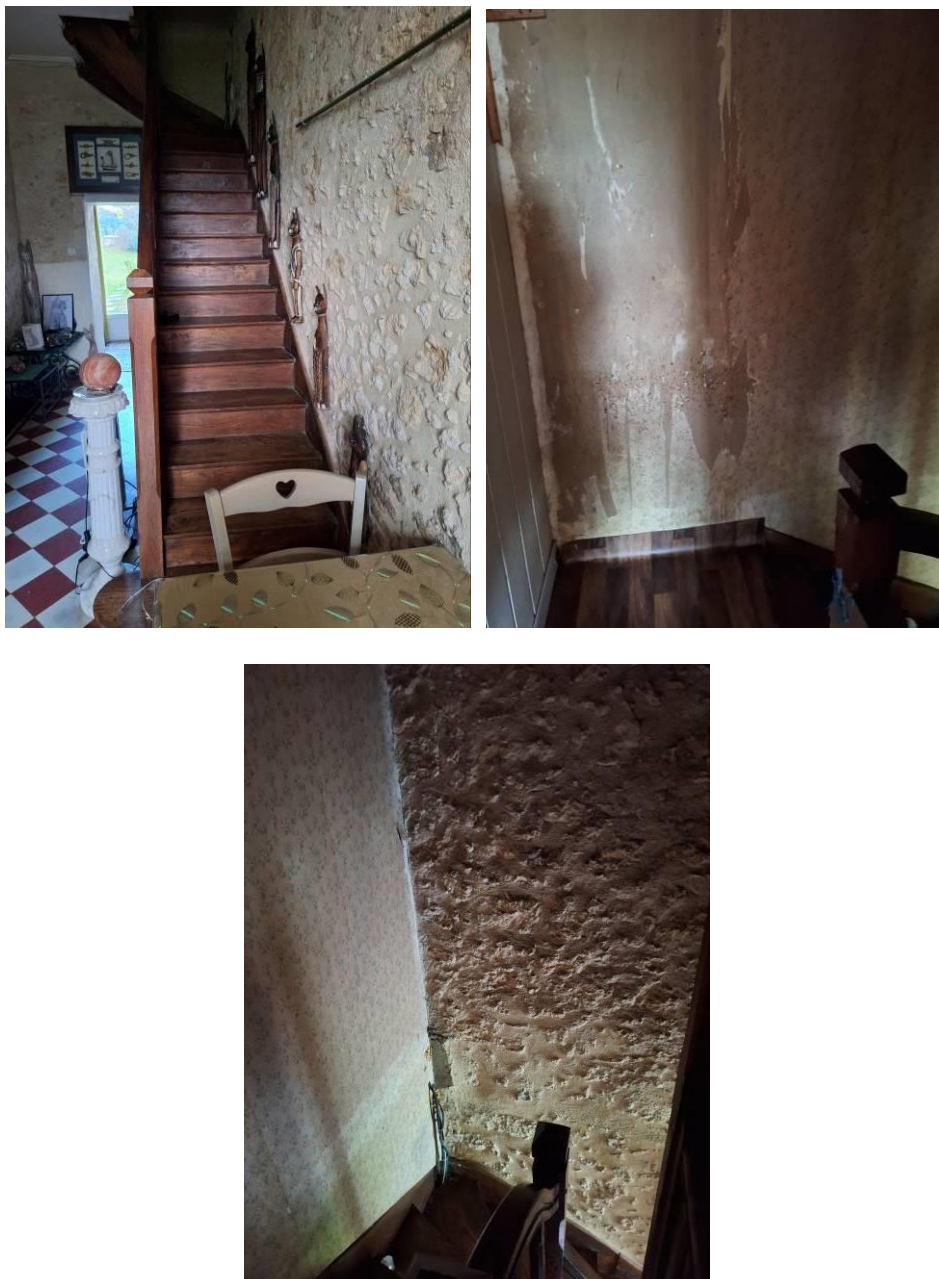
En arrivant sur le palier côté Nord, il y avait un papier peint qui a été retiré en partie et en partie basse du mur, je constate quelques griffures de chats.

Dans la montée d'escalier, un mur en moellons enduits ; sur le haut, c'est recouvert de papier peint mais en mauvais état parce que ça a été griffé par les chats. Cela donne sur un palier qui donne accès à une chambre.

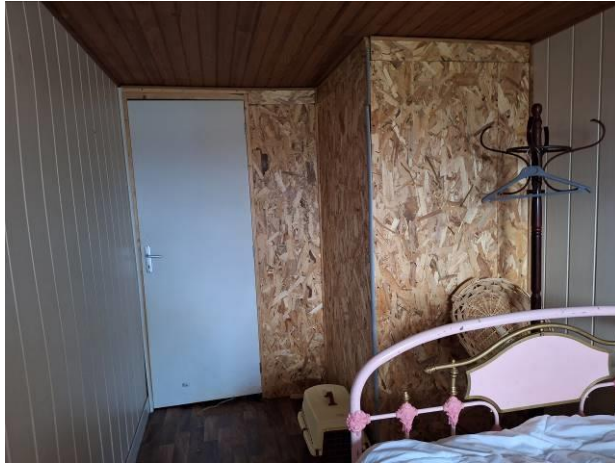
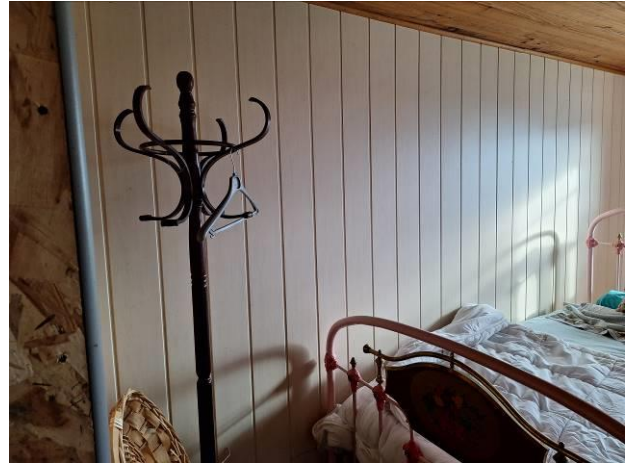
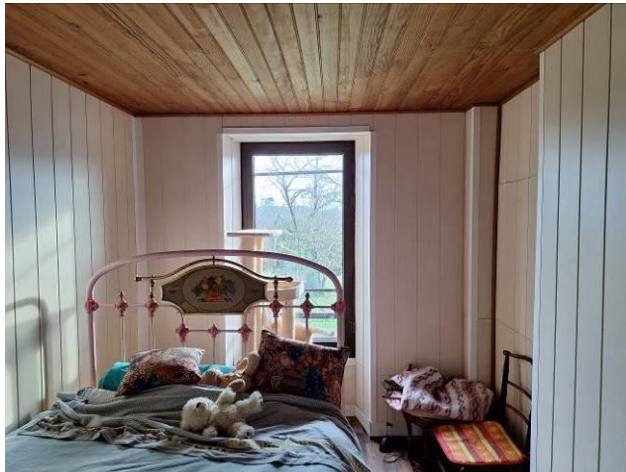
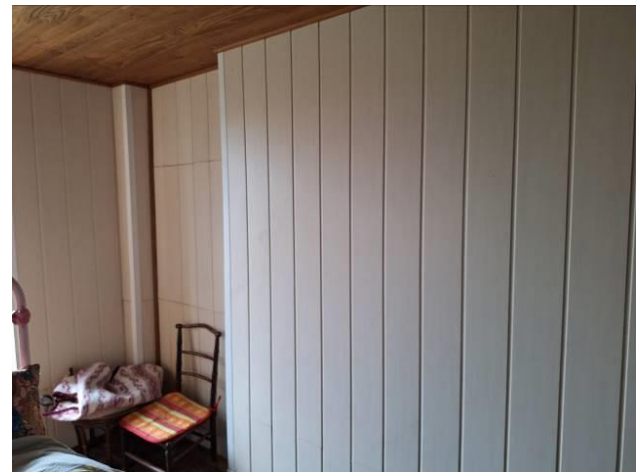
Sol : un revêtement PVC imitation parquet, qui est en partie déchiré sur le seuil de porte.
