PROCES VERBAL DE DESCRIPTION

Je me suis rendue ce jour sur la commune de **REAUX SUR TREFLE (17500)**, **6 le Vieux Chemin, le Bourg Sud**, à l'effet de procéder à la description exacte et détaillée du bien cadastré section Z1 numéro 69 appartenant en indivision à Monsieur **BOURSAUD Rolland**, né le 9 juillet 1946 à Sainte-Colombe (17), de nationalité française, veuf, demeurant 6 le Vieux Chemin à REAUX SUR TREFLE (17500), poursuivi tant à titre personnel, qu'en sa qualité d'héritier de **Madame Monique, Marie, Jeanne DAUTREY**, née le 19 avril 1940 à Marbache (54) demeurant en son vivant 6 le Vieux Chemin à REAUX SUR TREFLE (17500), et décédée le 12 août 2015, à REAUX SUR TREFLE (17500), qui était également propriétaire indivise, et à défaut pour Monsieur Rolland BOURSAUD et à l'ensemble des héritiers de Madame DAUTREY Monique d'avoir déféré au commandement de payer qui leur été signifié.

Le bien consiste en une maison de plain-pied, maison Phénix (selon déclaration du propriétaire), achevée en 2008.

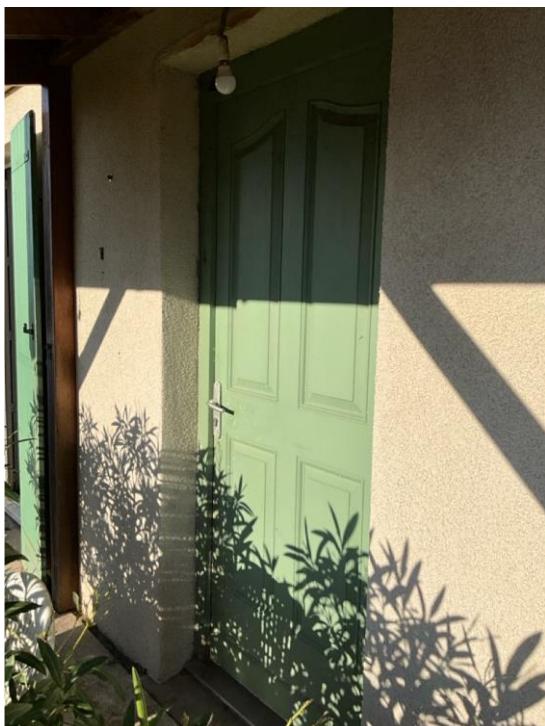
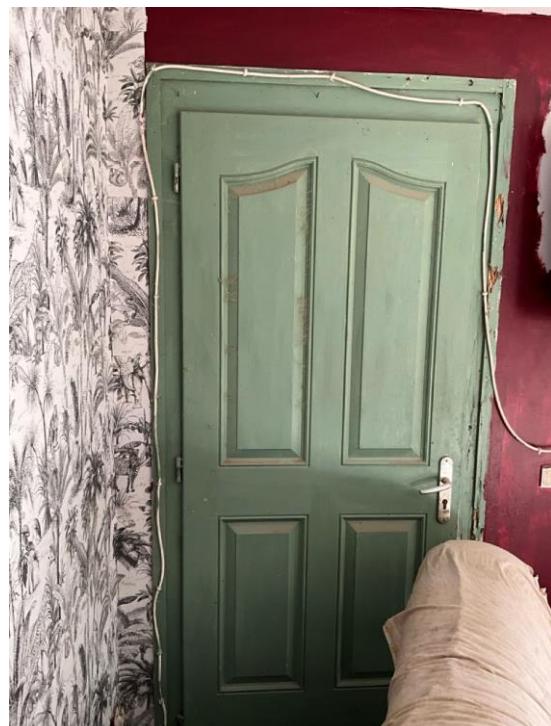
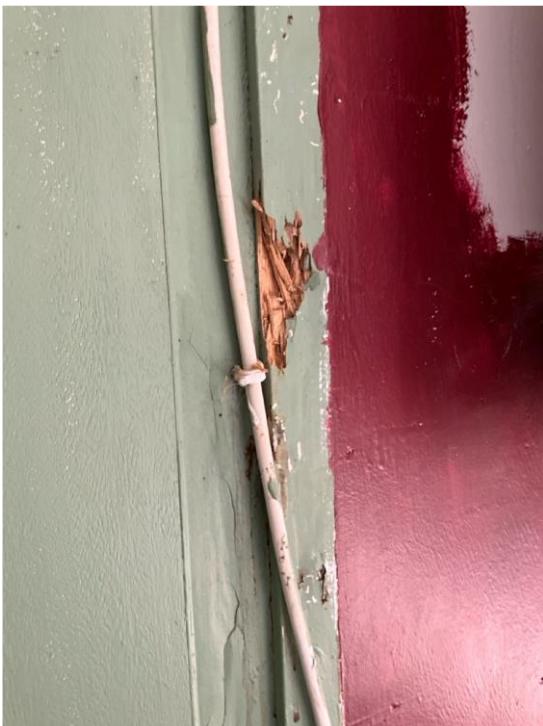
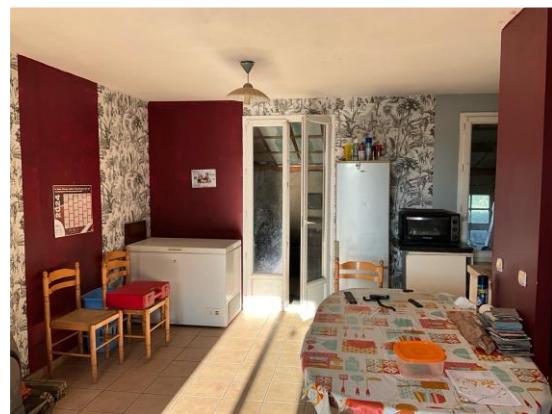
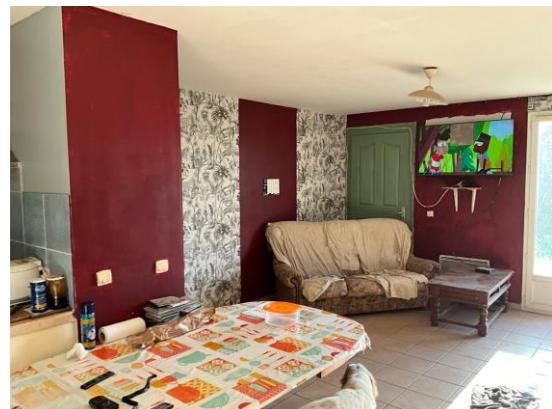
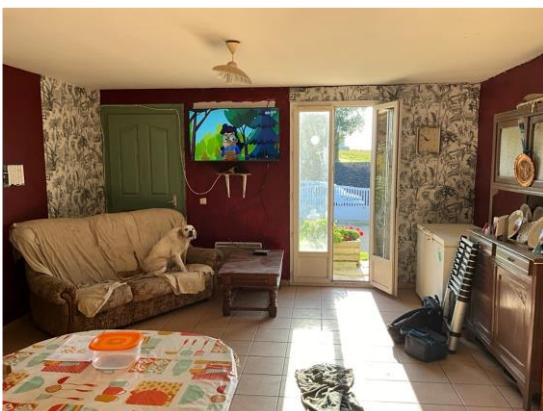
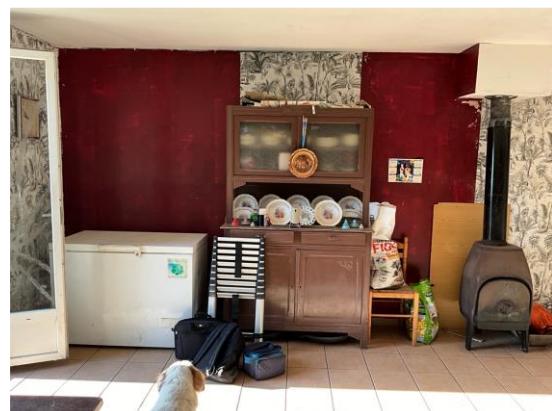
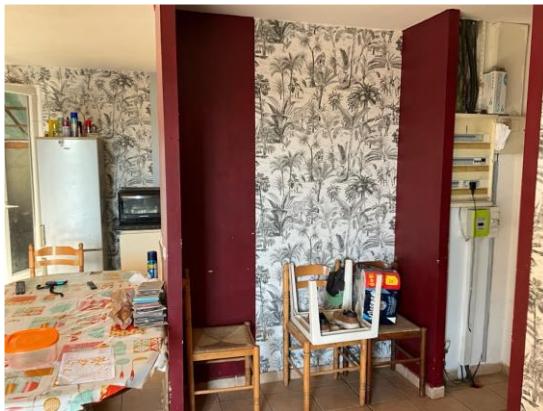
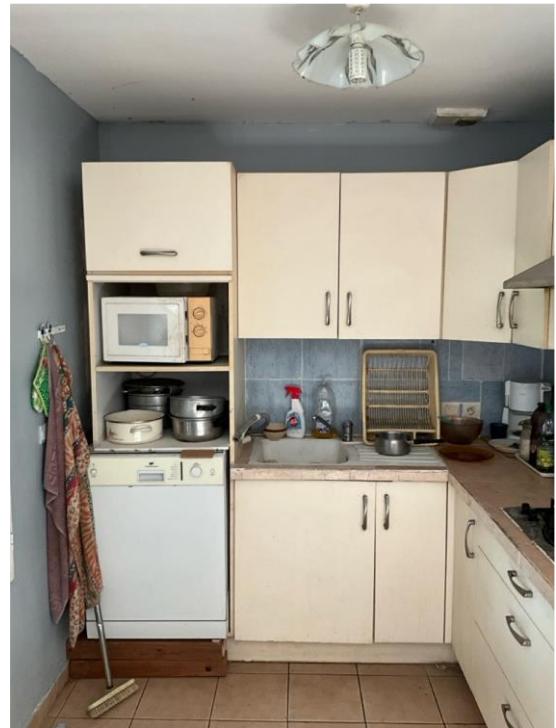
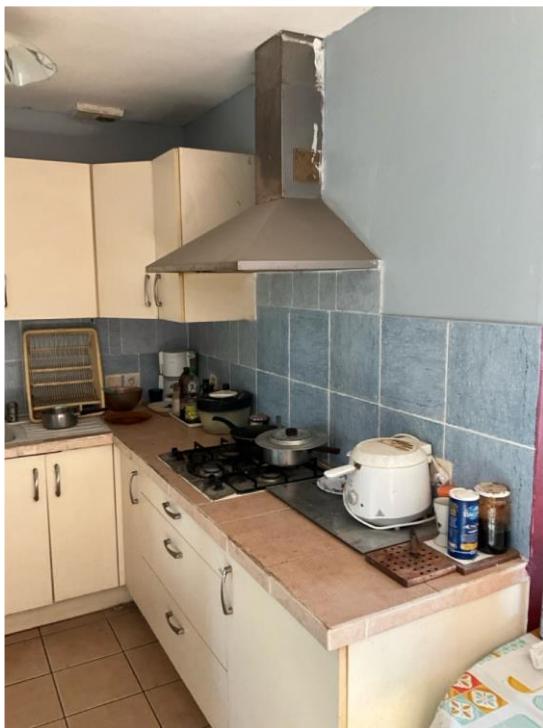
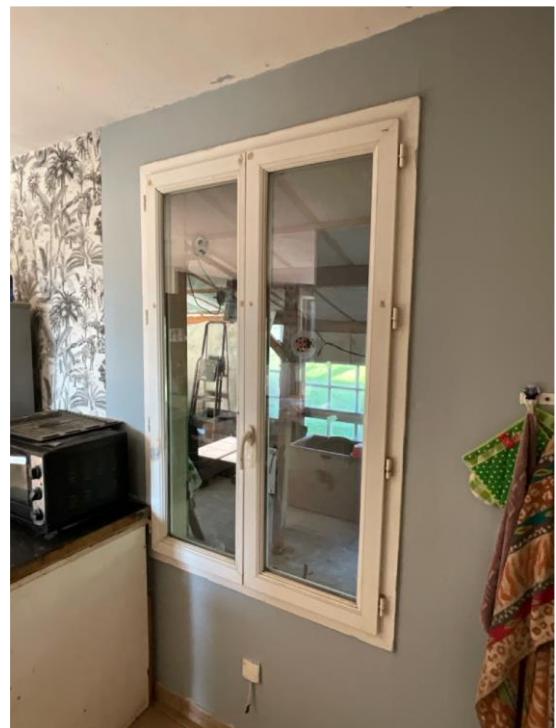
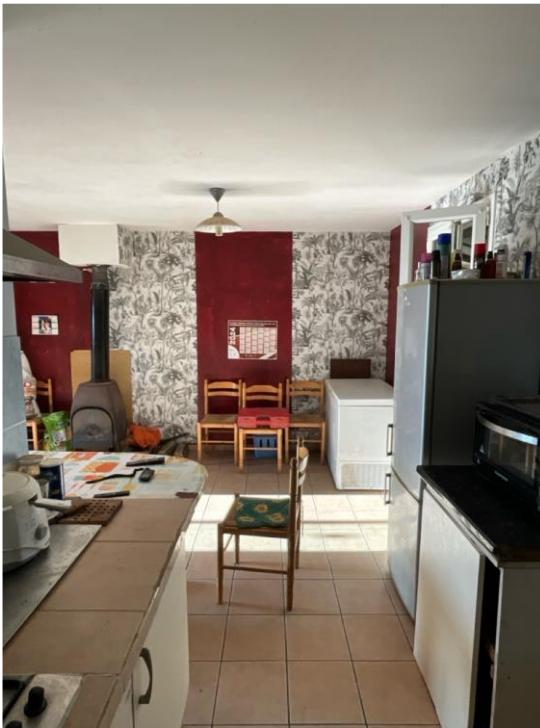
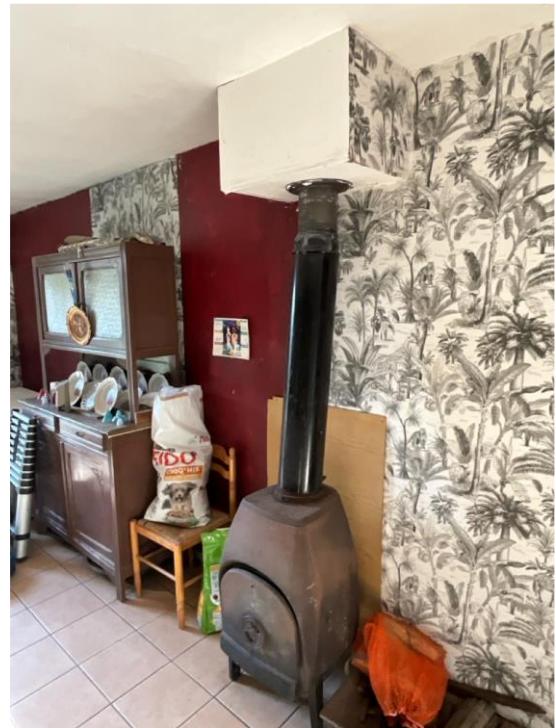
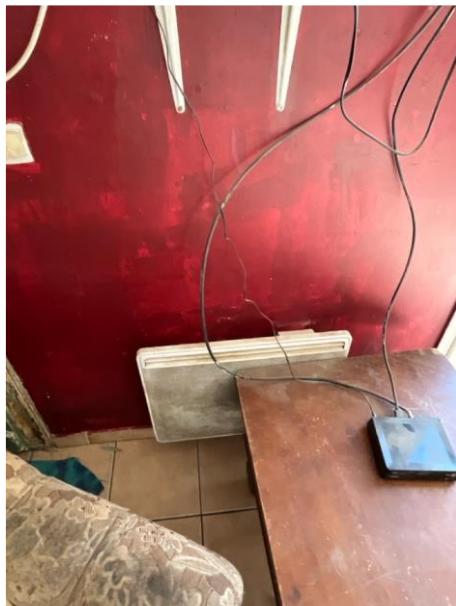
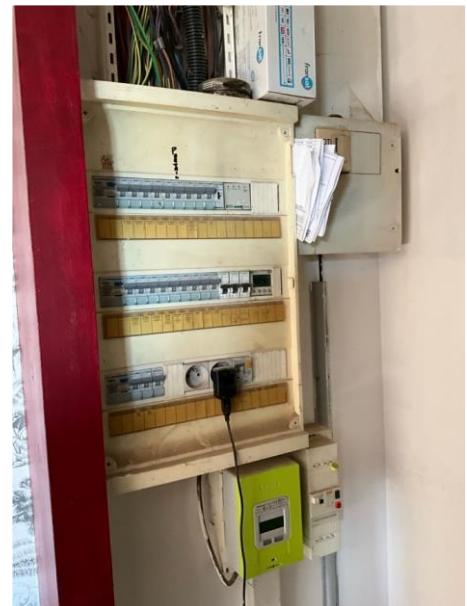
Sejour avec coin cuisine

Le chambranle présente de la pourriture fibreuse.

Sol : un carrelage de 33 cm de côté de couleur sable , en bon état, à l'exception d'un gros éclat au droit du poêle à bois.

Plafond : Placo-plâtre , peint en blanc ; la peinture est défraîchie.

Entre les éléments bas et les éléments en hauteur, une crédence en faïence et carrelage bleuté. Le tout est usagé.

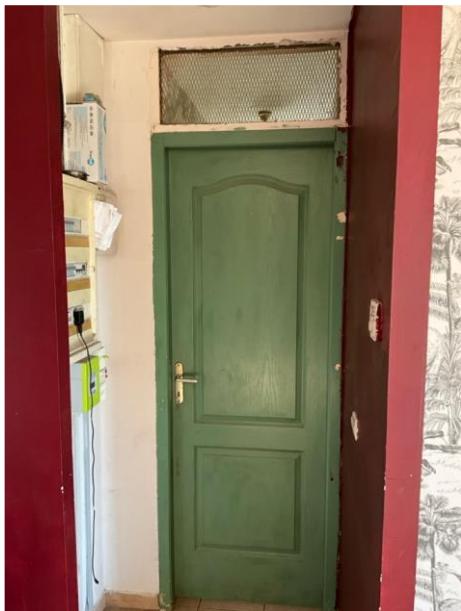
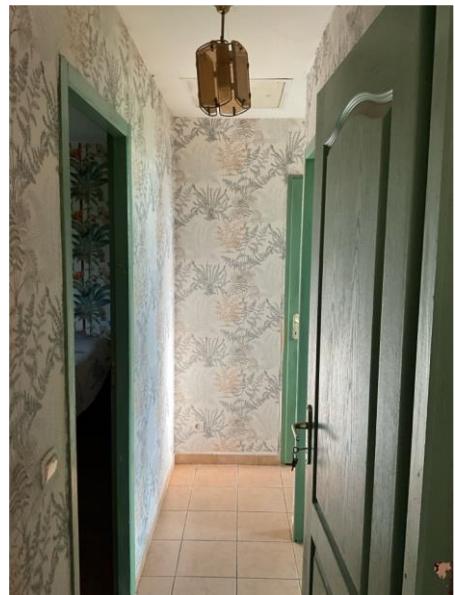
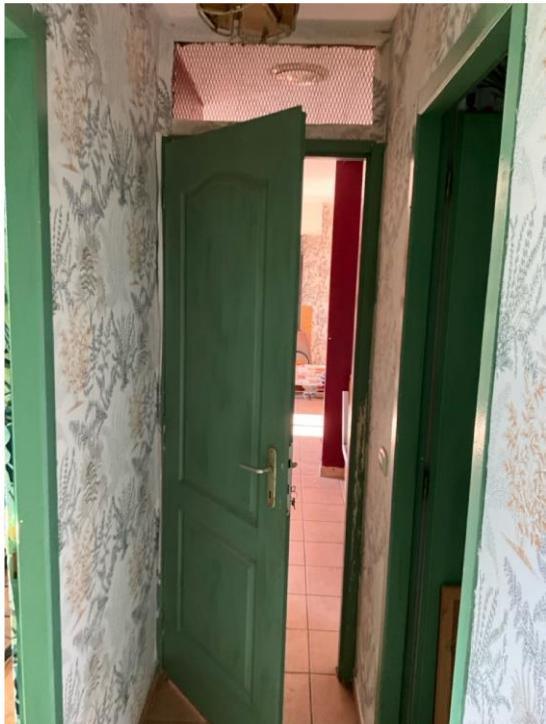
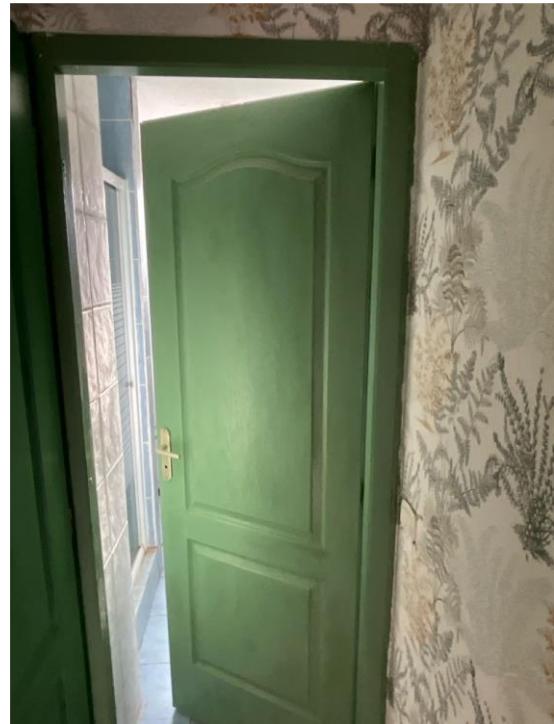
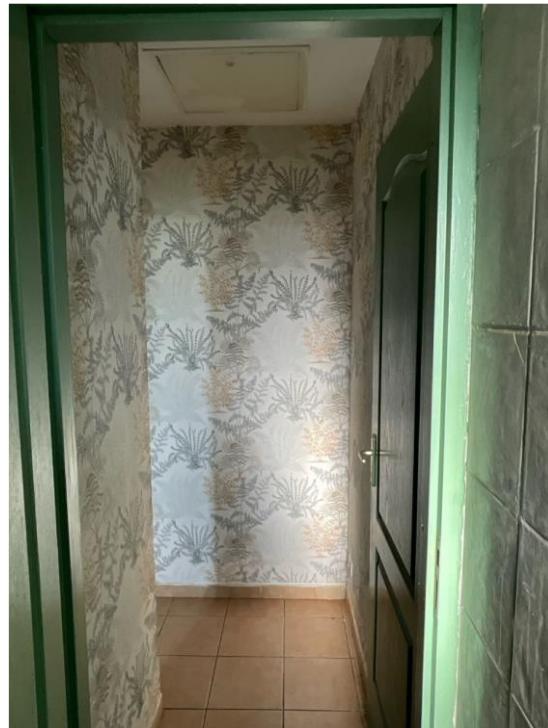
Couloir

Au-dessus de la porte, une ouverture masquée par un petit grillage en maille motif mauresque. Le chambranle est abîmé par les griffures de chien.

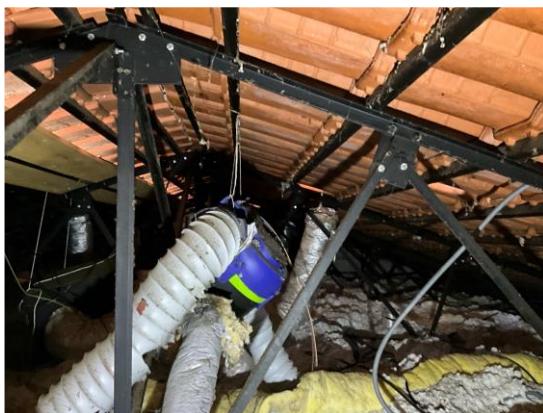
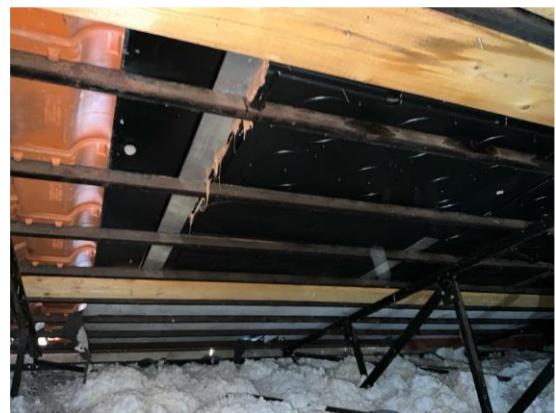
Combles

On peut voir les panneaux de béton banché constituant les murs extérieurs .

La charpente de la maison est une charpente métallique couverte de tuiles de type canal.

Le plancher des combles est recouvert d'une isolation en laine de verre pulsée qui été réalisée à deux reprises selon déclaration de Monsieur Boursault, et il y a plus de 10 ans.

Épaisseur actuelle : 25 cms (mesurée par CEDI ATLANTIQUE).

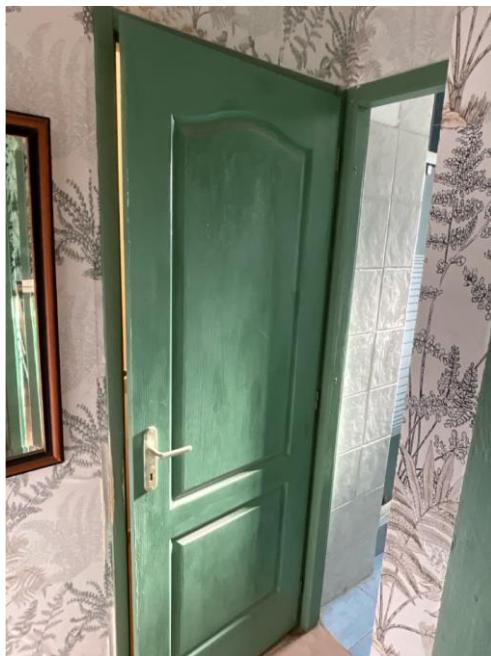
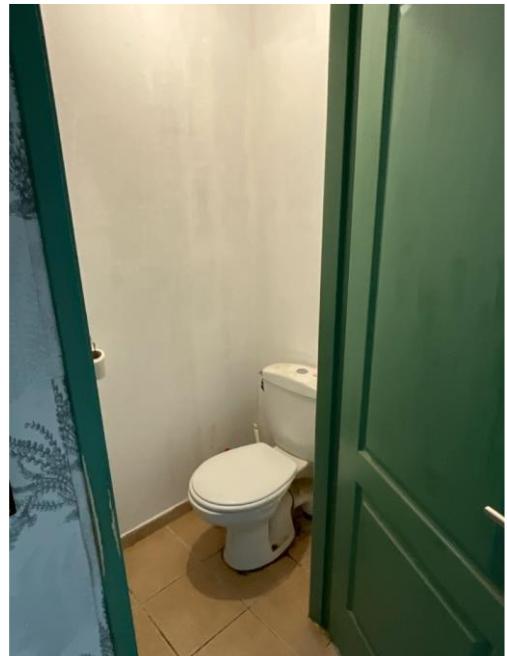
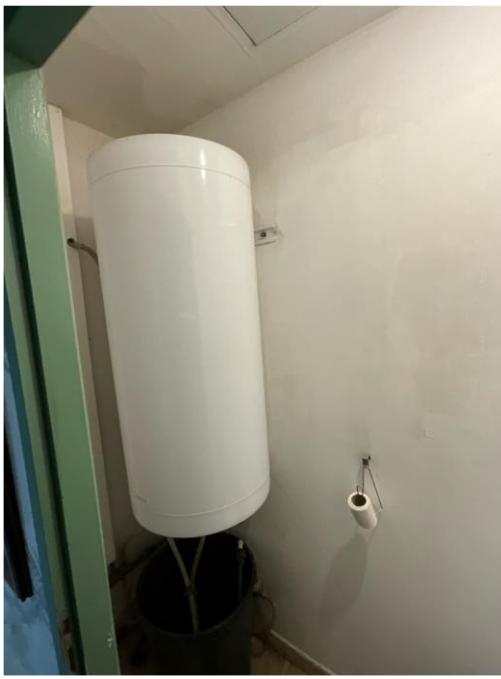
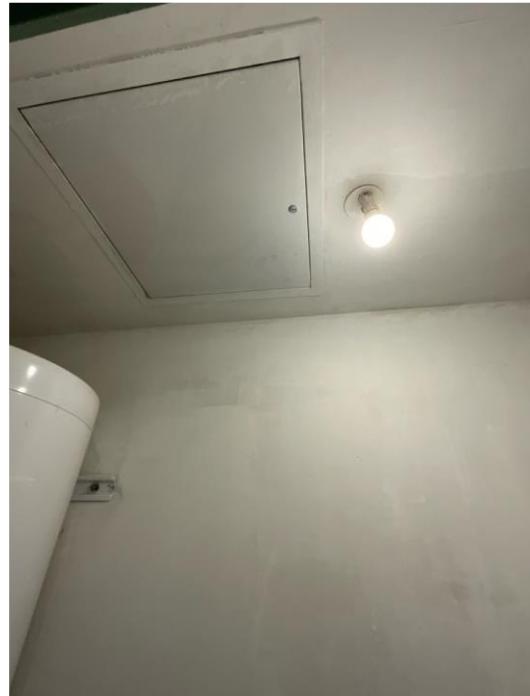
WC

Plinthes : elles sont en carrelage du même motif que celui du sol. La peinture des murs a débordé sur celle-ci.

Murs : ils sont doublés de placoplâtre peint en blanc. La peinture est passée de façon inégale, générant de grandes différences d'aspect.

Plafond : du placoplâtre, revêtu d'une couche d'apprêt. Présence d'une trappe donnant sur la VMC, **laquelle ne fonctionne pas**. Présence d'un point lumineux. Présence d'une bouche VMC.

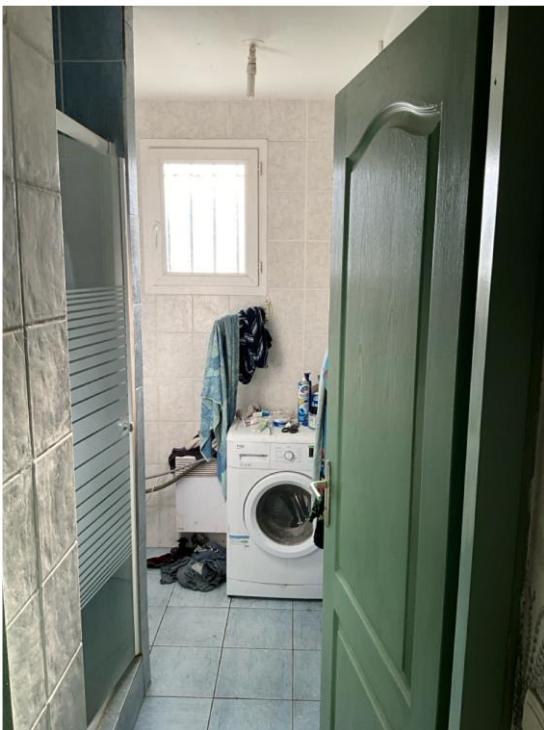
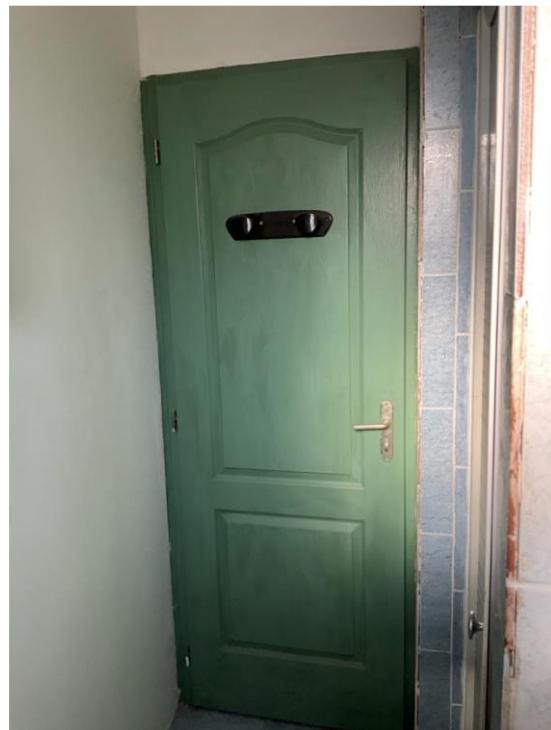
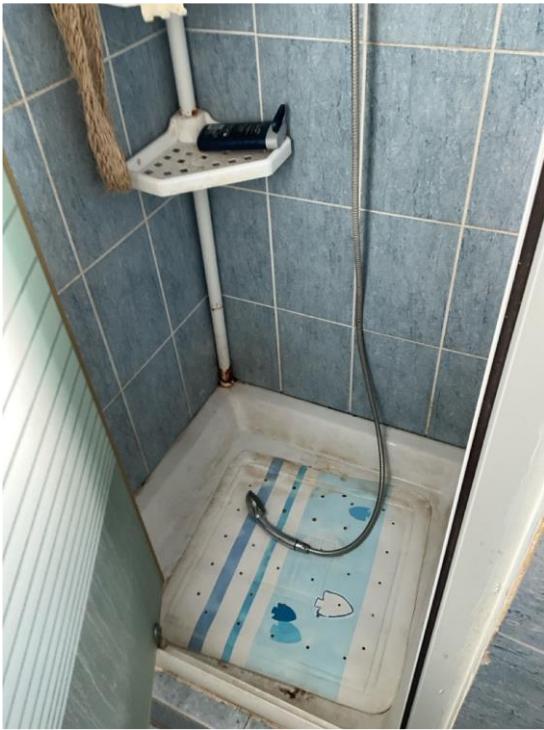
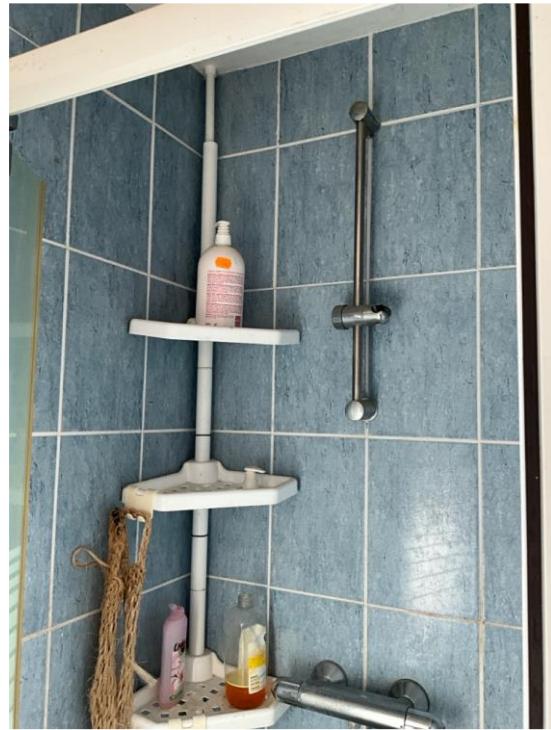
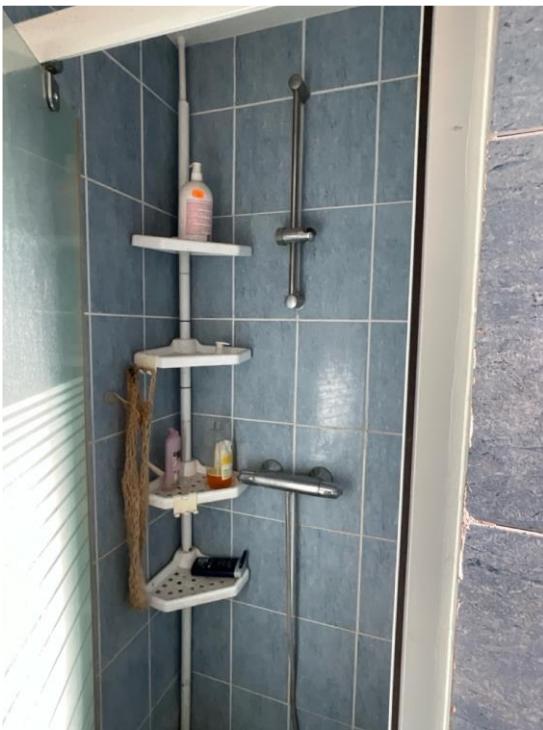
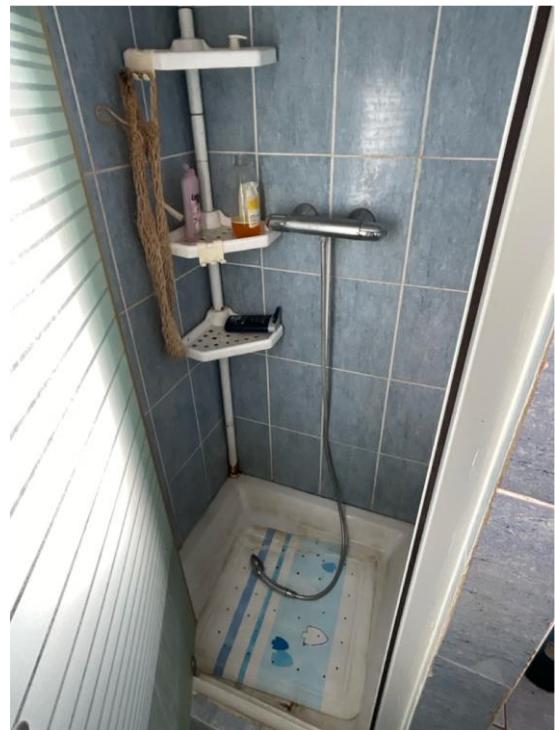
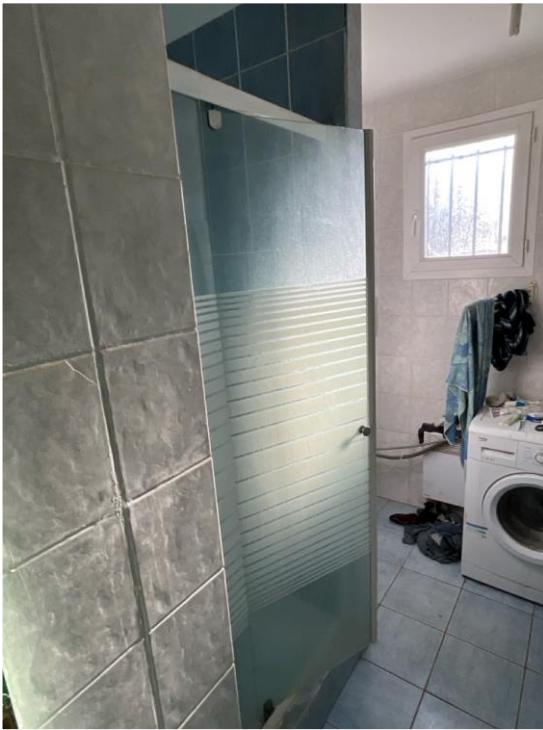
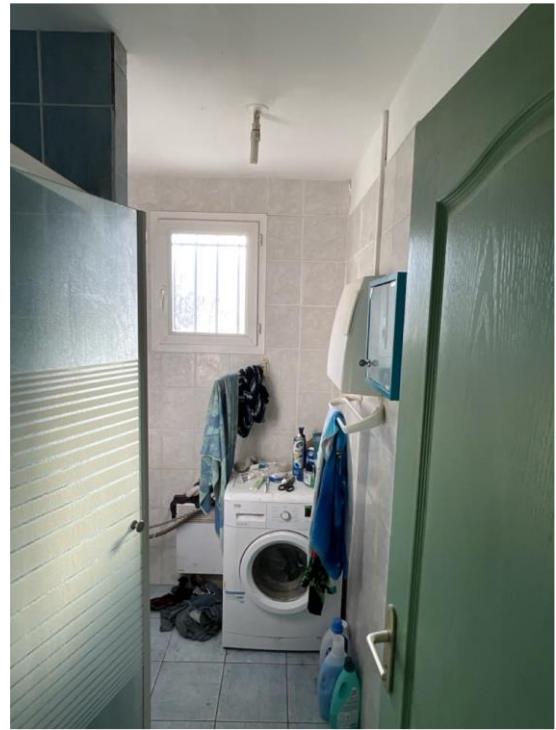
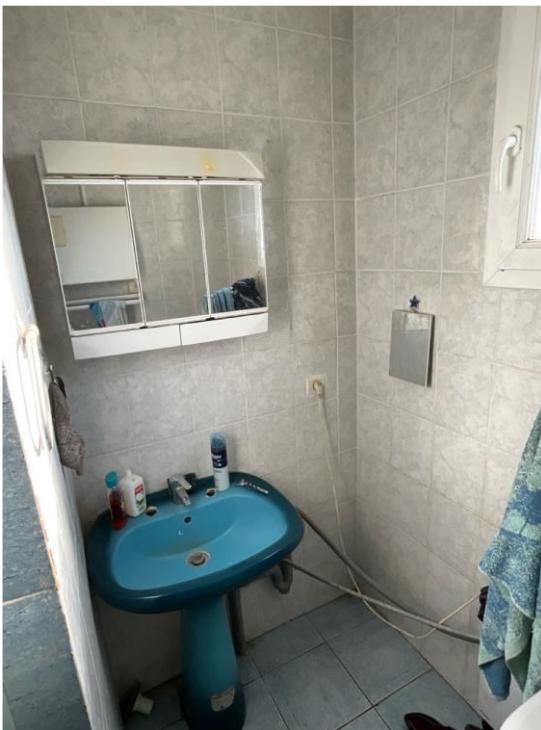
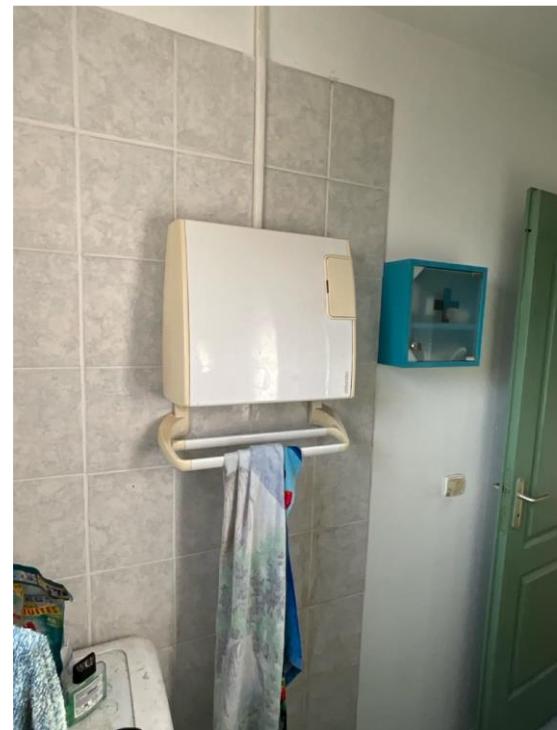
Salle d'eau

Toutefois, par endroits, les joints, notamment sur les montants de la douche, sont irréguliers ou manquants.

Plafond: du placoplâtre, peint en blanc. Un point lumineux présent et une extraction VMC qui ne fonctionne pas.

En entrant à gauche, l'espace douche qui présente un bac en grès émaillé blanc, usagé.

Les montants de la douche sont doublés de faïences bleutées rectangulaires. À la jonction du pourtour du bac et des faïences, le joint est noir ci.

L'espace douche ferme au moyen d'une porte en verre avec des bandeaux adhésifs opacifiant. Celle-ci est constellée de calcaire.

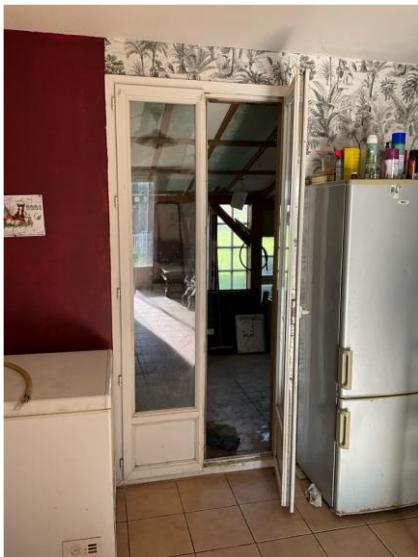
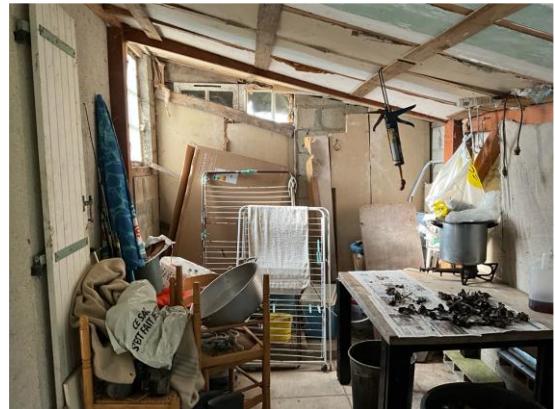
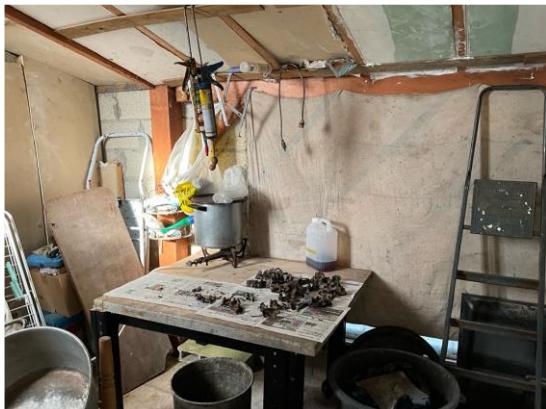
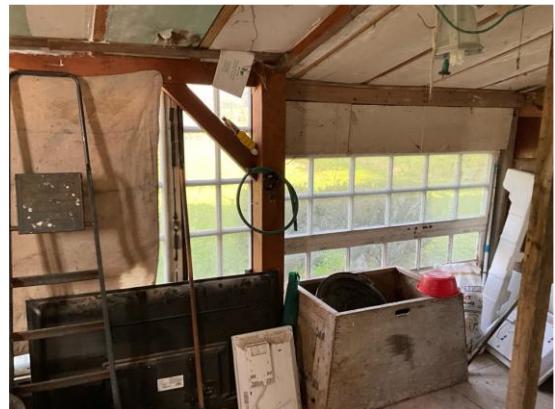
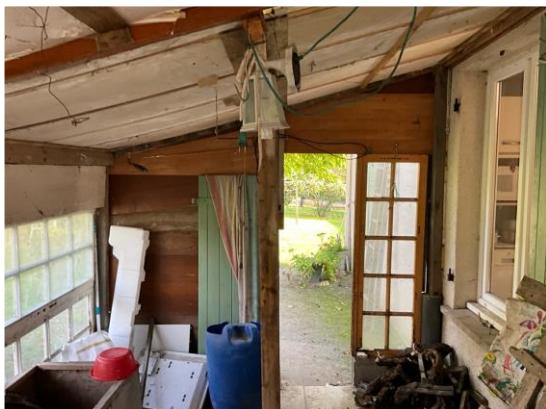
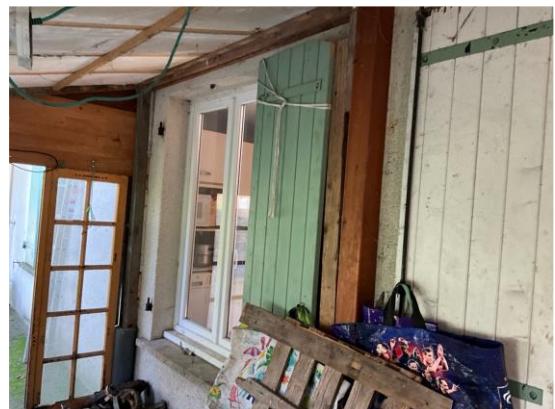
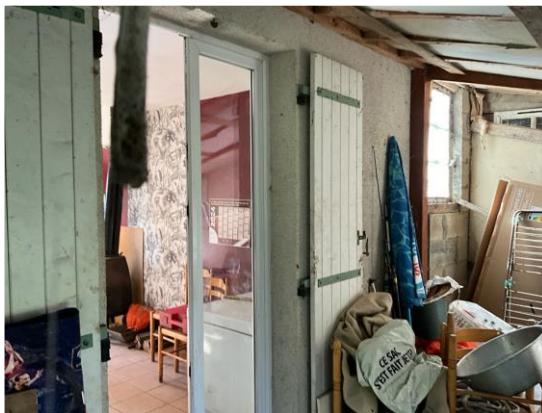
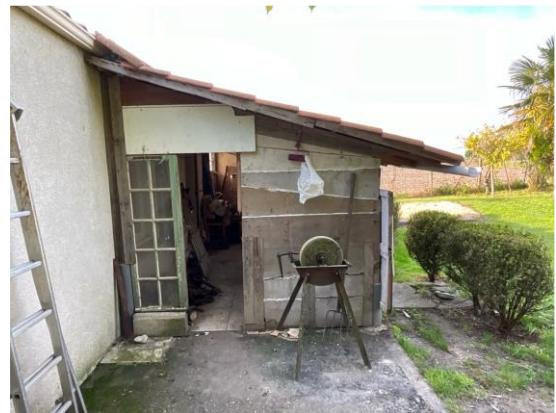
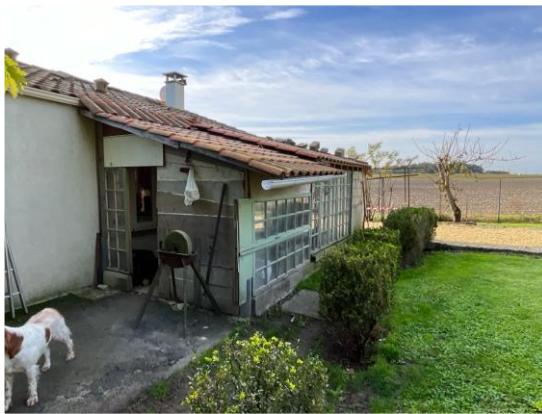
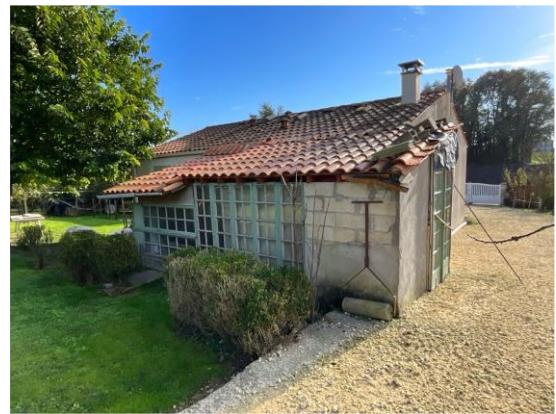
Rangement jouxtant le séjour

Sur les murs bahuts, des portes, des fenêtres de récupération et des portes fenêtres vitrée de récupération, ainsi que divers types de matériaux pour fermer ce rangement. Ces portes fenêtres sont fixées sur une armature et une charpente en bois vernis.

A un endroit, la charpente présente un étai en bois qui supporte une panne intermédiaire.

Côté sud-est, une ouverture avec un vitrage fixe. Côté sud-ouest également des vitrages de récupération qui obstruent l'ouverture en partie haute ; le reste de l'ouverture est obstrué par des panneaux de placoplâtre.

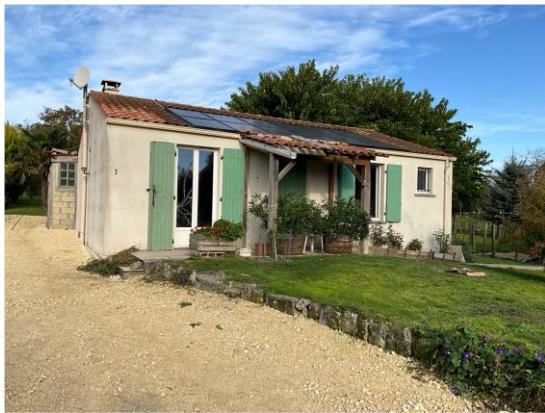
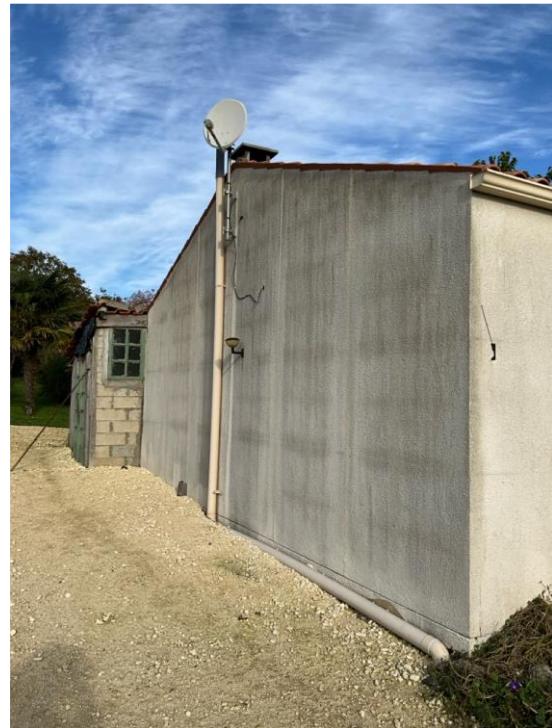
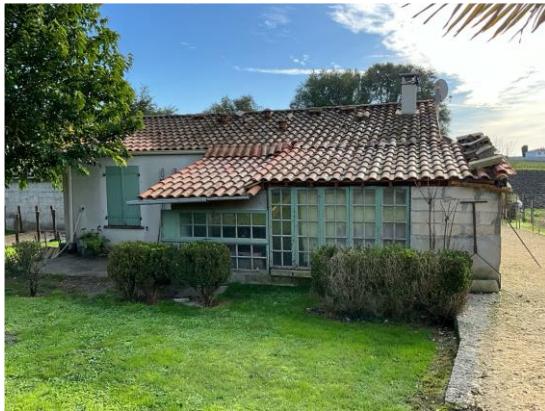
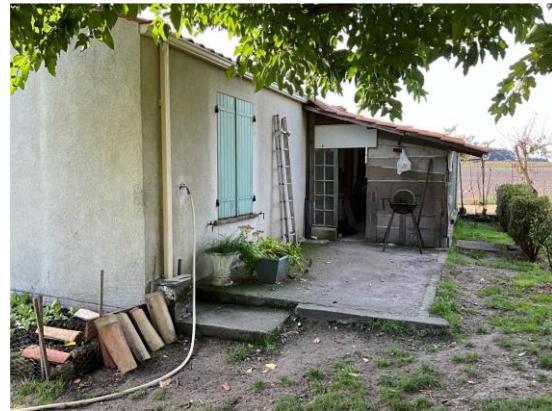
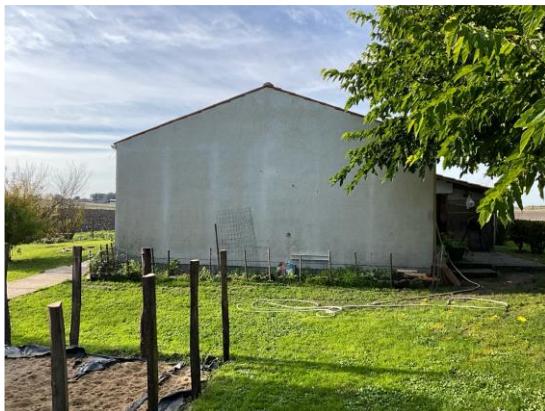
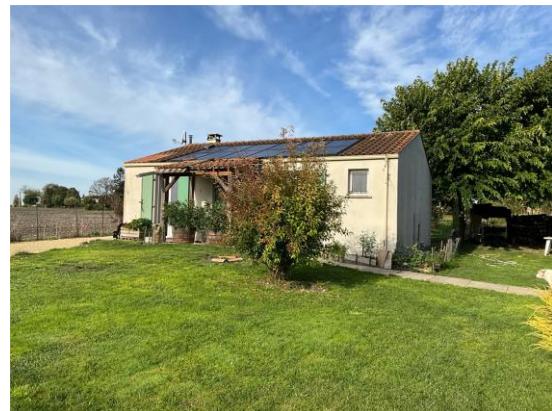
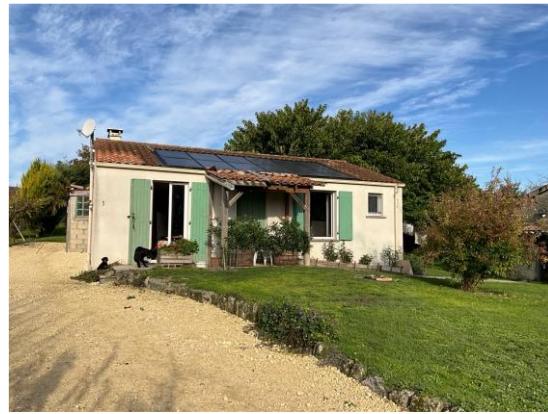
Façades

Les façades sont recouvertes d'un enduit crépi, écrasé, couleur sable, un peu dégradé en partie basse en plusieurs endroits.

Devant l'entrée, une avancée de toit, soutenue par une charpente en bois verni. Celui-ci est défraîchi. L'avancée est couverte de tuiles de type canal.

Monsieur bourreau me déclare que ceux-ci ne sont pas raccordés et qu'il s'estime victime d'une arnaque. **Car il a obligation de les démonter la maison étant située à proximité de l'église.**

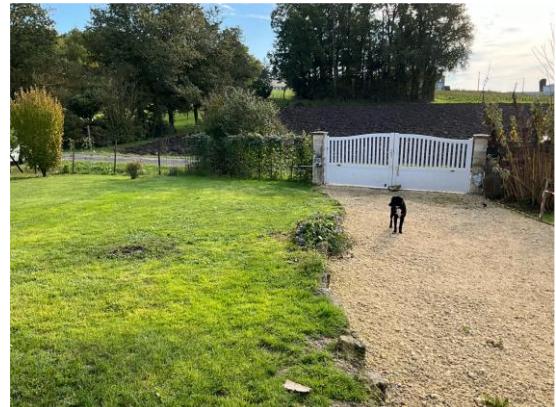
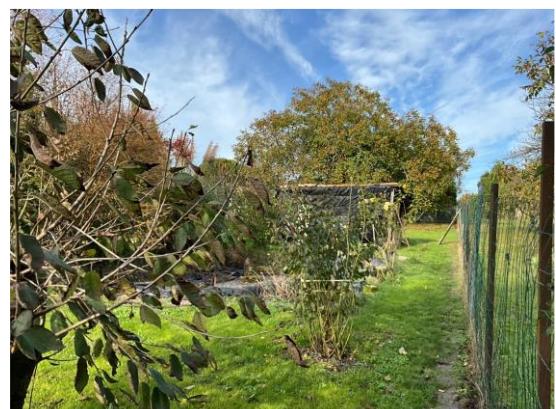
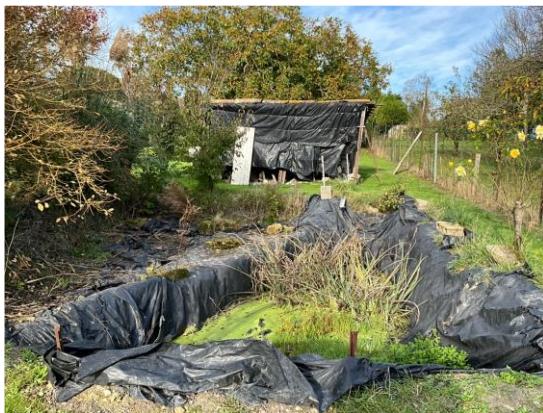
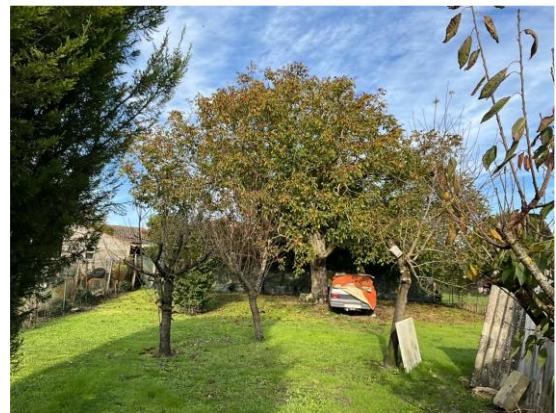
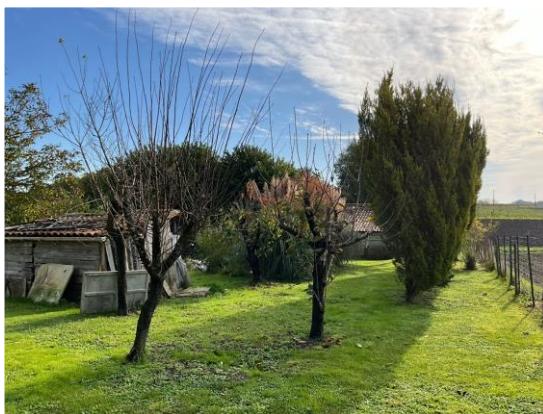
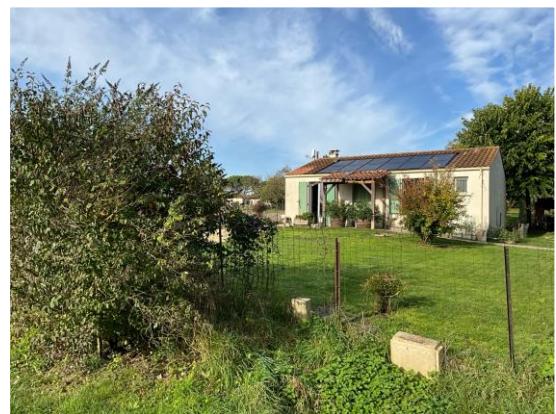
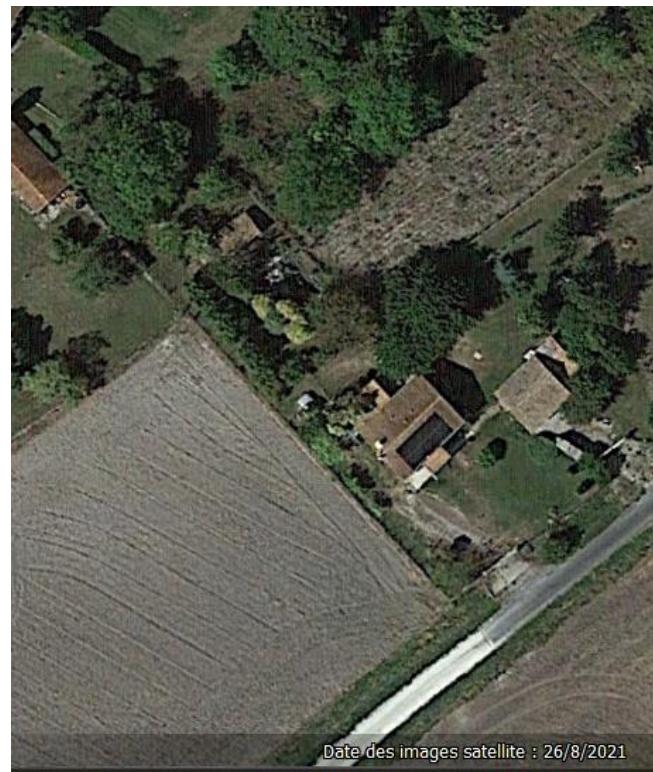
Espaces verts et accès

On accède depuis la rue depuis le Chemin du Vieux puits par le côté sud-est, au moyen d'un portail à deux vantaux en PVC, qui est abîmé. Ce portail donne sur un cheminement remblayé de calcaire et qui est délimité côté droit par des pierres d'enrochement et sur le côté gauche par des bordures en bois.
