**SELARL ACTIO 17**  
**Commissaires de Justice associés**  
**5 rue des Guits**  
**17503 JONZAC CEDEX**

## **PROCES-VERBAL DE DESCRIPTION**

L'AN DEUX MILLE VINGT-QUATRE  
ET LE DIX-SEPT MAI

Me suis rendue ce jour à MARIGNAC (17800), au 4, rue de Puisereau, à l'effet de procéder à la description exacte et détaillée des biens cadastrés section AB n° 404 et n° 405, 4, rue du Puisereau à MARIGNAC (17800), appartenant à **Monsieur Patrick GAISON**, né le 12 novembre 1957 à BORDEAUX (33000), de nationalité française, marié avec Madame Anne-Charlotte MEINARD, domicilié 103, le Colombier, bâtiment A, appartement 102 – 17800 PONS et **Madame Anne-Charlotte MENARD, épouse GAISON**, née le 21 juillet 1981 à ROYAN, de nationalité française, demeurant 53, rue de Chez Salmon – 17240 BOIS, à défaut par les susnommés d'avoir déféré au commandement valant saisie immobilière qui leur a été signifié.

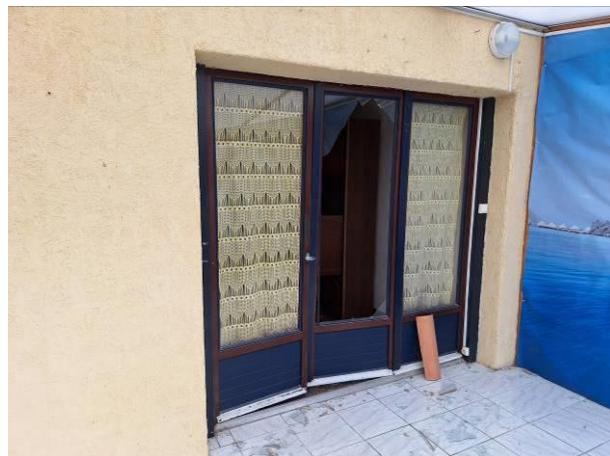
A notre arrivée, nous avons trouvé les locaux de la véranda forcés et ouverts, de même que la porte d'entrée donnant sur le séjour cuisine fracturée, forcée, avec les vitres cassées.

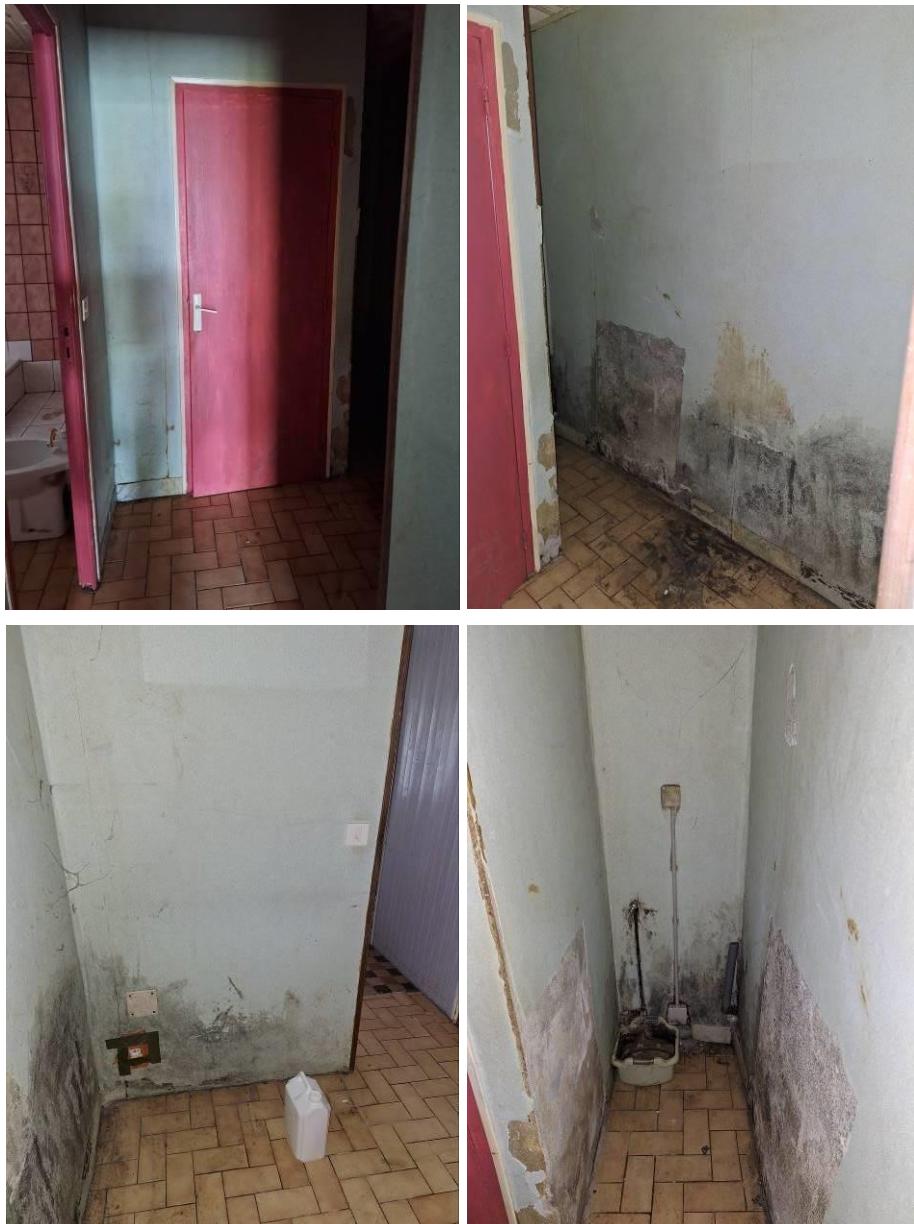
## **Dégagement :**

Murs : Ils sont pour partie en plâtre et pour partie doublés de placoplâtre. Le tout est tendu d'un papier peint de couleur verte totalement dégradé en raison d'une humidité et d'une moisissure importante au premier tiers inférieur.

Plafond : Un doublage de plaques carrées de polystyrène totalement défraîchies et jaunies. En périphérie, des baguettes moulurées les maintiennent fixées.

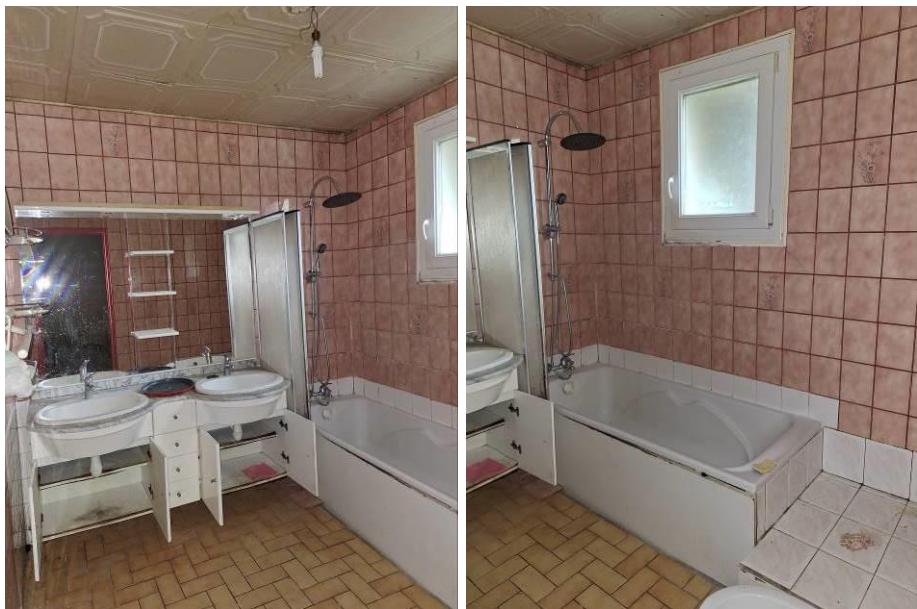
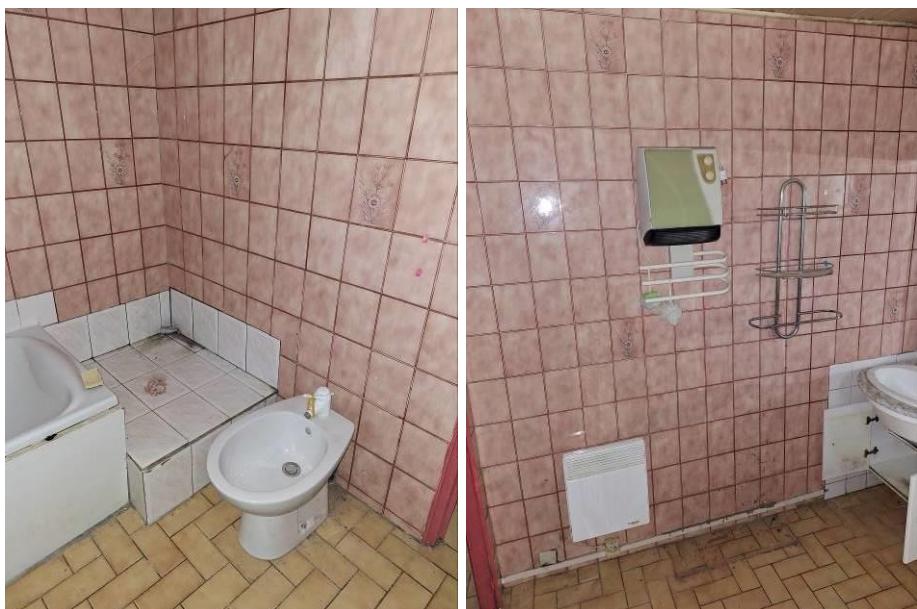
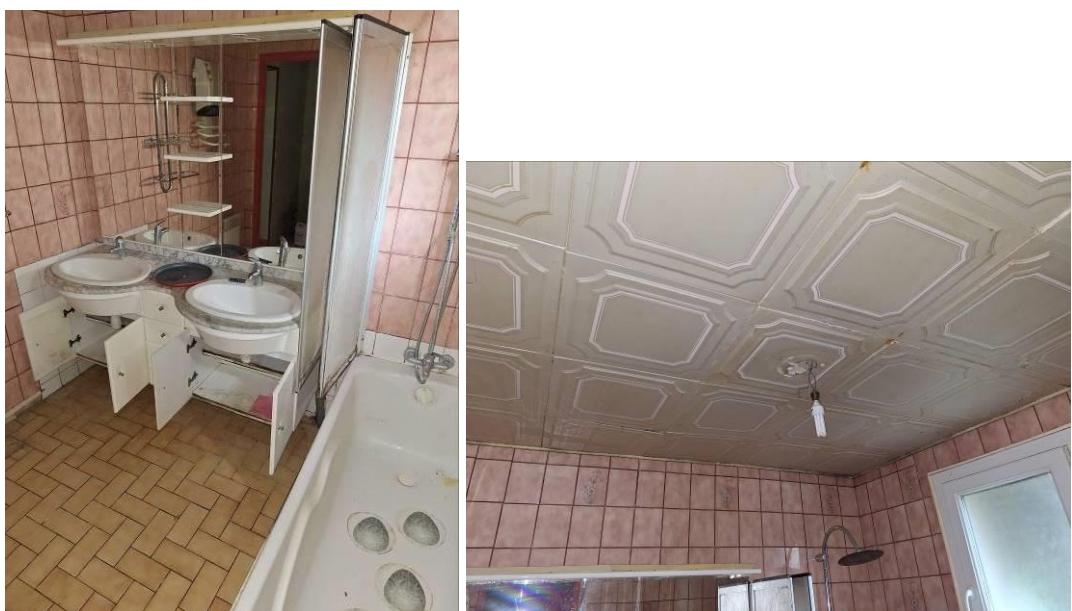
## **Salle de bains :**

Plafond : Des doublages de plaques type isorel imitation moulures. Certaines sont sorties de leur emplacement. L'ensemble est jauni et terni. Des baguettes en quart de rond en périphérie permettent de les maintenir fixées.

Sur le côté sud-ouest, un meuble lavabo vasques avec deux vasques en grès émaillé blanc encastrées dans un plan en marbre, le tout posé sur un meuble en mélaminé avec des tiroirs et des portes de placard, façade aspect laqué blanc. A l'intérieur, le placard est dégradé. Les tablettes sont totalement imbibées d'humidité.

Le panneau de rhabillage de la baignoire, en mélaminé, est en mauvais état.

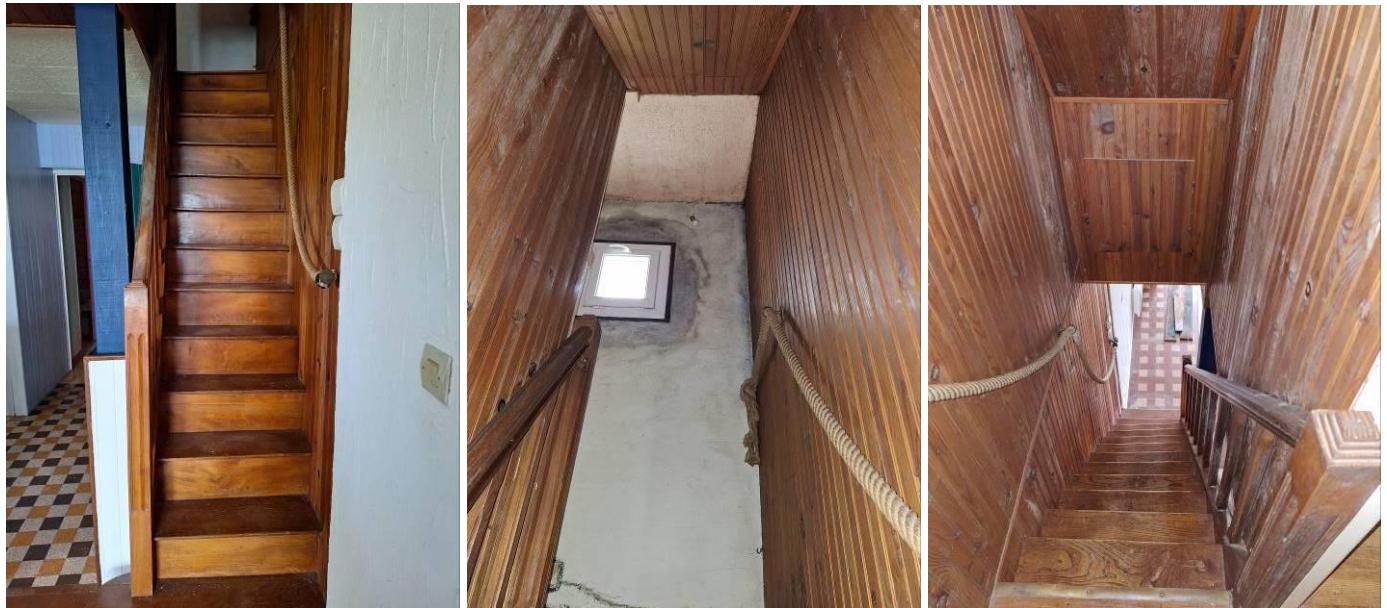
Sur les deux côtés de la montée d'escalier, un lambrisage bois qui présente des champignons de moisissure.

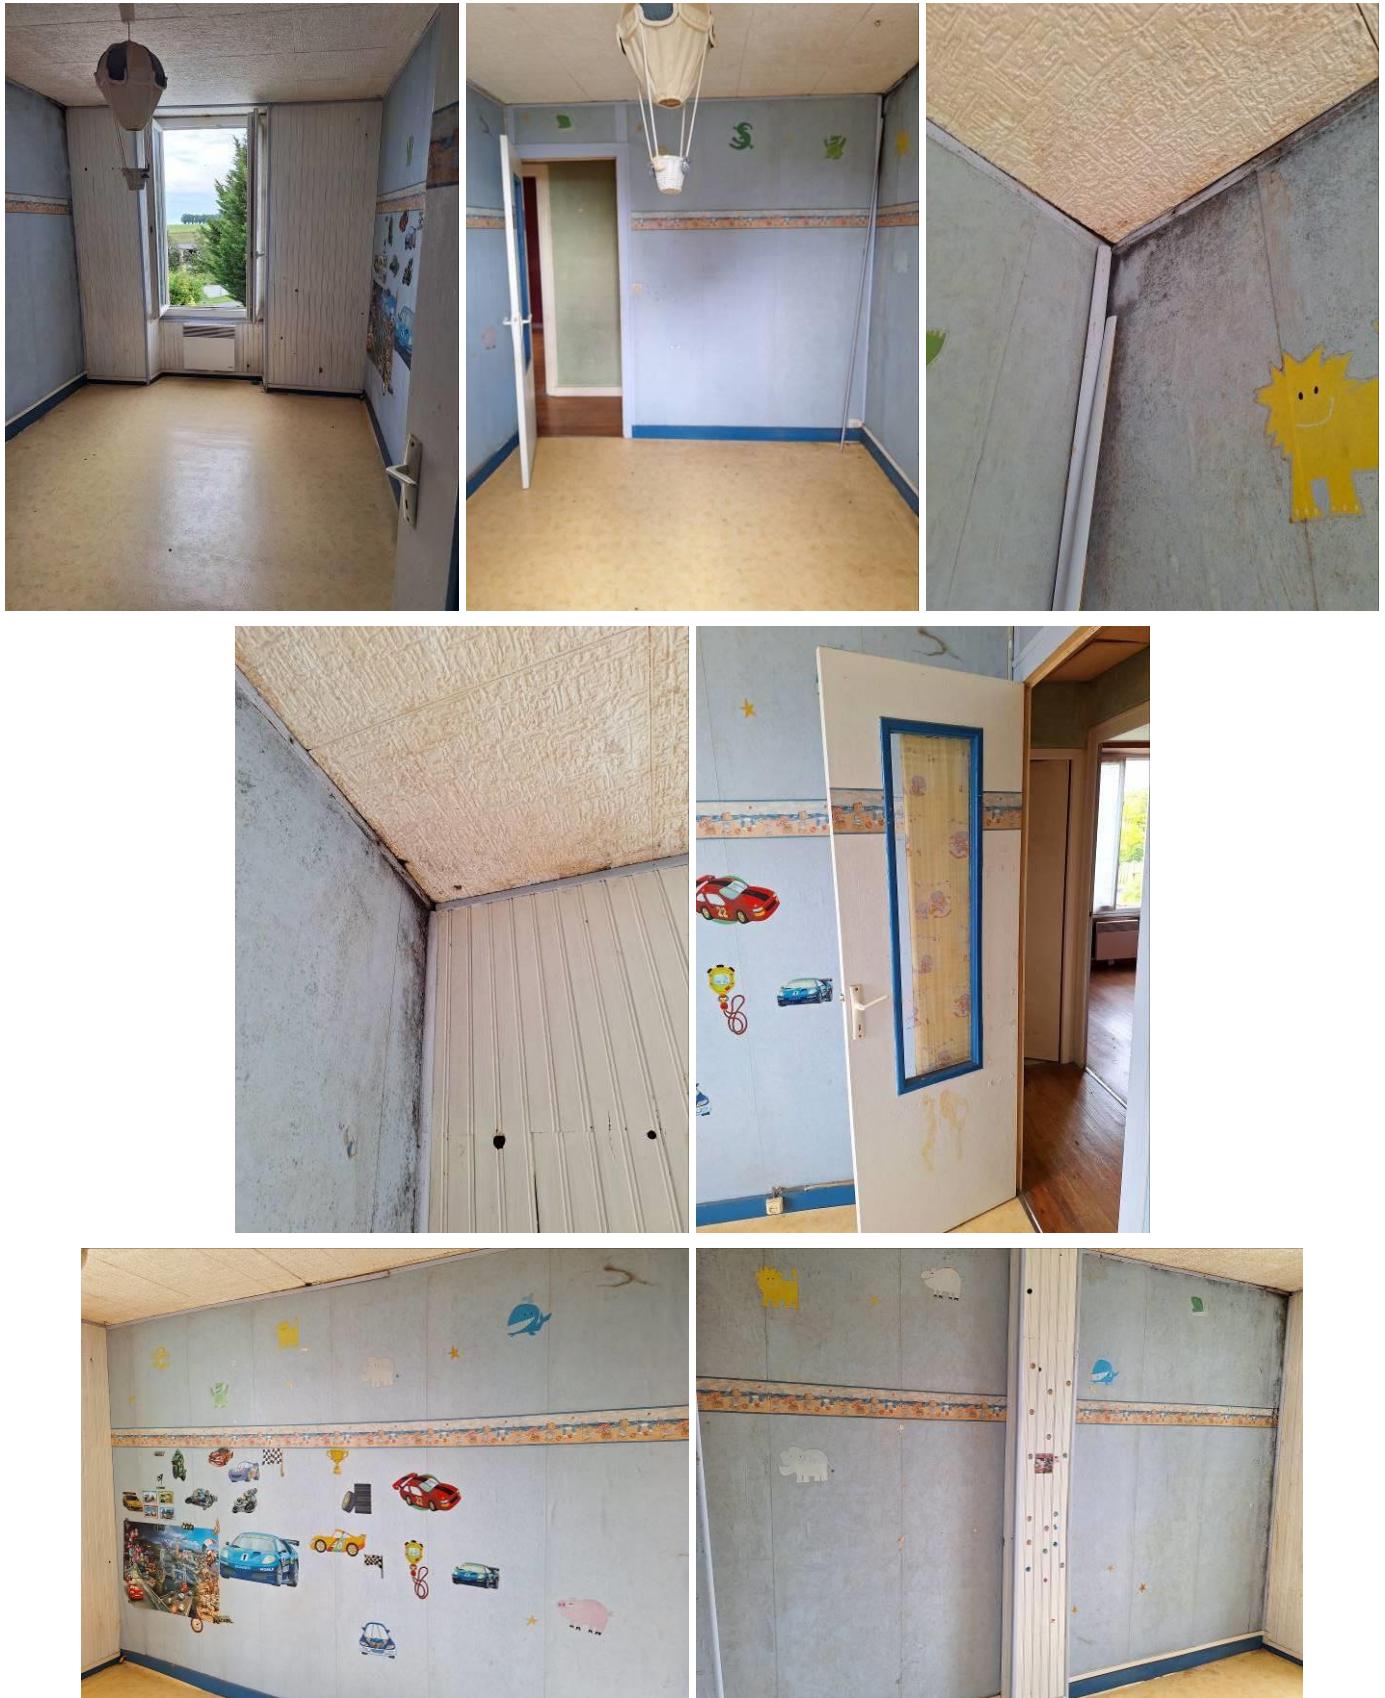
### Chambre n° 1 :

Entrée par une porte type placage bois peinte en blanc avec un vitrage central opacifié et sur le pourtour, une moulure bleue. La peinture est en mauvais état. Serrure en plastique blanc cassé, en mauvais état, sans clef.

Murs : Sur trois côtés, ils sont tendus de papier peint de couleur bleu ciel avec des stickers motifs voitures de course. Une frise au premier tiers supérieur motifs oursons à la plage et sur le mur sud-est, un lambrisage bois peint en blanc. Le tout est largement défraîchi et en mauvais état. Je relève la présence de moisissure.

Au plafond : Des plaques carrées de doublage de polystyrène blanc qui sont défraîchies, ternies, jaunies. En périphérie du plafond, de la moisissure. Un point lumineux.

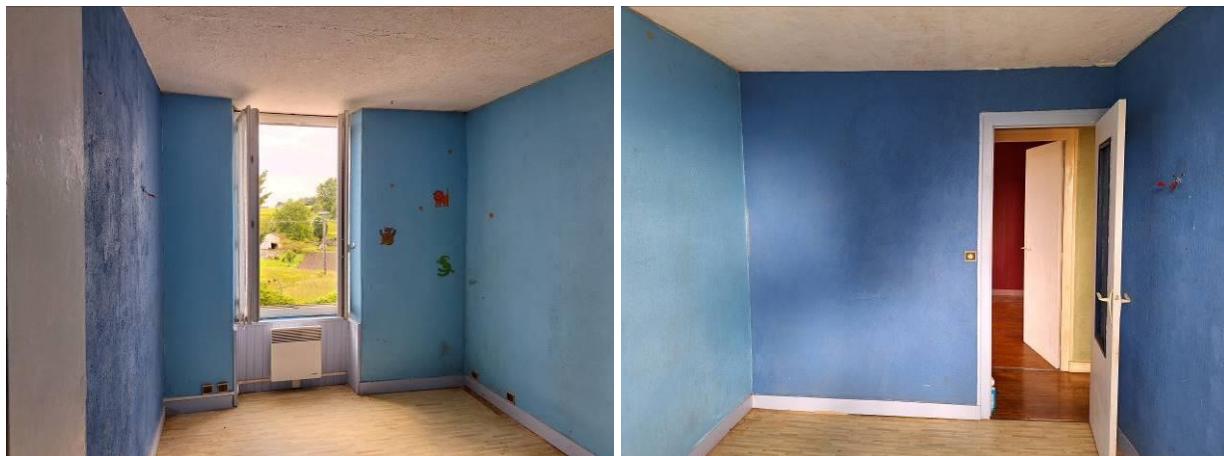
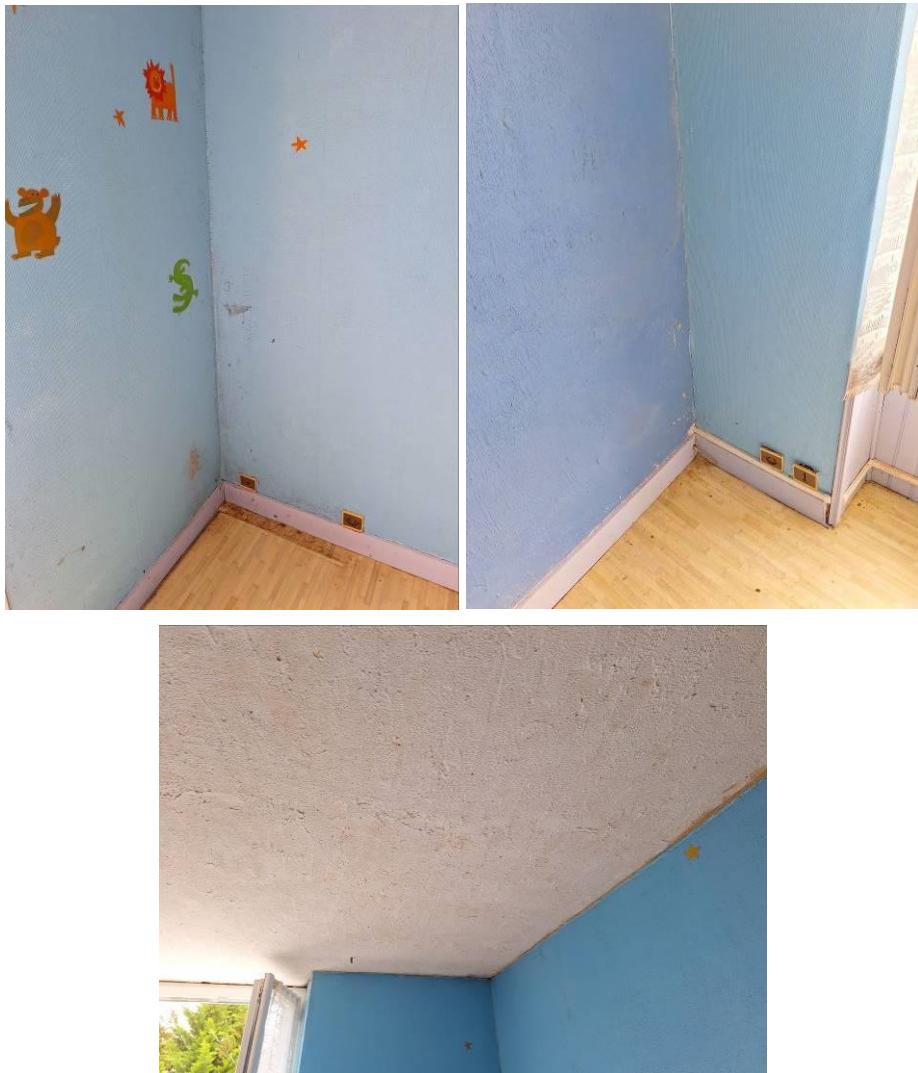
### **Chambre n° 2 :**

Là encore, entrée par une porte type placage bois avec un vitrage central opacifié, avec des moulures peintes en bleu sur le pourtour, avec une serrure en plastique blanc qui a été forcée.

Murs : Sur deux côtés, un enduit crépi de couleur bleu foncé ; sur les deux autres côtés du papier toile de verre peint de couleur bleu ciel. C'est défraîchi. Il y a de la moisissure par endroits.

Au plafond : Un enduit crépi taloché blanc, présentant également quelques dégradations.

Remarque : L'installation électrique paraît vétuste ; il n'y a aucune prise raccordée à la terre à l'étage.

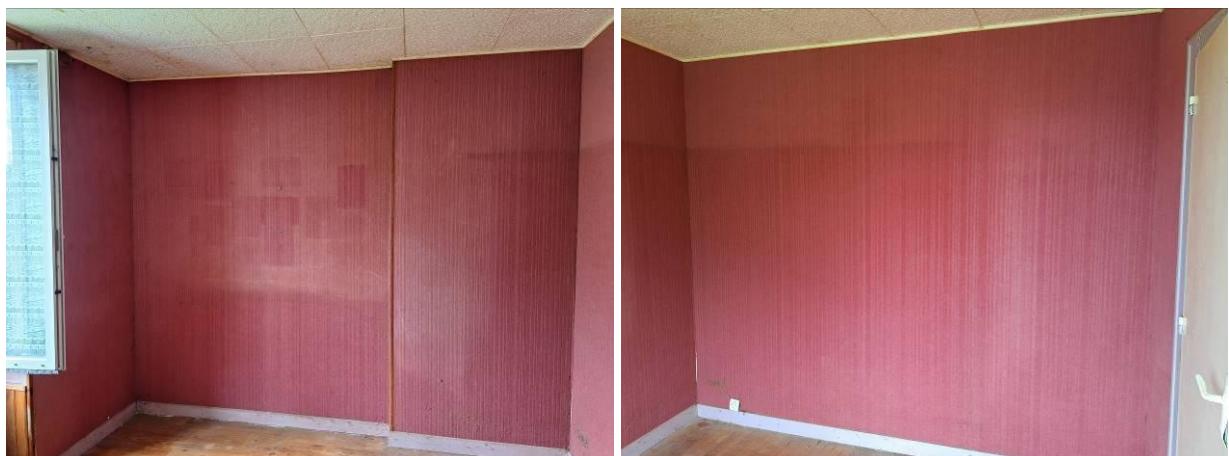
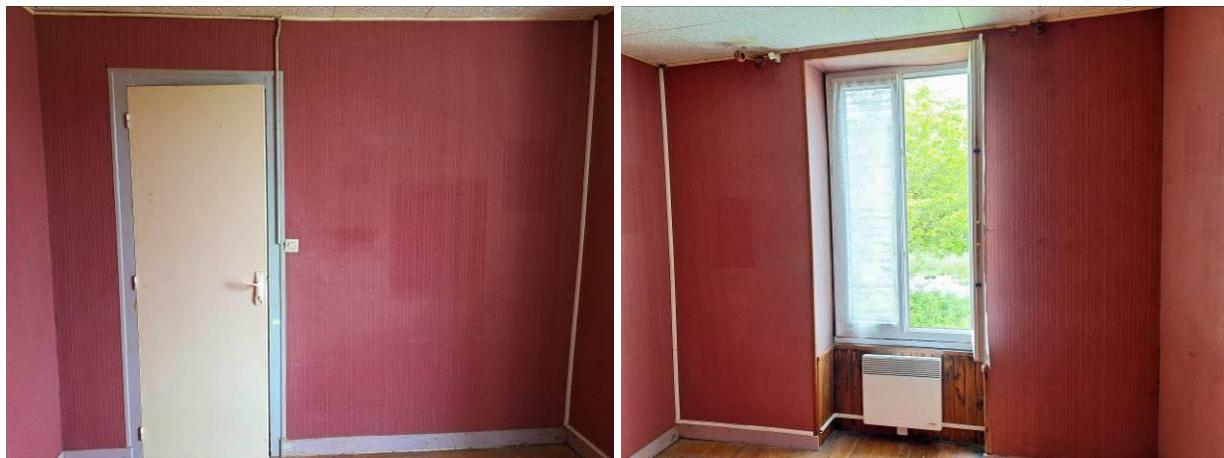
### **Chambre n° 3 :**

Porte type placage bois peinte en blanc cassé, qui est défraîchie avec une serrure en plastique blanc cassé qui a été forcée. Elle frotte au sol.

Sol : Un parquet bois verni, défraîchi. Des taches en tous sens. Par endroits, il est gonflé.

Murs : Ils sont recouverts de moquette de couleur lie de vin, très abimée par le ternissement solaire.

Au plafond : Des plaques carrées de polystyrène blanc défraîchies dans leur ensemble. Certaines sont décollées, d'autres sont tachées.

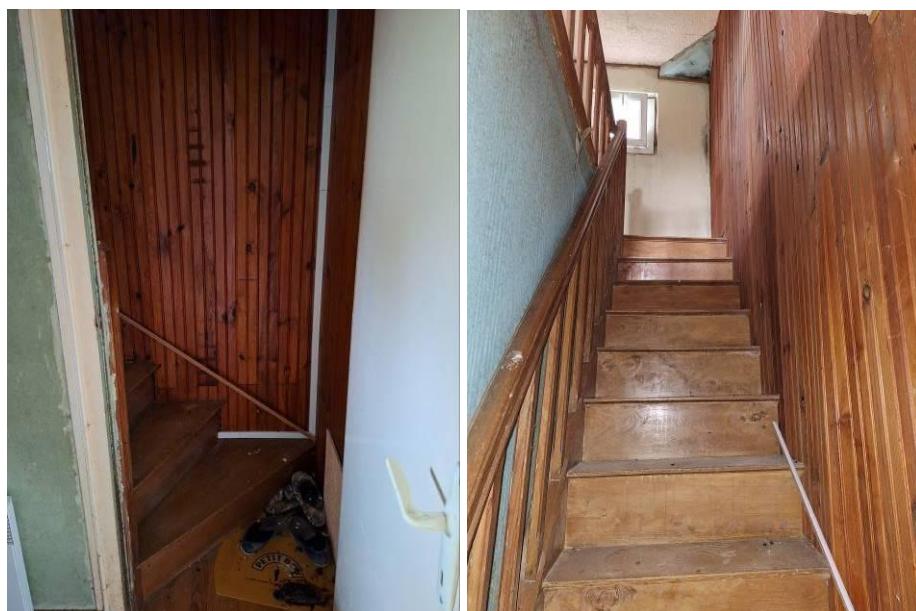
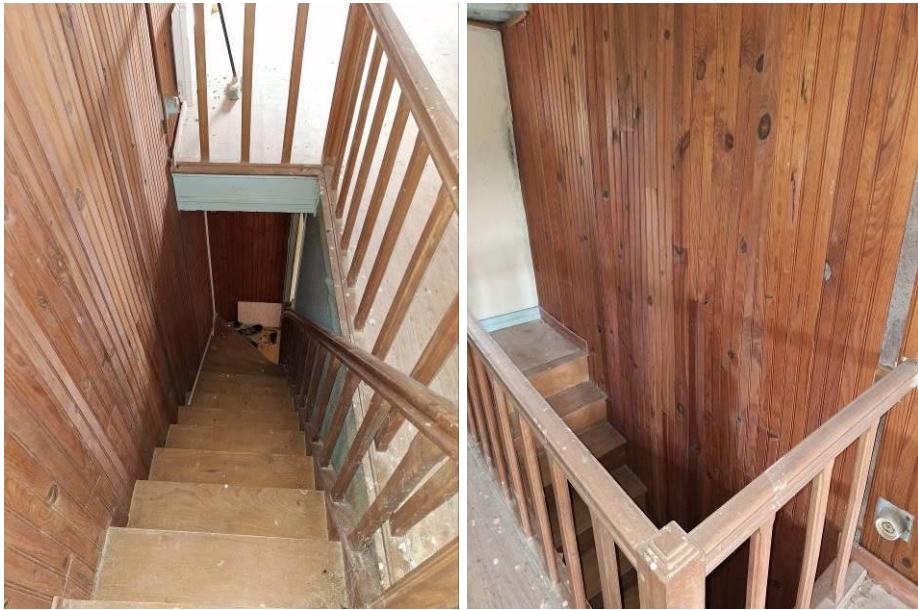
### **Escalier menant au 2<sup>ème</sup> étage :**

C'est un escalier à quartier tournant en bois. La montée d'escalier sur le côté droit est couverte d'un lambrisage bois verni qui est gonflé par endroits.

Au plafond : Un doublage de plaques de type polystyrène, totalement défraîchies.

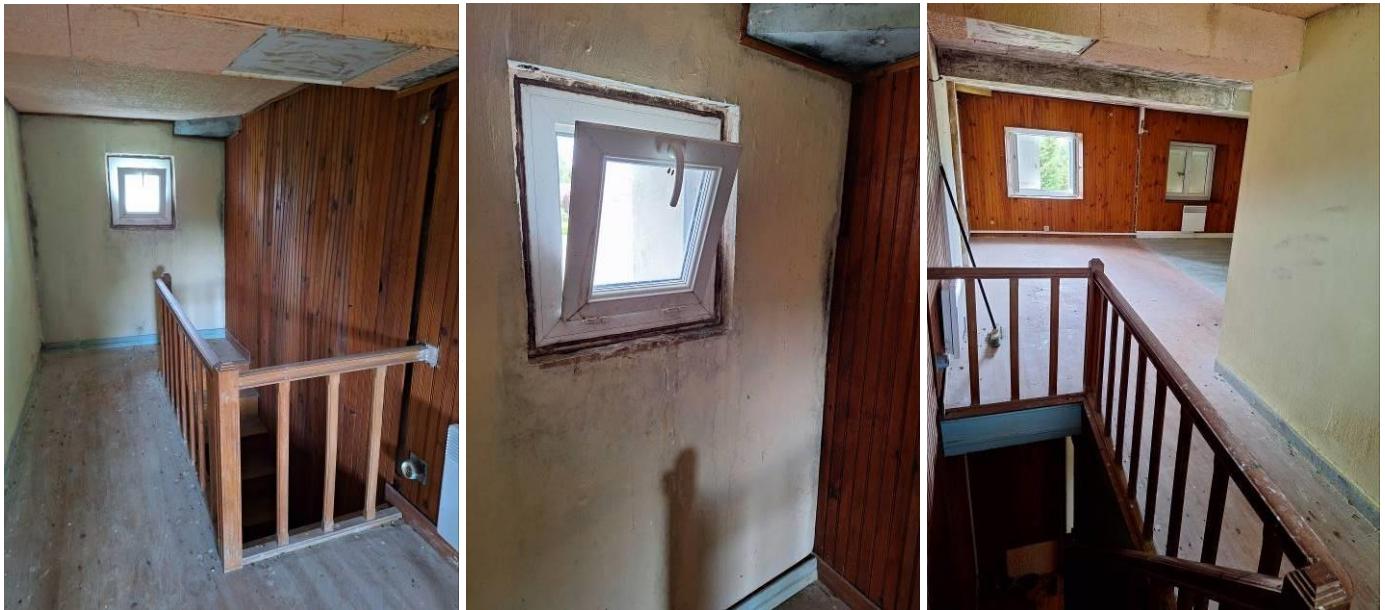
### **Petit palier :**

Au sol : Un parquet bois verni, défraîchi par de nombreuses taches, notamment des excréments d'oiseaux.

Plinthes : Elles sont en bois, en très mauvais état. Elles sont décollées du mur.

Murs : Du placoplâtre sur lequel a été apposé un enduit brossé, mais qui pour partie est envahi d'humidité, notamment sur le côté nord-ouest.

Côté nord-ouest, une fenêtre basculante, encadrement PVC blanc, double vitrage. Le pourtour est totalement moisi.

L'escalier est fermé par un garde-corps inférieur à 1 mètre de haut, avec des barreaux très espacés. Le tout est en bois.

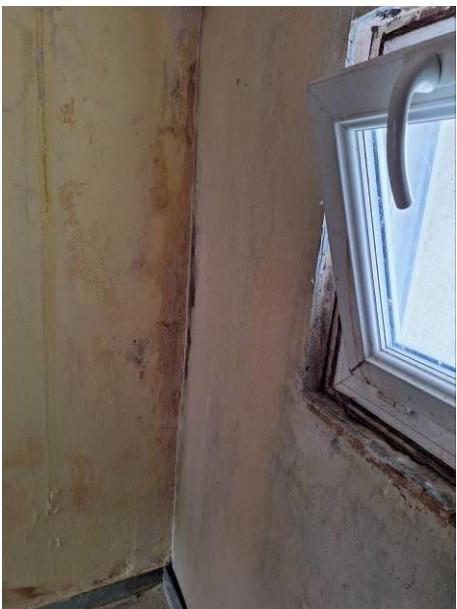
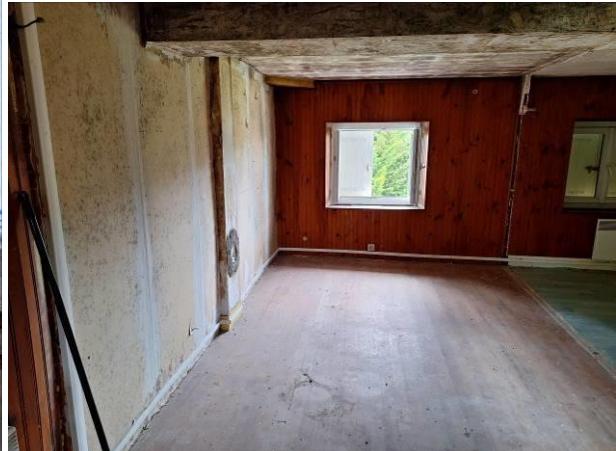
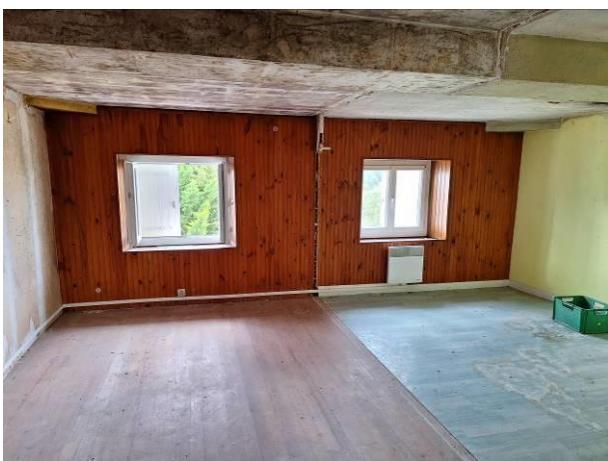
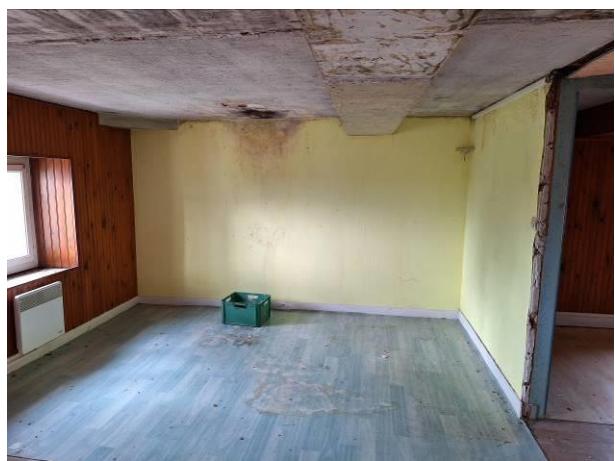
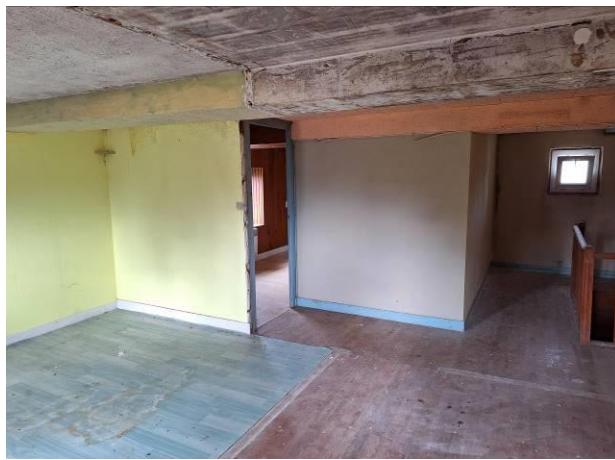
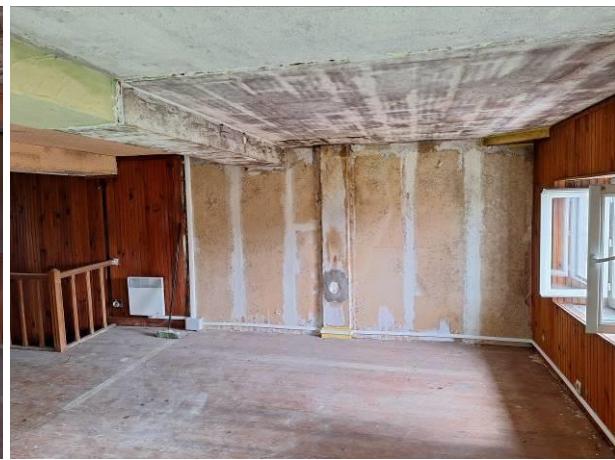
### **Espace non aménagé :**

Murs : Sur le côté nord-est, un placoplâtre jointé non peint, constellé de moisissure. Est visible le conduit de cheminée pour lequel j'ai constaté, dans le séjour, la présence de l'extrémité. Sur le côté sud-est, un lambrisage bois verni, défraîchi. Sur le côté sud-ouest, un papier toile de verre peint en jaune. Sur une partie du nord-ouest, un papier toile de verre peint en jaune et sur l'autre partie, sur la cloison séparative avec la chambre, un enduit brossé.

Au plafond : Pour partie, les plaques de polystyrène qui sont encore présentes. Pour les autres, reste uniquement la colle et pour une autre partie, un enduit crépi apposé sur le plâtre, lui-même sur un plafond en briques rouges qui sont visibles ; le tout est en mauvais état. Présence d'une infiltration d'humidité où l'on peut voir les briques rouges et le plâtre constituant le plafond.

Présence d'un fil électrique sur le côté sud-ouest, sortant d'un mur.

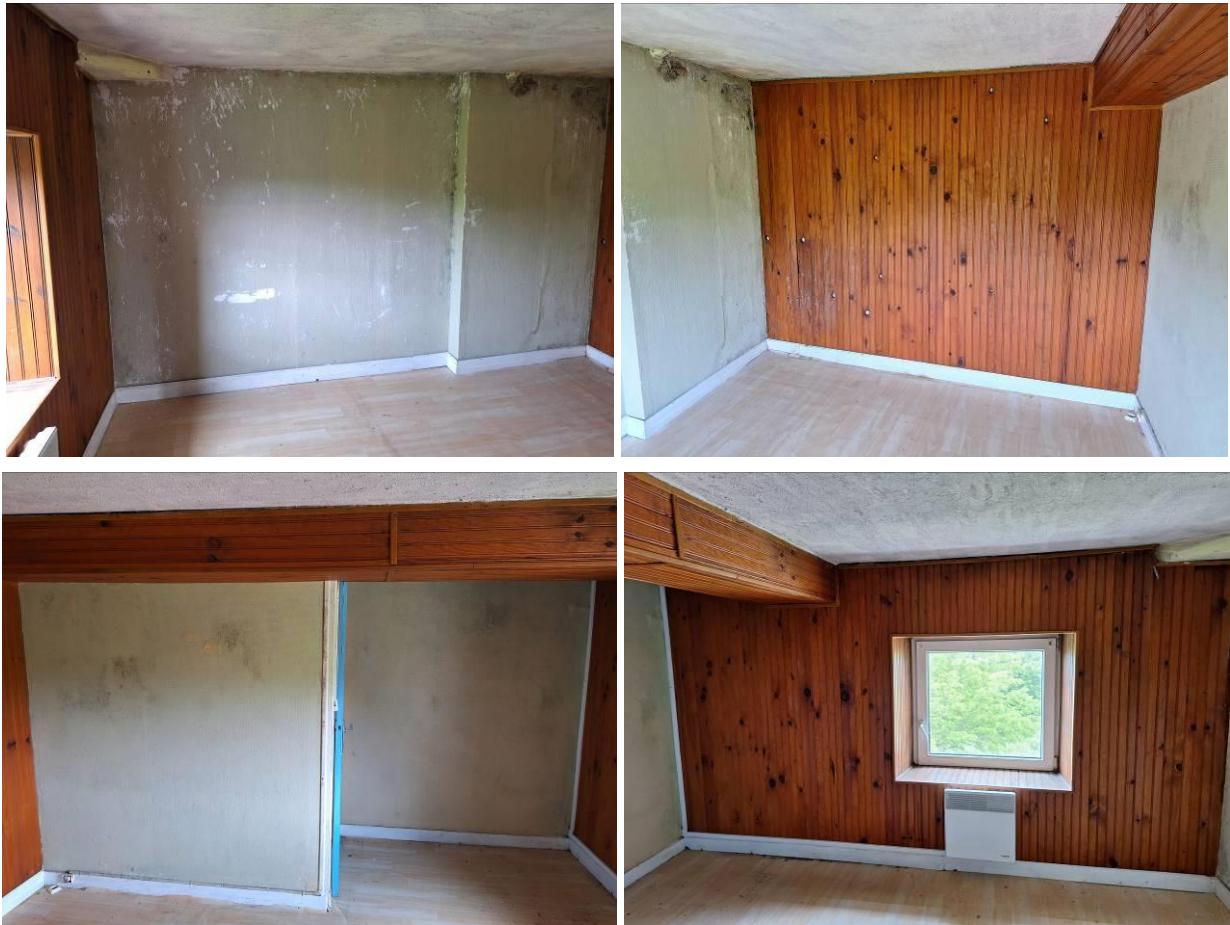
### **Chambre :**

**Murs :** Sur les côté sud-ouest et Nord-Est, un lambrisage bois verni à l'état d'usure normal. Sur les deux autres murs, un enduit brossé de couleur vert bronze en très mauvais état. Sur la cloison séparative avec la pièce précédente, un papier toile de verre peint de couleur vert pastel. Présence de champignons de moisissure.

**Au plafond :** Un enduit crépi en mauvais état, blanc ; et la poutre de charpente, est couverte de lambrisage bois.

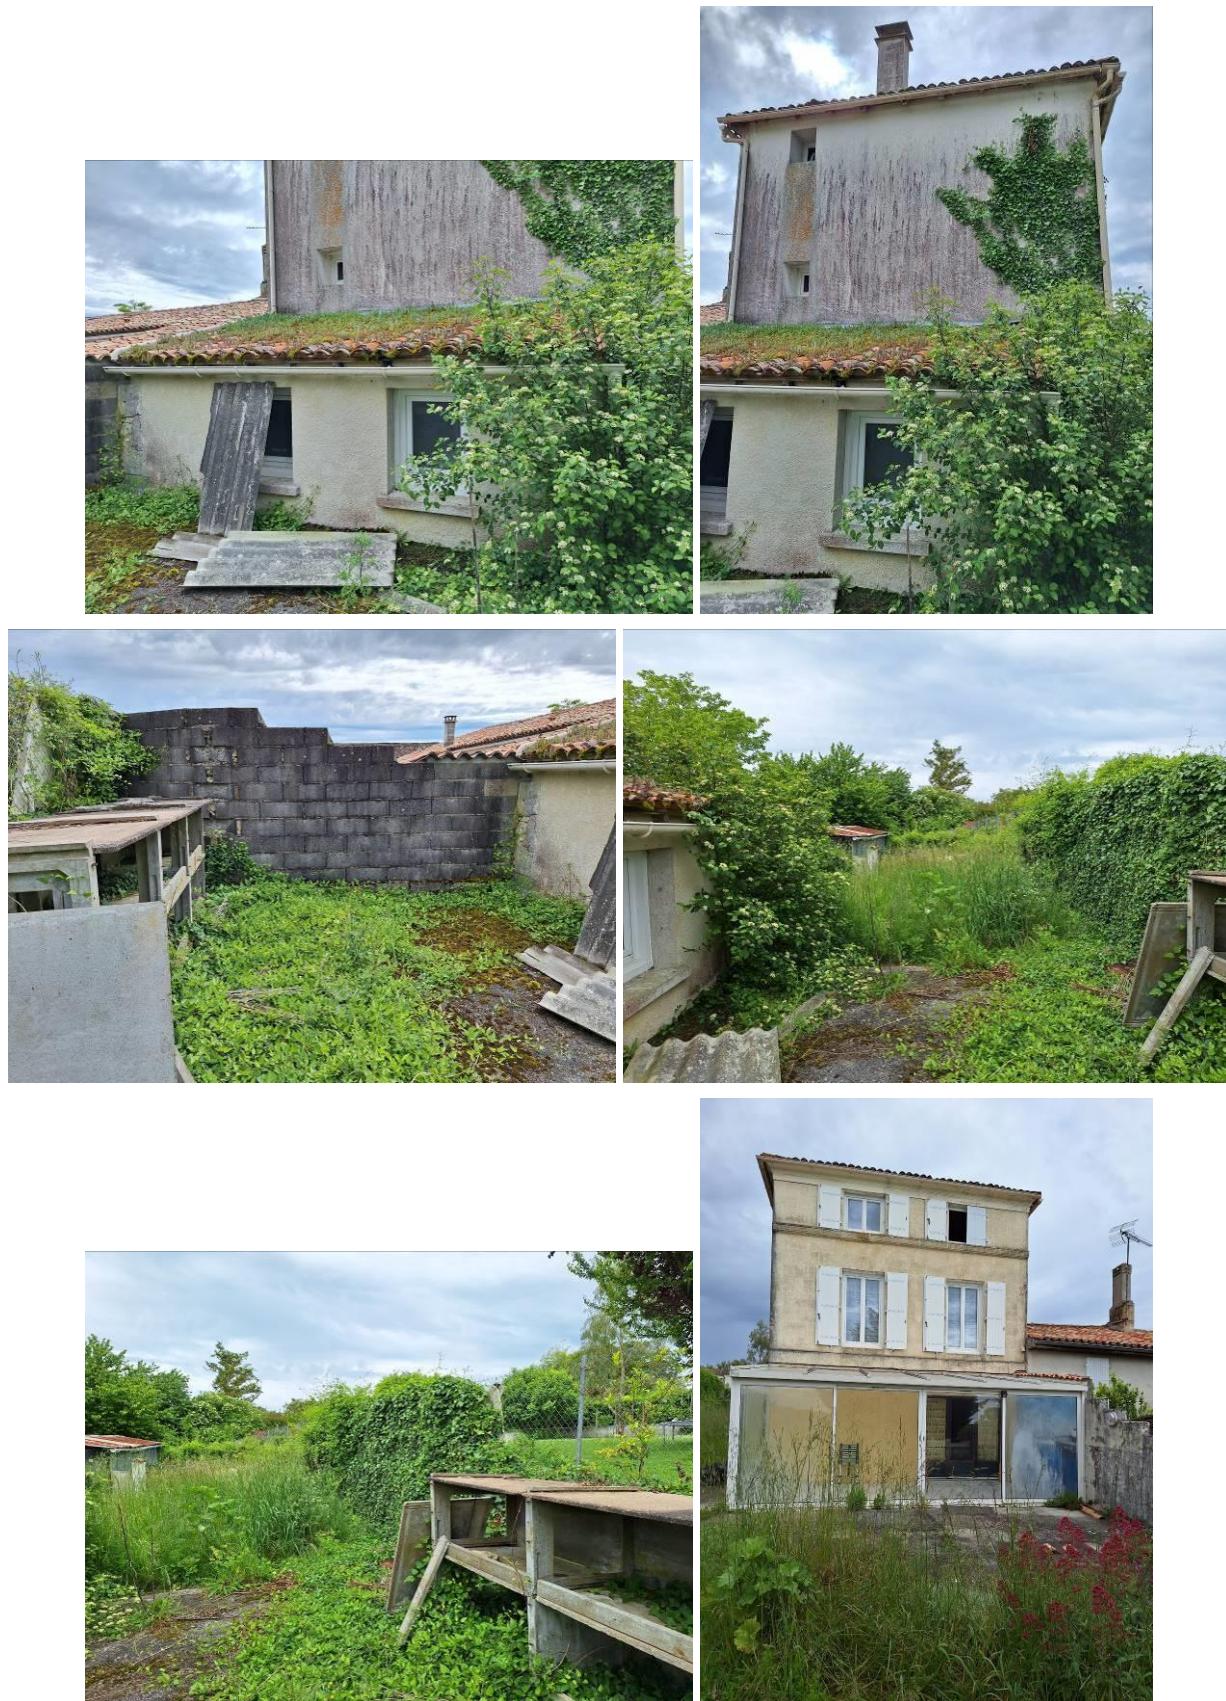
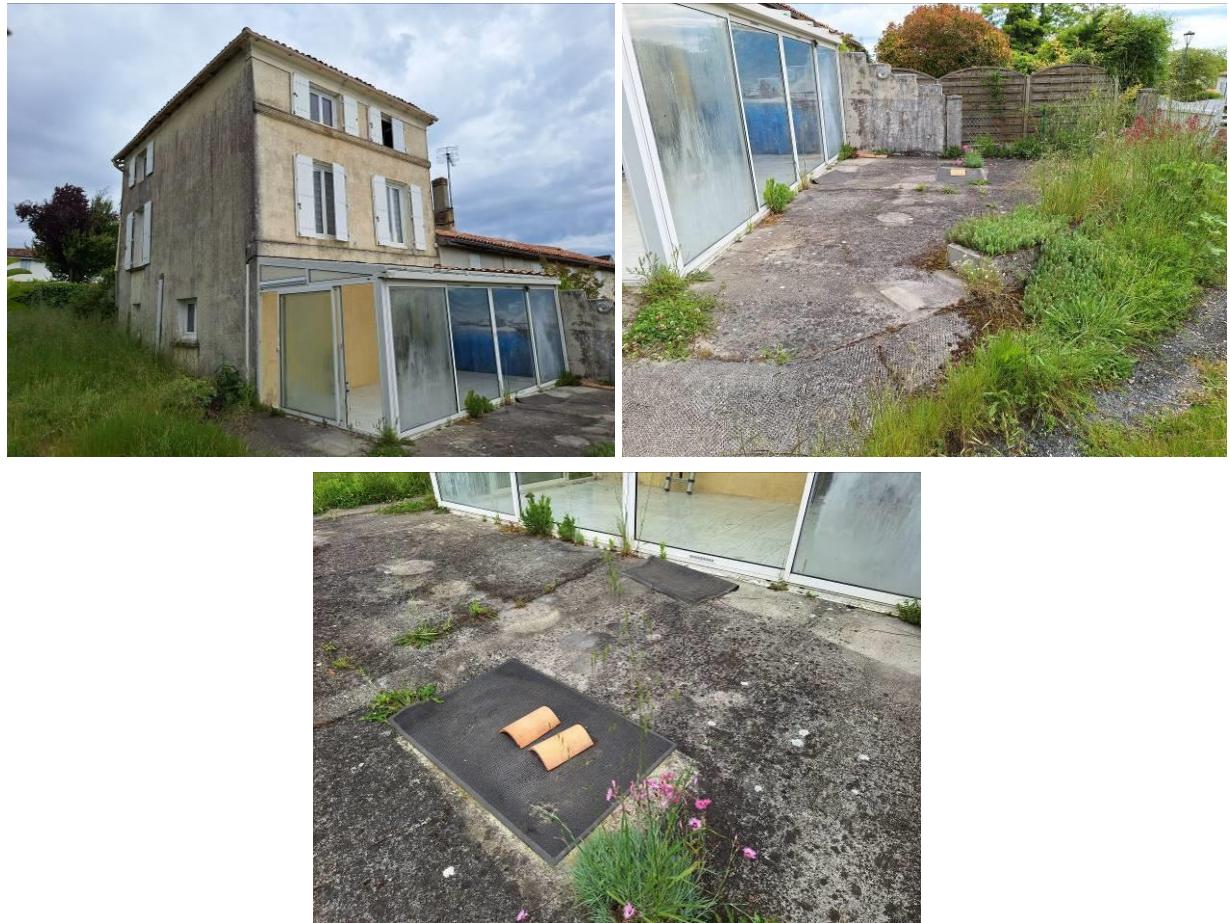
## Extérieurs :

La couverture : en tuile type tige de botte. Sur le côté nord-ouest, celle-ci est abîmée ; il y a une infiltration d'humidité qui correspond à celle constatée dans la chambre.

Sur le côté nord-ouest, le mur de la maison est lézardé sur toute sa hauteur.

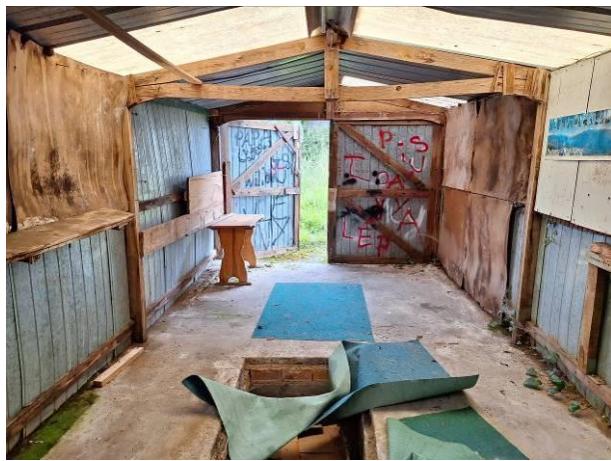
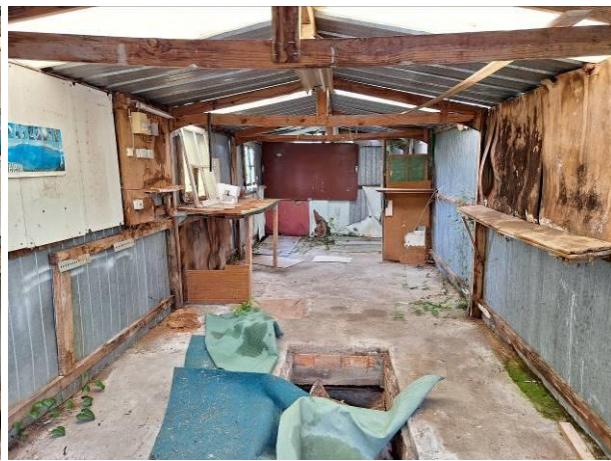
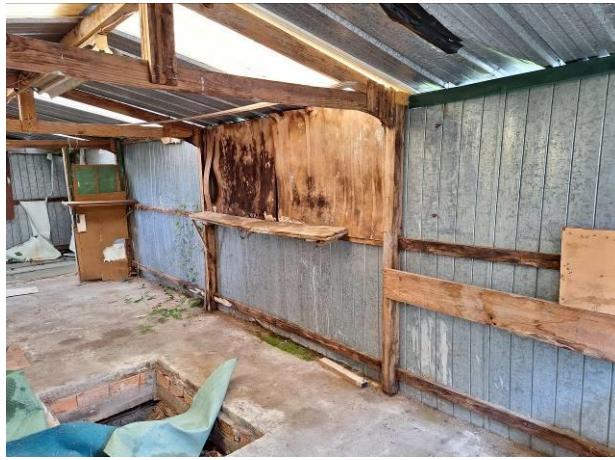
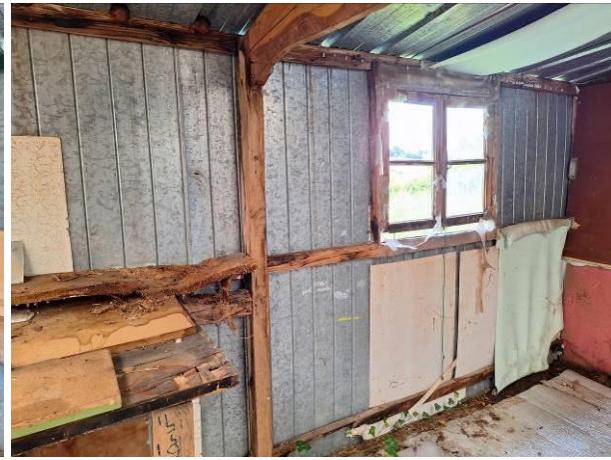
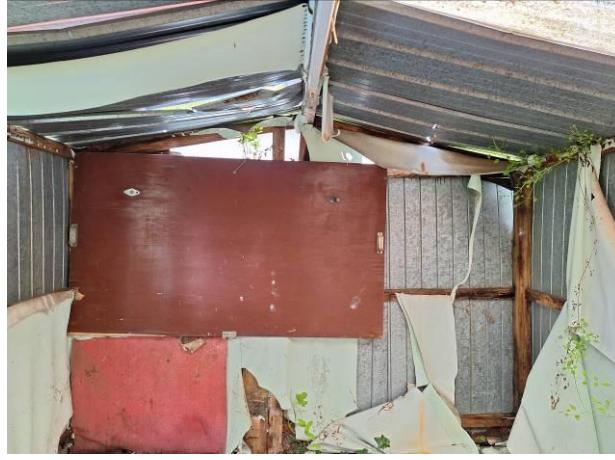
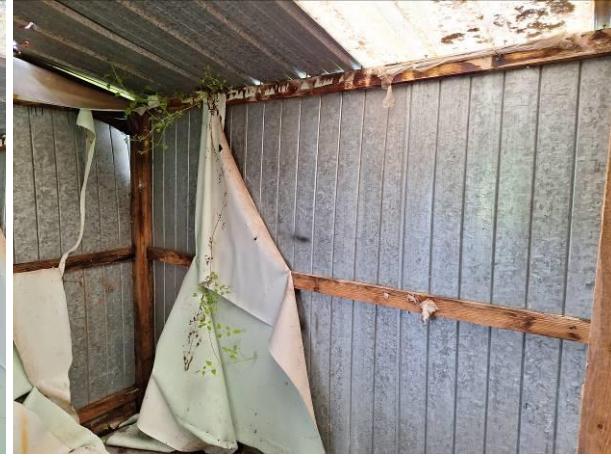
## B – Garage

Sur le côté sud-est, une vieille fenêtre encadrement bois avec un vitrage simple en grande partie manquant. Le tout est très ancien et en mauvais état.
