PROCES VERBAL DE DESCRIPTION

L'AN DEUX MILLE DIX HUIT
ET LE VINGT SEPT JUIN

Certifie m'être rendue ce jour à SAINT PIERRE DU PALAIS (17270), au lieudit « Terrefort », 8 rue Benjamin Bruneteau, à l'effet de procéder à la description exacte et détaillée des biens qui y sont situés et appartenant à Monsieur

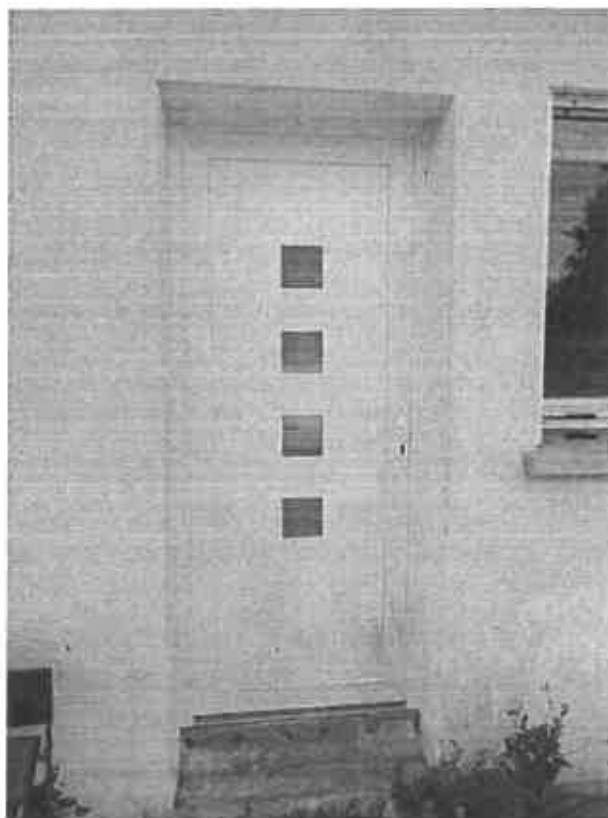
Côté Nord, par une porte en aluminium blanc, avec des vitrages opaques de forme carrée au centre, le tout en bon état, photographie :

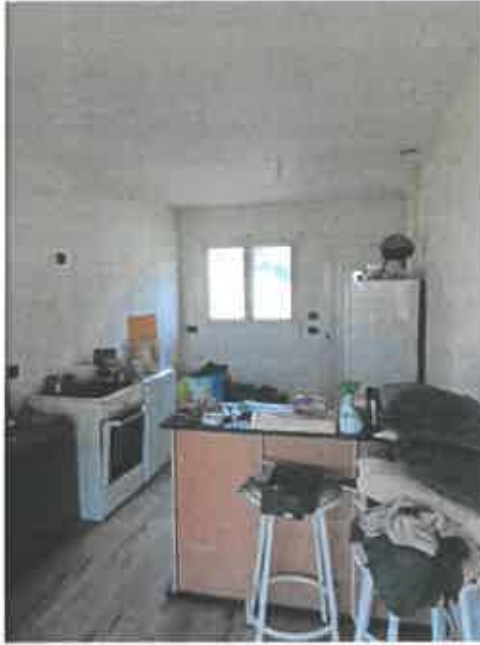
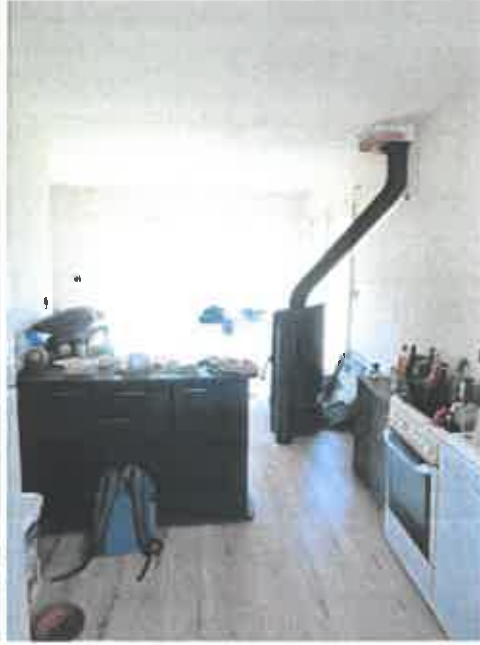
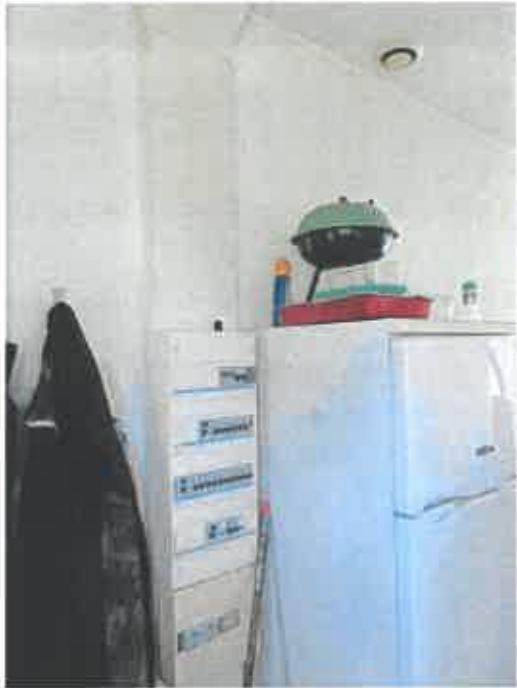
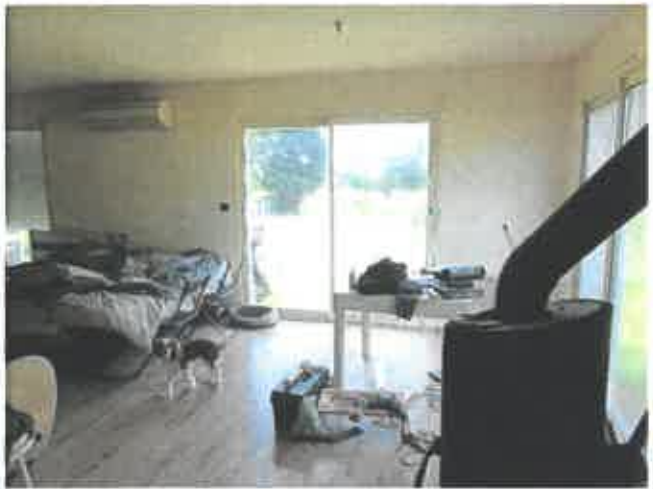
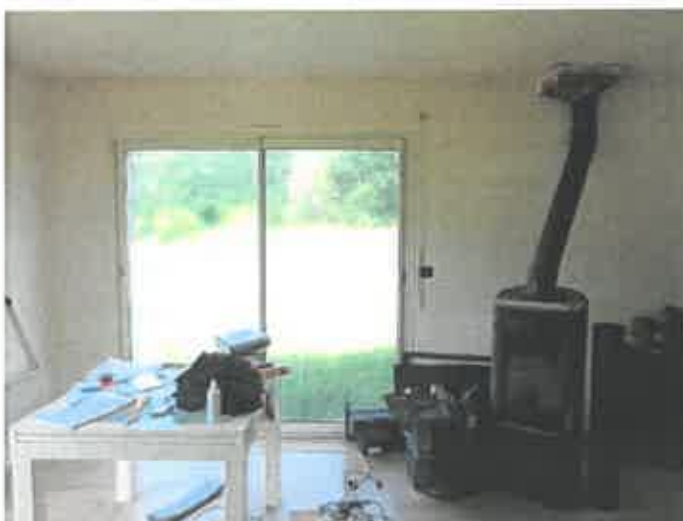
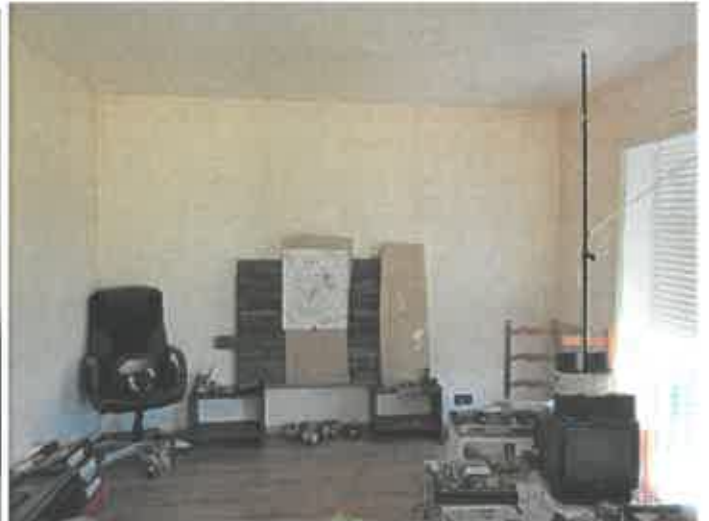
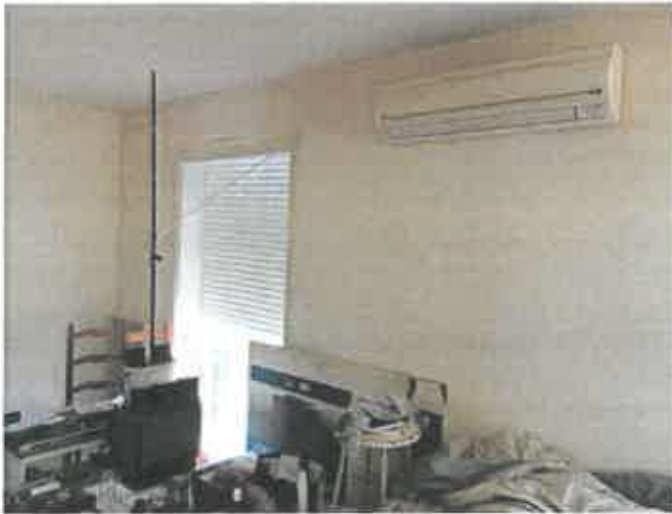
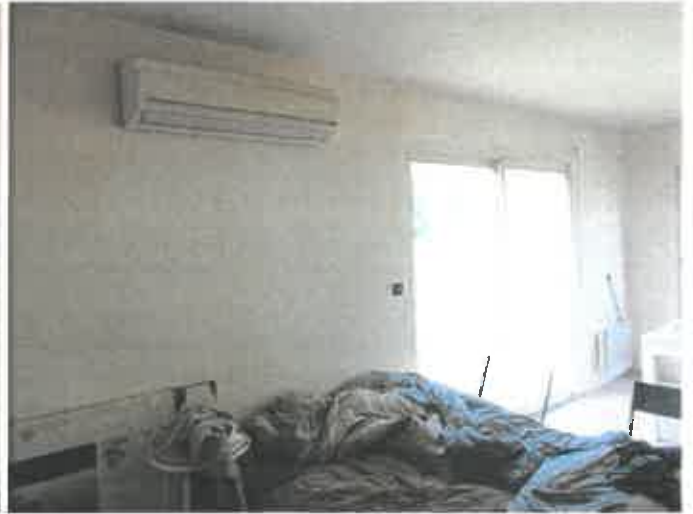
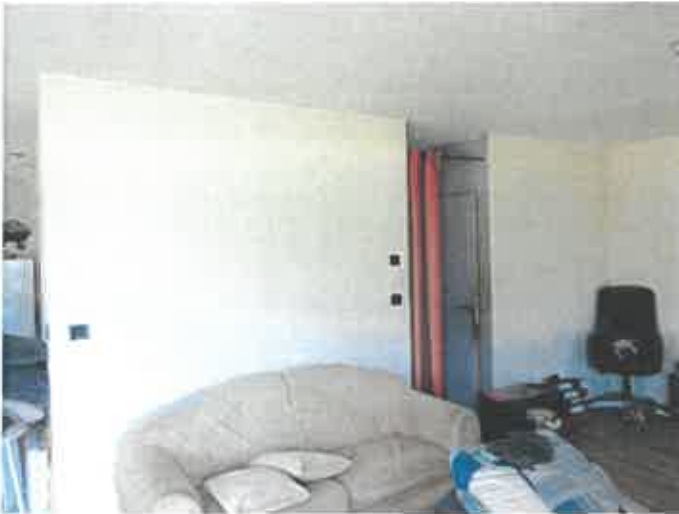
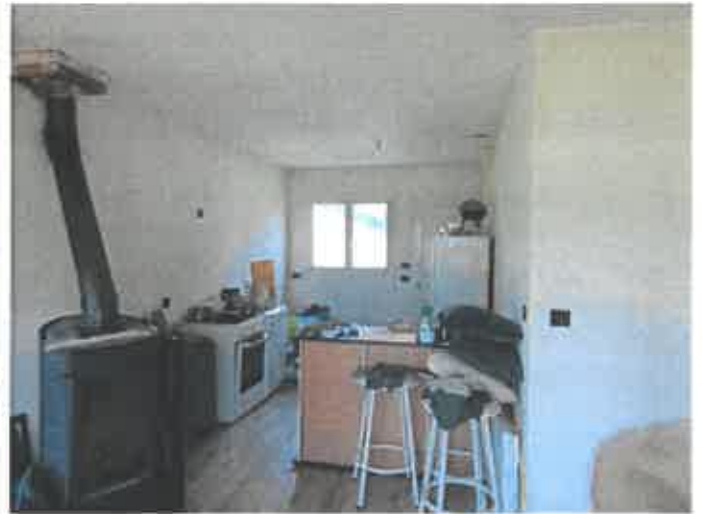
Sol : Parquet flottant imitation bois, en mauvais état, imbibé, déformé par l'humidité par endroits. Il n'y a pas de plinthe.

Sol : Parquet flottant imitation bois, en mauvais état. Il n'y a pas de plinthe.

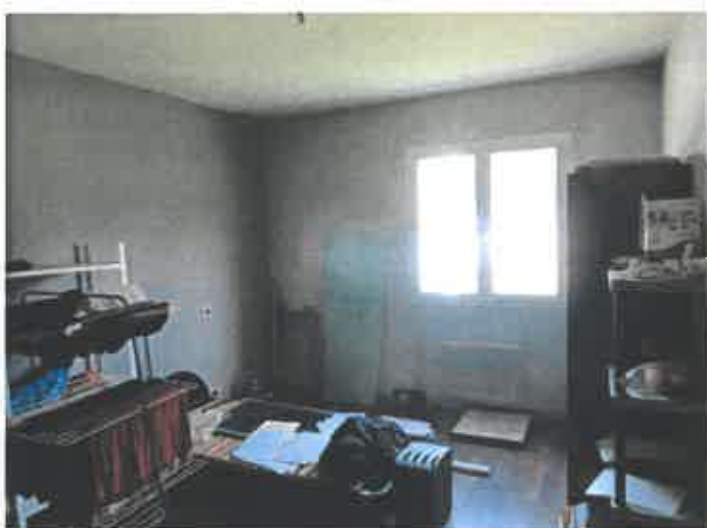
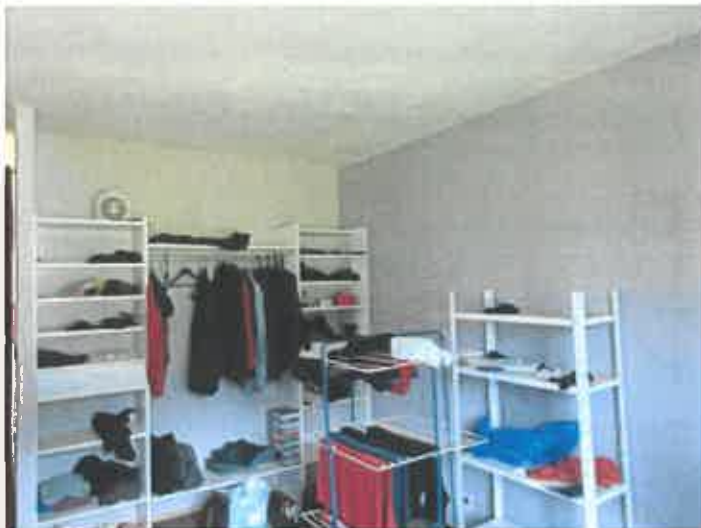
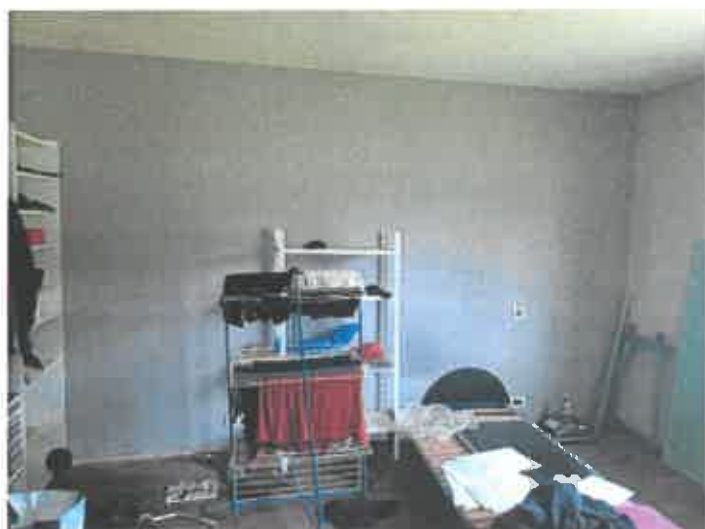
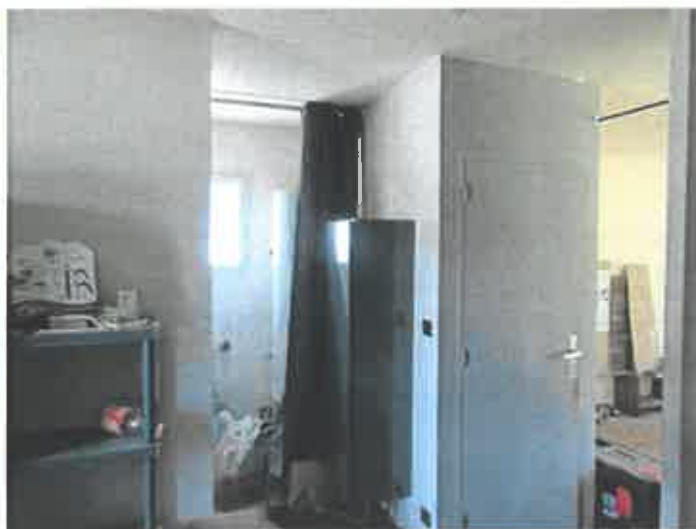
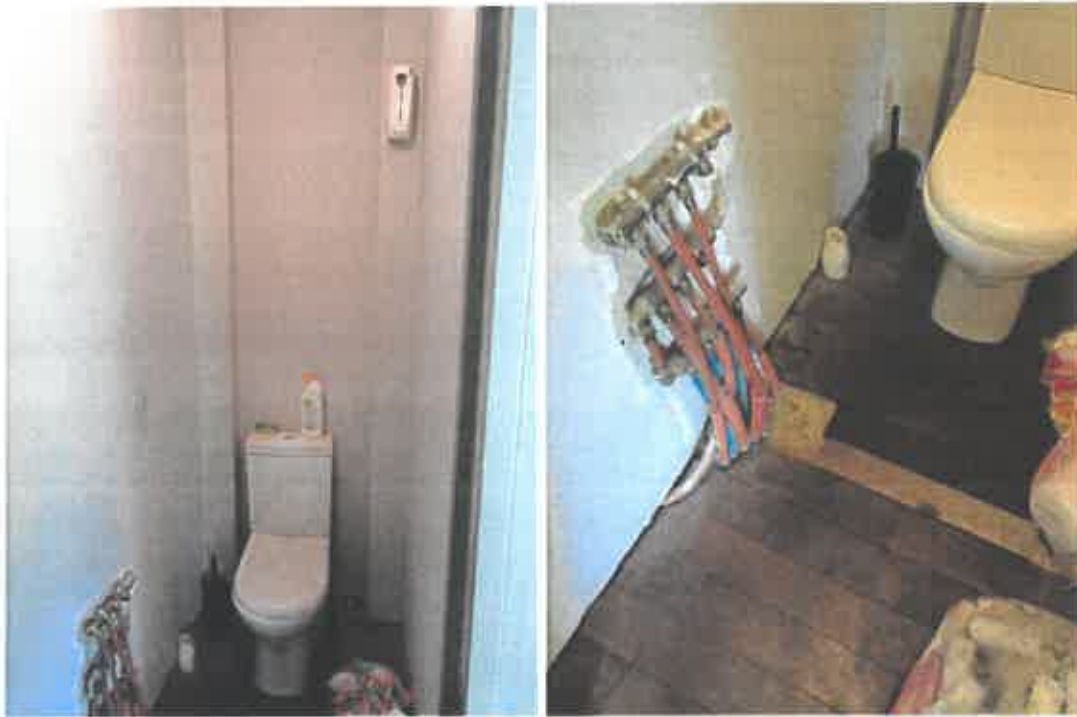
Sol : Plancher bois, dont les lames sont désolidarisées et une lame est manquante.

Murs : Ils sont doublés de placoplatre peint de couleur grise ; sur le mur du fond, présence de taches en divers endroits. Sur la cloison Nord, présence des arrivées d'eau.
