DOSSIER DE DIAGNOSTICS TECHNIQUES

Référence : DE LA CALE 32858 06.07.23

Appartement
20 quai de la République
17100 SAINTES

INFORMATIONS GÉNÉRALES		DOSSIER N° DE LA CALE 32858 06.07.23	
Type de bien : Appartement Adresse : 20 quai de la République 17100 SAINTES	Réf. cadastrale(s) : CE - 71 Date de construction : Avant le 1er janvier 1949 Date d'intervention : 06/07/2023

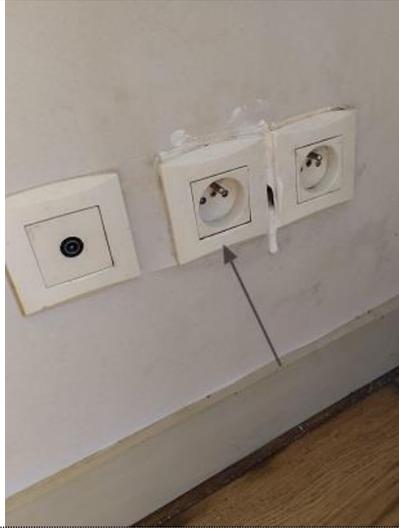
Point de contrôle N° B.3.3.6 a2)

Description : Au moins un socle de prise de courant comporte une broche de terre non reliée à la terre.

Observation(s) (Anomalie compensée par le point de contrôle B.3.3.6.1)

Localisation : Séjour/cuisine.

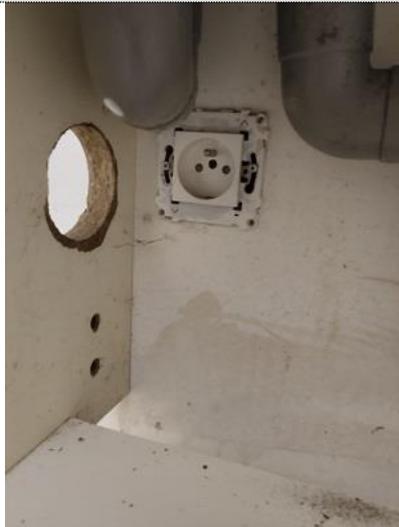
Point de contrôle N° B.7.3 a)

Description : L'ENVELOPPE d'au moins un matériel est manquante ou détériorée.

Observation(s) Refixer l'appareillage.

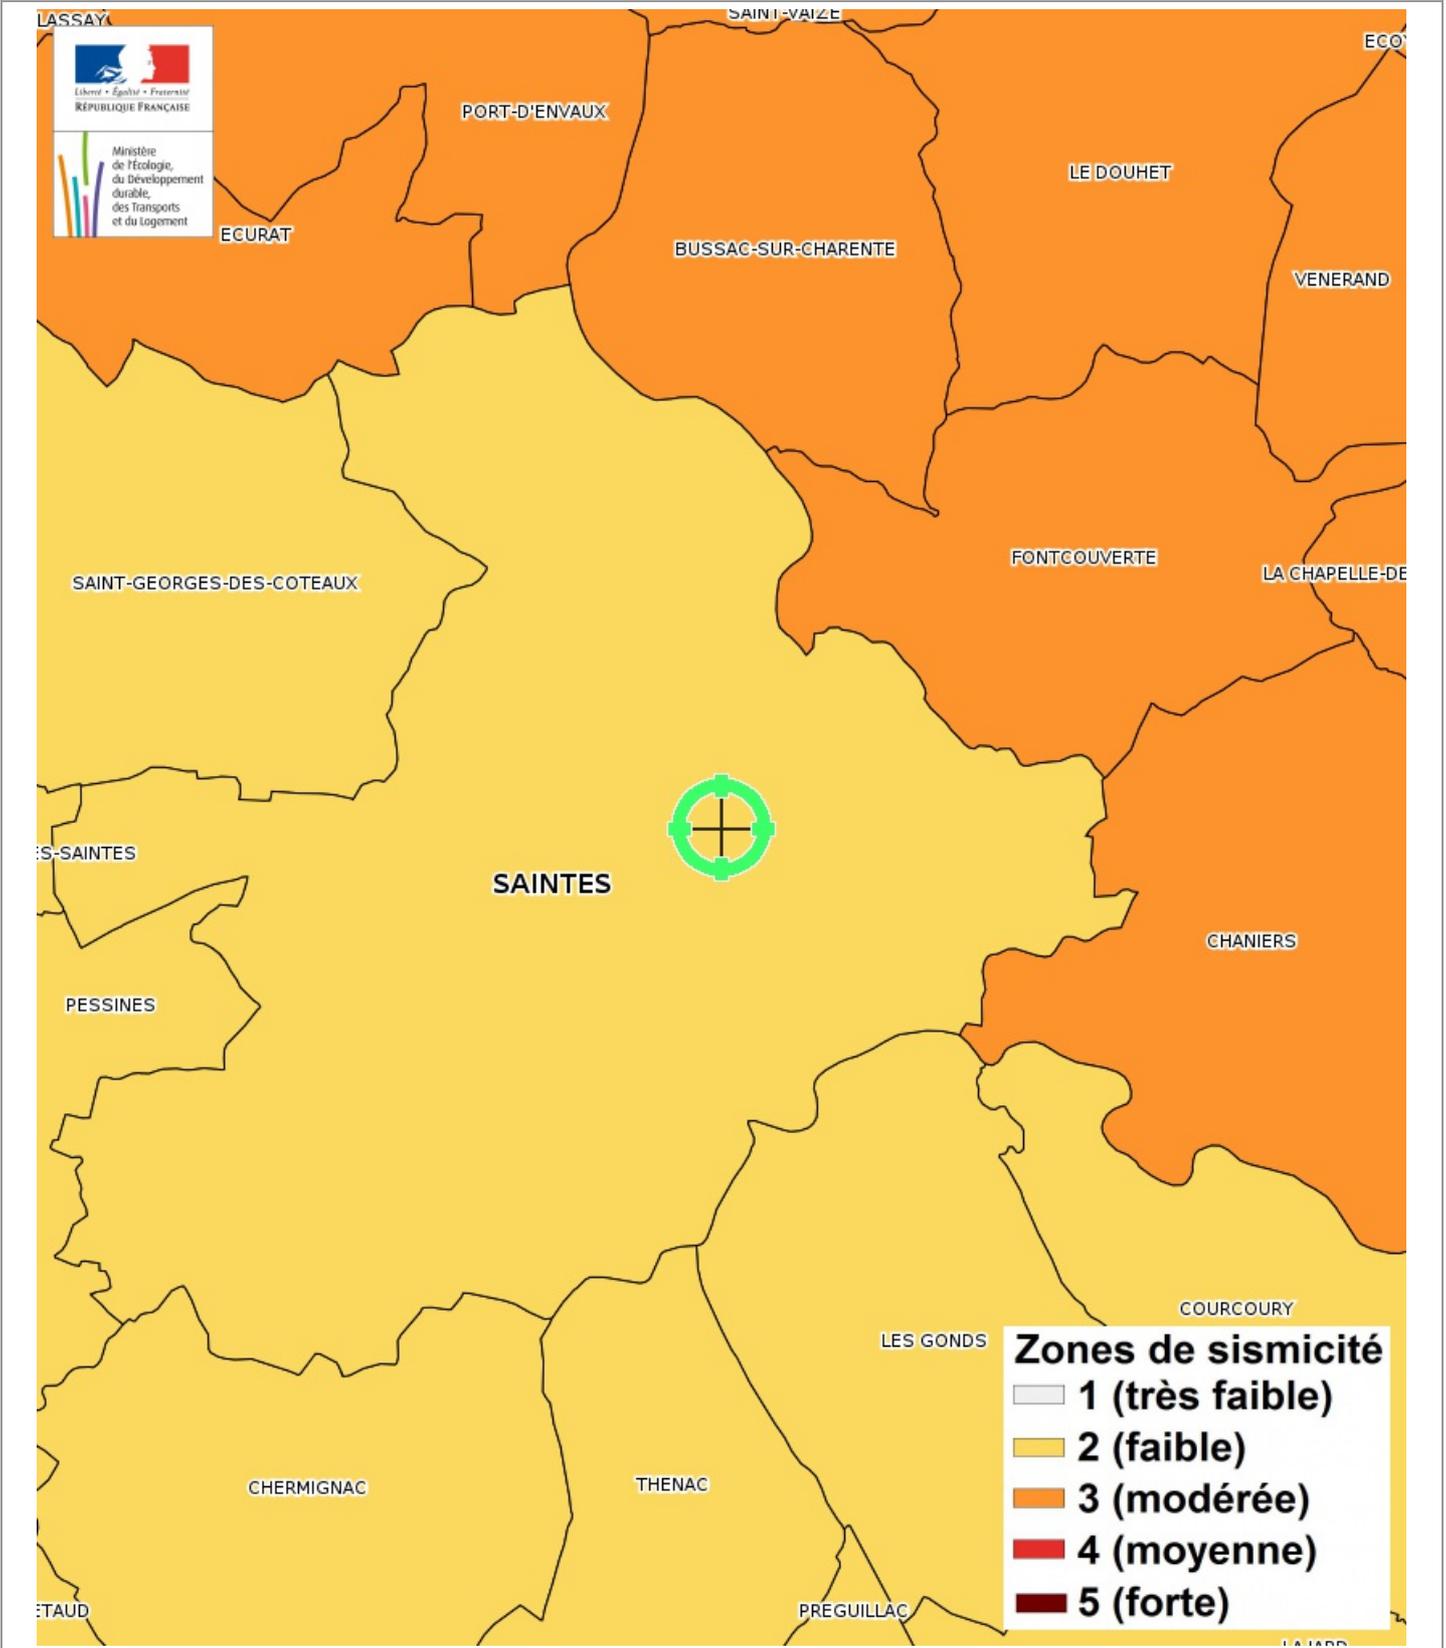
Zonage réglementaire sur la Sismicité : Zone 2 - Faible
