## Dossier Technique Immobilier

Numéro de dossier : 23-10-LEMOINE-5104

Date du repérage : 08/11/2023

Adresse : ..... **37 bis rue Jean de La Pérouse,**

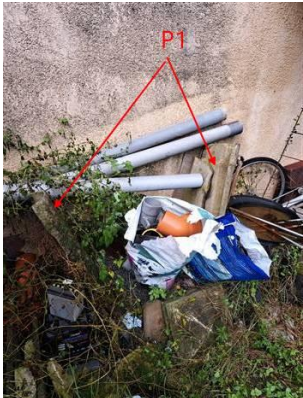
| Localisation | Identifiant + Description | Conclusion (justification) | Etat de conservation** et préconisations* | Photo |
|---|---|---|---|---|
| Parties extérieures | Identifiant: P1<br>Description: Plaques en fibres-ciment (y compris plaques « sous tuiles »)<br>Liste selon annexe.13-9 du CSP: B | Présence d'amiante (sur jugement de l'opérateur) | Matériau non dégradé<br><br><b>Résultat</b> AC1**<br><br><b>Préconisation :</b> Il est recommandé de réaliser une action corrective de premier niveau. | |

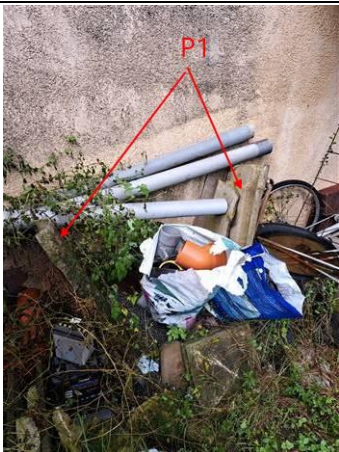
| | <p>Photo n° PhA001<br/> Localisation : Parties extérieures<br/> Ouvrage : 1 - Couvertures, Toitures, Terrasses et étanchéités - Plaques ondulées et planes<br/> Partie d'ouvrage : Plaques en fibres-ciment (y compris plaques « sous tuiles »)<br/> Description : Plaques en fibres-ciment (y compris plaques « sous tuiles »)</p> |
