# DOSSIER DE DIAGNOSTICS TECHNIQUES

Référence : PB06K24A

Mission réalisée le 06/11/2024

Maison individuelle  
1 impasse des Guittons  
17600 MÉDIS

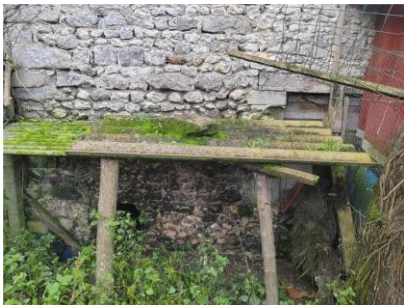
| ELEMENT : Plaque ondulée | | |

| ELEMENT : Plaque ondulée | | |
|---|---|---|
| MAGUIER représenté par OPTIMA | PB06K24A | RDC - Garage (appentis) |

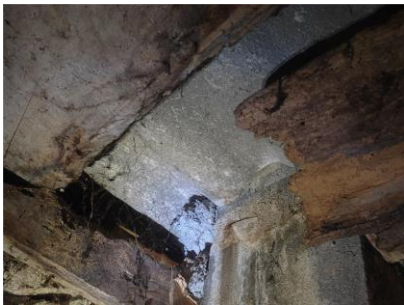
| ELEMENT : Plaques ondulées | | |

| ELEMENT : Plaques ondulées | | |
|---|---|---|
| MAGUIER représenté par OPTIMA | PB06K24A | 1er étage - Grenier n°1 |

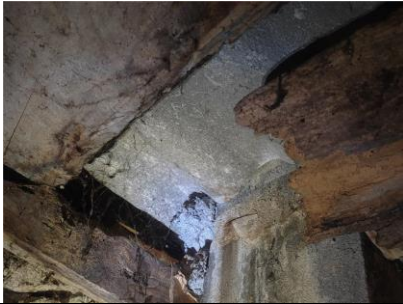
| ELEMENT : Plaque ondulées | | |

| ELEMENT : Plaque ondulées | | |
|---|---|---|
| MAGUIER représenté par OPTIMA | PB06K24A | Niveau 2 - Comble |

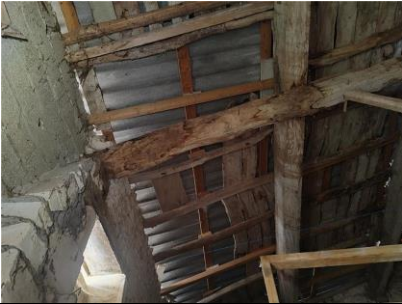
| ELEMENT : Plaques ondulées | | |

| ELEMENT : Plaques ondulées | | |
|---|---|---|
| MAGUIER représenté par OPTIMA | PB06K24A | Niveau 1 - Toiture sur grange et atelier |

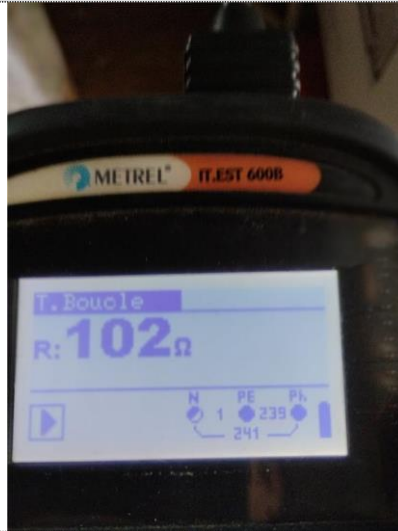
### Point de contrôle N° B.3.3.1 d)

| <u>Description :</u> | La valeur de la résistance de la PRISE DE TERRE n'est pas adaptée au courant différentiel résiduel (sensibilité) du ou des dispositifs différentiels protégeant l'ensemble de l'installation électrique. |
| <u>Localisation :</u> | Séjour... |

| <u>Observation(s)</u> | Faire vérifier la résistance de la prise de terre par un professionnel. |

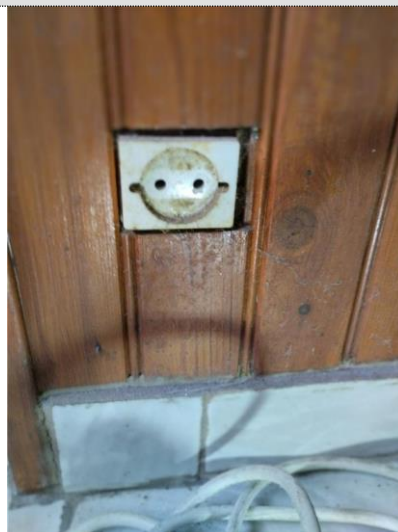
### Point de contrôle N° B.3.3.6 a1)

| <u>Description :</u> | Au moins un socle de prise de courant ne comporte pas de broche de terre. |
| <u>Localisation :</u> | Cuisine... |

| <u>Observation(s)</u> | Mettre en place un interrupteur différentiel 30mA. protégeant l'ensemble de l'installation. |

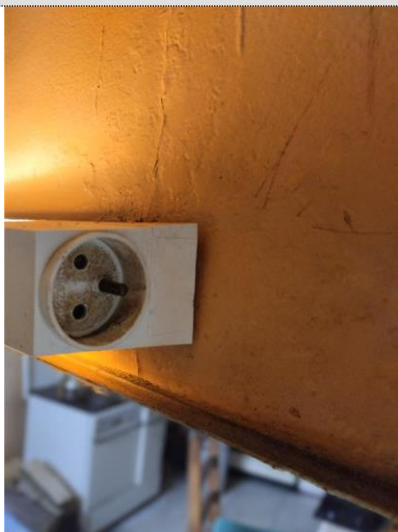
**Point de contrôle N° B.3.3.6 a2)**

| <u>Description :</u> | Au moins un socle de prise de courant comporte une broche de terre non reliée à la terre. |
| <u>Localisation :</u> | Cuisine... |

| <u>Observation(s)</u> | Mettre en place un interrupteur différentiel 30mA. protégeant l'ensemble de l'installation. |

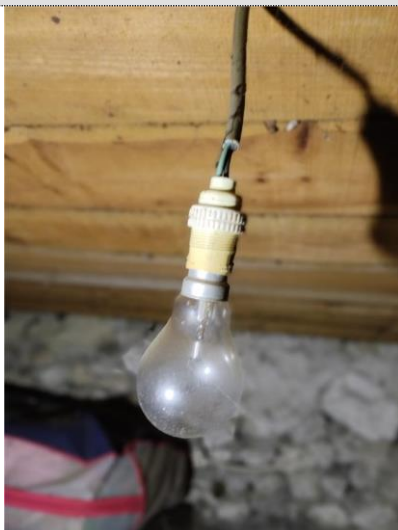
**Point de contrôle N° B.3.3.6 a3)**

| <u>Description :</u> | Au moins un CIRCUIT (n'alimentant pas des socles de prises de courant) n'est pas relié à la terre. |
| <u>Localisation :</u> | Dégagement 1er.... |

| <u>Observation(s)</u> | Mettre en place un interrupteur différentiel 30mA. protégeant l'ensemble de l'installation. |

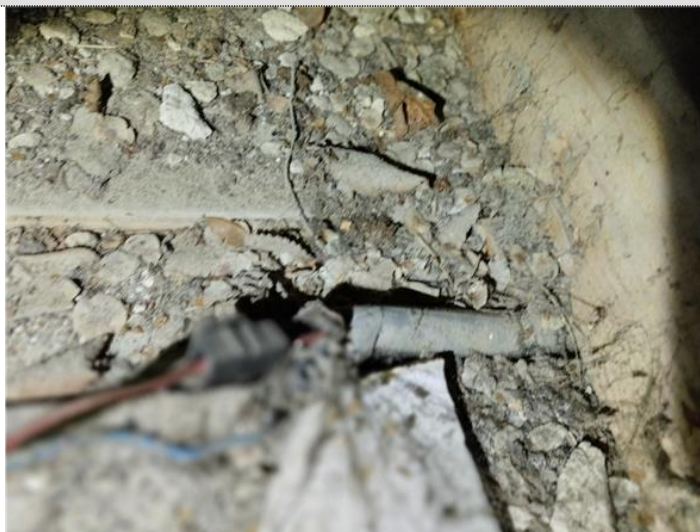
**Point de contrôle N° B.3.3.7 a)**

| <u>Description :</u> | Au moins un CONDUIT métalliques en montage apparent ou encastré, comportant des CONDUCTEURS, n'est pas relié à la terre. |
| <u>Localisation :</u> | Comble. |

| <u>Observation(s)</u> | Mettre en place un interrupteur différentiel 30mA. protégeant l'ensemble de l'installation. |

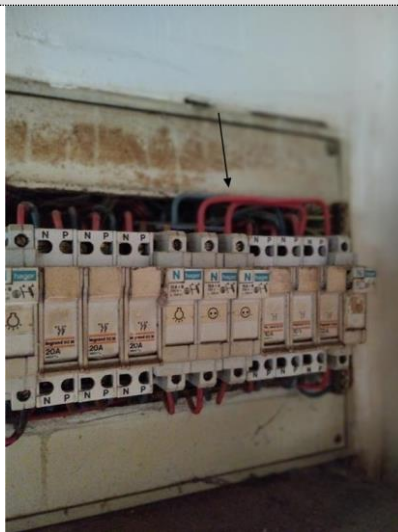
**Point de contrôle N° B.4.3 f3)**

| <u>Description :</u> | A l'intérieur du tableau, la section d'au moins un conducteur alimentant les dispositifs de protection n'est pas adaptée au courant de réglage du disjoncteur de branchement. |
| <u>Localisation :</u> | Séjour. |

| <u>Observation(s)</u> | Faire vérifier les sections par un professionnel. |

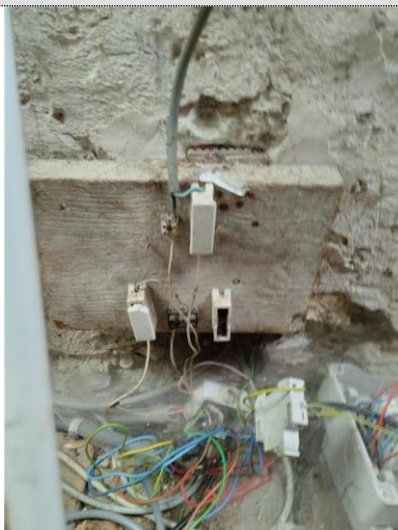
**Point de contrôle N° B.7.3 d)**

Description : L'installation électrique comporte au moins une CONNEXION avec une partie active nue sous tension accessible.

Localisation : Grenier 1er.

Observation(s) à remplacer.

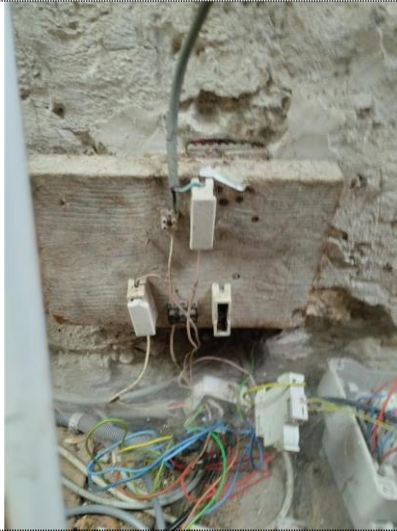
**Point de contrôle N° B.7.3 e)**

| <u>Description :</u> | L'installation électrique comporte au moins un dispositif de protection avec une partie active nue sous tension accessible. |
| <u>Localisation :</u> | Grenier 1er. |

| <u>Observation(s)</u> | à protéger.. |

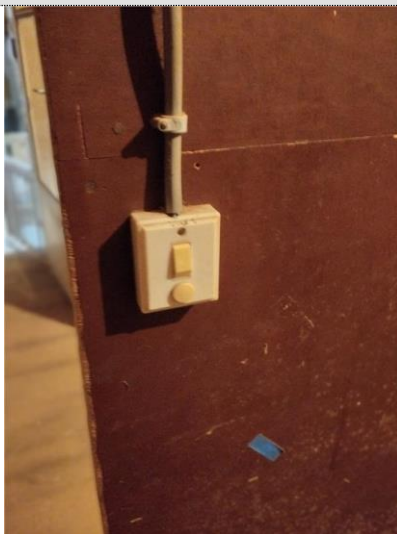
**Point de contrôle N° B.8.3 a)**

| <u>Description :</u> | L'installation comporte au moins un MATERIEL ELECTRIQUE vétuste. |
| <u>Localisation :</u> | Dégagement 1er. |

| <u>Observation(s)</u> | à supprimer. |

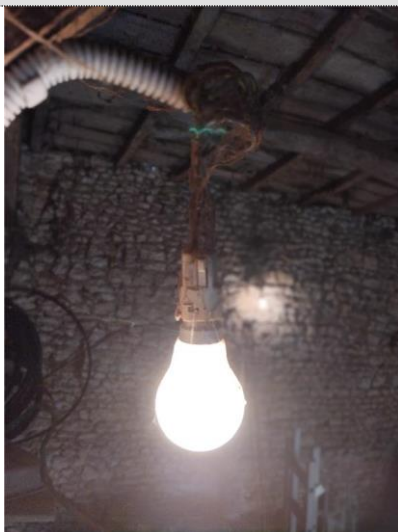
**Point de contrôle N° B.8.3 b)**

Description : L'installation comporte au moins un MATERIEL ELECTRIQUE inadapté à l'usage.

Localisation : Grange....

Observation(s) Les douilles de chantiers sont à proscrire.

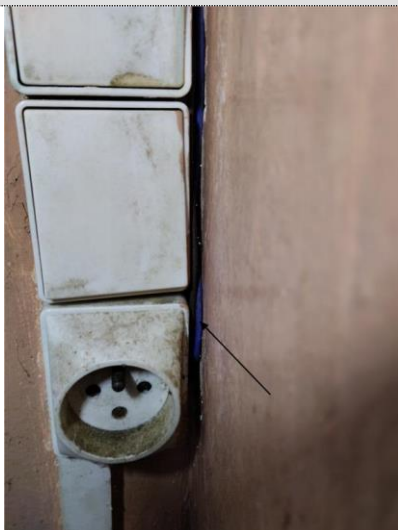
**Point de contrôle N° B.8.3 e)**

Description : Au moins un CONDUCTEUR isolé n'est pas placé sur toute sa longueur dans un conduit, une goulotte, une plinthe ou une huisserie, en matière isolante ou métallique, jusqu'à sa pénétration dans le MATERIEL ELECTRIQUE qu'il alimente.

Observation(s) Mettre en place des goulottes.
