## Document de synthèse

Dossier n° : SA24/03/0138

Adresse : 1279 Route de Mosnac  
16120 CHATEAUNEUF SUR CHARENTE

## ETAT RELATIF A LA PRESENCE DE TERMITES DANS LE BATIMENT

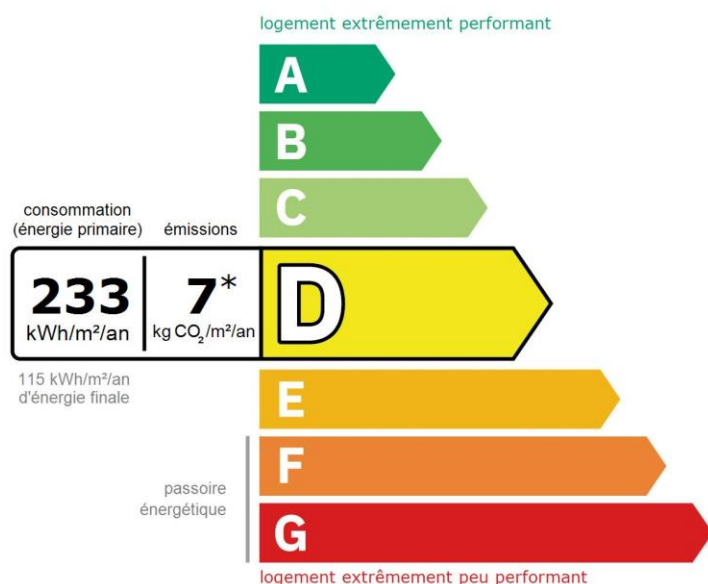
Le niveau de consommation énergétique dépend de l'isolation du logement et de la performance des équipements. Pour l'améliorer, voir pages 4 à 6
