Dossier n° BUSSENET 32504 09.06.23
SYNTHESE DES CONCLUSIONS

INFORMATIONS GENERALES

Adresse : **La Maison Neuve**
3 route de Saint-antoine
17430 GENOUILLE

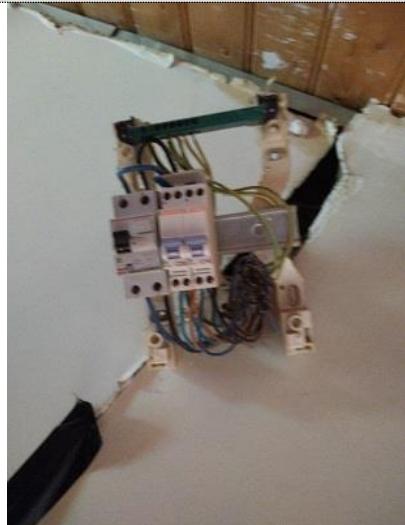
Point de contrôle N° B.2.3.1 h)

<u>Description :</u>	Au moins un dispositif de protection différentielle ne fonctionne pas pour son seuil de déclenchement.
<u>Observation(s)</u>	à remplacer.
<u>Localisation :</u>	Mezzanine.

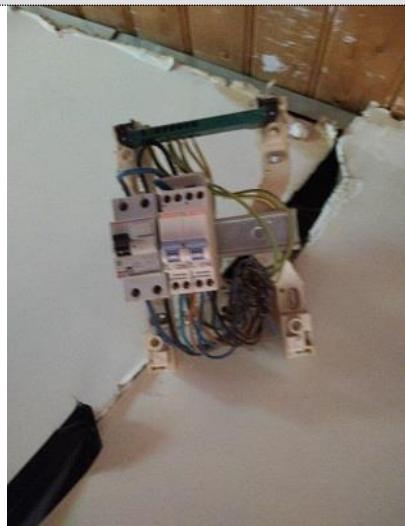
Point de contrôle N° B.2.3.1 i)

<u>Description :</u>	La manoeuvre du bouton test du (des) dispositif(s) de protection différentielle n'entraîne pas (son) leur déclenchement.
<u>Observation(s)</u>	à remplacer.
<u>Localisation :</u>	Mezzanine.

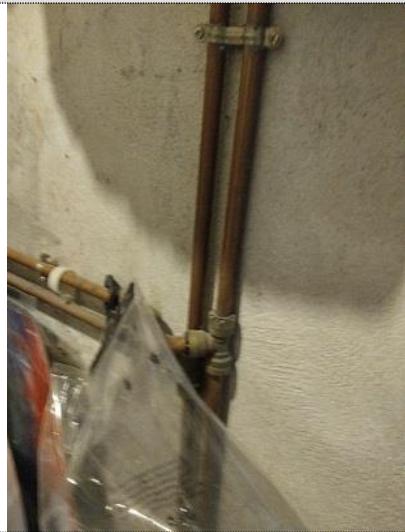
Point de contrôle N° B.3.3.4 a)

<u>Description :</u>	La CONNEXION à la LIAISON EQUIPOTENTIELLE principale d'au moins une CANALISATION métallique de gaz, d'eau, de chauffage central de conditionnement d'air, ou d'un élément CONDUCTEUR de la structure porteuse du bâtiment n'est pas assurée (résistance de continuité > 2 ohms).
<u>Observation(s)</u>	Relier les canalisations métalliques à un conducteur de terre.
<u>Localisation :</u>	Buanderie.

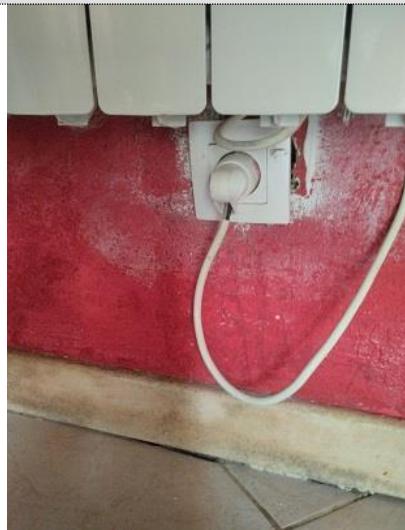
Point de contrôle N° B.3.3.6 a2)

<u>Description :</u>	Au moins un socle de prise de courant comporte une broche de terre non reliée à la terre.
<u>Observation(s)</u>	(Anomalie compensée par le point de contrôle B.3.3.6.1)
<u>Localisation :</u>	Salle à manger...

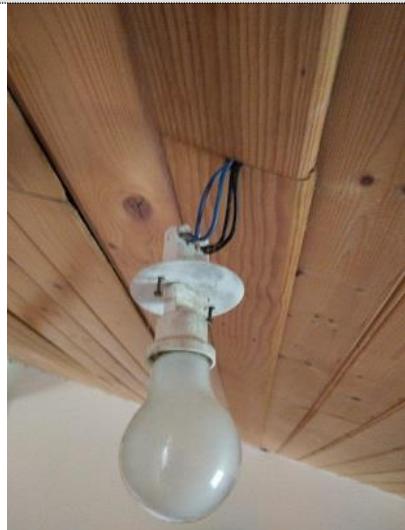
**Point de contrôle N° B.3.3.6 a3)**

<u>Description :</u>	Au moins un CIRCUIT (n'alimentant pas des socles de prises de courant) n'est pas relié à la terre.
<u>Observation(s)</u>	(Anomalie compensée par le point de contrôle B.3.3.6.1)
<u>Localisation :</u>	Mezzanine...

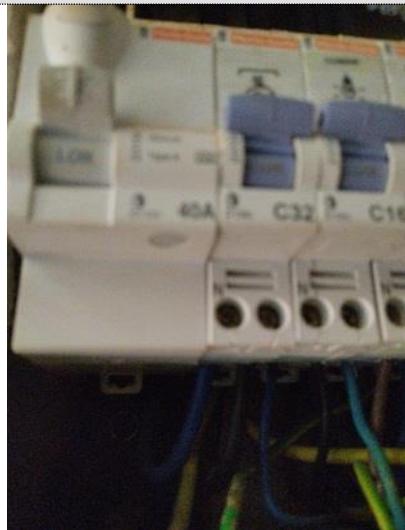
Point de contrôle N° B.4.3 e)

<u>Description :</u>	Le courant assigné (calibre) de la protection contre les surcharges et courts-circuits d'au moins un CIRCUIT n'est pas adapté à la section des CONDUCTEURS correspondants.
<u>Observation(s)</u>	Les sections des conducteurs pour un disjoncteur 32Amp. doivent être à minima de 6mm ² .
<u>Localisation :</u>	Séjour.

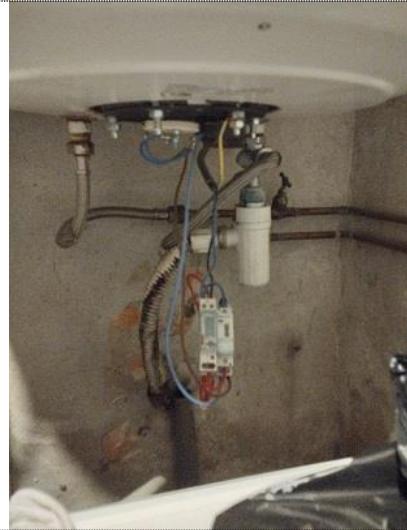
**Point de contrôle N° B.4.3 g)**

<u>Description :</u>	Le (les) tableau(x) de répartition et/ou le DISJONCTEUR de branchement sont placés dans un endroit non admis (sous un point d'eau ou au-dessus de feux ou plaques de cuisson).
<u>Observation(s)</u>	Déplacer les disjoncteurs divisionnaires et les placer dans un boîtier de protection.
<u>Localisation :</u>	Buanderie.

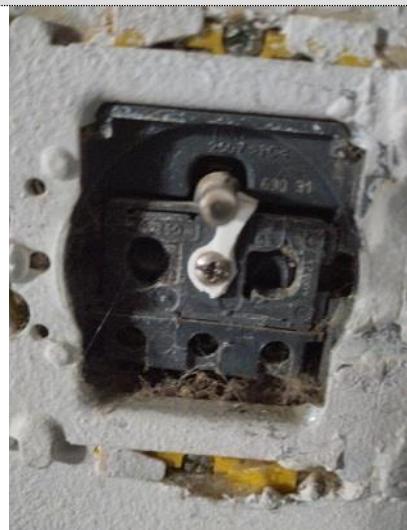
Point de contrôle N° B.4.3 h)

<u>Description :</u>	Des CONDUCTEURS ou des APPAREILLAGES présentent des traces d'échauffement.
<u>Observation(s)</u>	remplacer la prise.
<u>Localisation :</u>	Séjour.

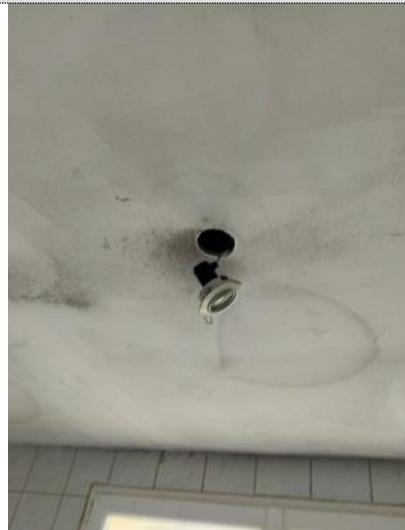
**Point de contrôle N° B.7.3 a)**

<u>Description :</u>	L'ENVELOPPE d'au moins un matériel est manquante ou détériorée.
<u>Observation(s)</u>	Refixer les appareillages, mettre des boîtiers de protection etc...
<u>Localisation :</u>	Salle d'eau...

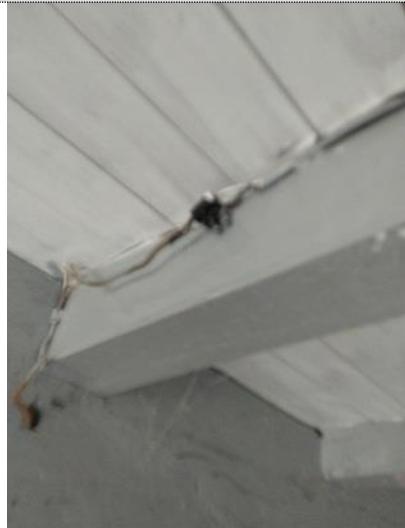
Point de contrôle N° B.7.3 d)

<u>Description :</u>	L'installation électrique comporte au moins une CONNEXION avec une partie active nue sous tension accessible.
<u>Observation(s)</u>	Mettre des boîtes de protection.
<u>Localisation :</u>	Séjour..

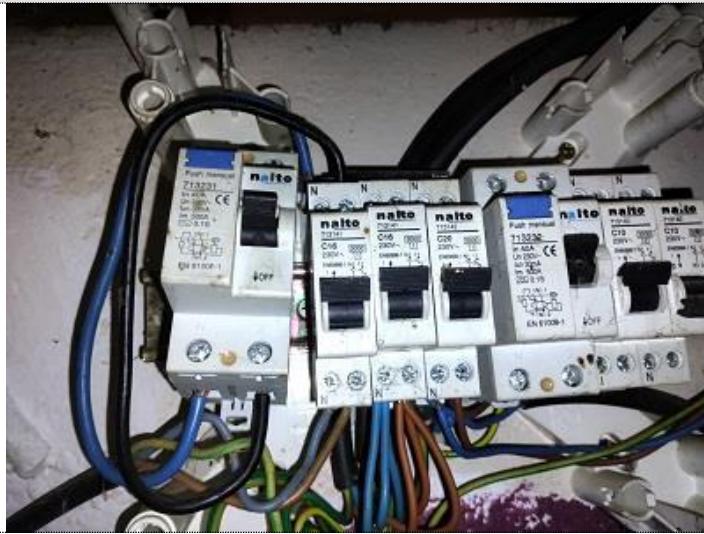
**Point de contrôle N° B.7.3 e)**

<u>Description :</u>	L'installation électrique comporte au moins un dispositif de protection avec une partie active nue sous tension accessible.
<u>Observation(s)</u>	Mettre des caches à tous les tableaux.
<u>Localisation :</u>	Arrière cuisine.....

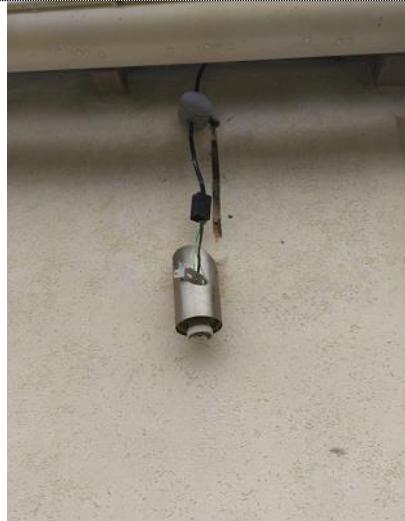
Point de contrôle N° B.8.3 b)

<u>Description :</u>	L'installation comporte au moins un MATERIEL ELECTRIQUE inadapté à l'usage.
<u>Observation(s)</u>	Refixer un appareillage avec l'indice de protection adapté pour l'extérieur.
<u>Localisation :</u>	Terrasse.

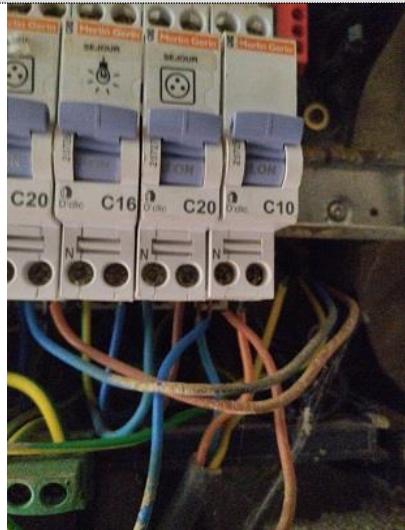
Point de contrôle N° B.8.3 c)

<u>Description :</u>	L'installation comporte au moins un CONDUCTEUR ACTIF repéré par la double coloration vert et jaune.
<u>Observation(s)</u>	Les conducteurs vert jaune doivent être utilisés uniquement pour la terre.
<u>Localisation :</u>	Placard vers entrée.

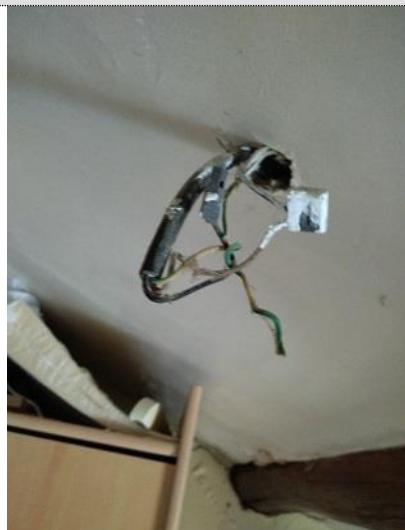
Point de contrôle N° B.8.3 e)

<u>Description :</u>	Au moins un CONDUCTEUR isolé n'est pas placé sur toute sa longueur dans un conduit, une goulotte, une plinthe ou une huisserie, en matière isolante ou métallique, jusqu'à sa pénétration dans le MATERIEL ELECTRIQUE qu'il alimente.
<u>Observation(s)</u>	Mettre des luminaires, des goulottes ou boîtes de dérivation.
<u>Localisation :</u>	Chambre....

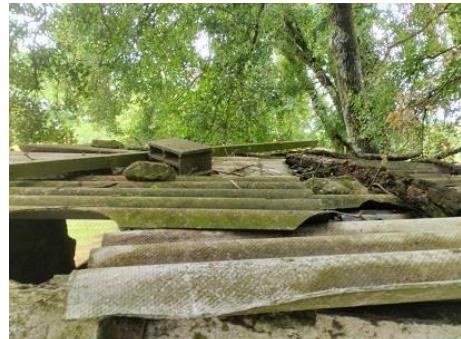
ELEMENT : Toiture**Emplacement**

Nom du client	Numéro de dossier	Pièce ou local
BUSSENET	BUSSENET 32504 09.06.23	Extérieurs - Abri de jardin
Matériaux	Date de prélèvement	Nom de l'opérateur
Plaques ondulées		BAUD Pascal
Localisation		
Toiture - Plafond		
Résultat amiante		
Présence d'amiante ()		
Résultat de la grille d'évaluation		
Action Corrective de 2nd niveau
