DOSSIER DE DIAGNOSTICS TECHNIQUES

Référence : PB17E24A

Mission réalisée le 17/05/2024

Maison individuelle
4 rue du Puisereau
17800 MARIGNAC

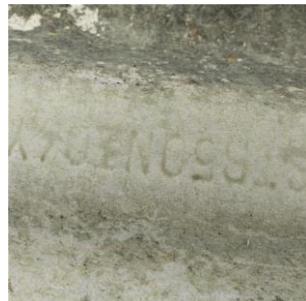
ELEMENT : Façade

Nom du client	Numéro de dossier	Pièce ou local
GAISNON Représenté par DYNAMIS AVOCATS	PB17E24A	RDC - Salle de bains
Matériaux	Date de prélèvement	Nom de l'opérateur
Plaques ondulée		BAUD Pascal
Localisation		
Façade - Extérieur		
Résultat amiante		
Absence d'amiante

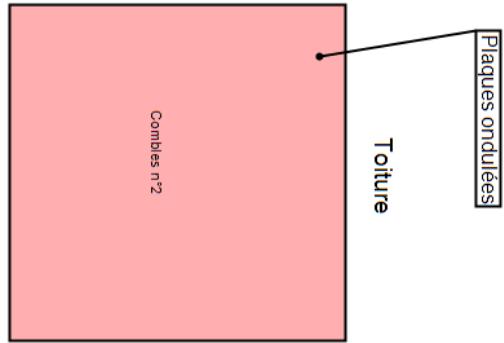
<p>Toiture Combles n°2 Plaques ondulées</p>

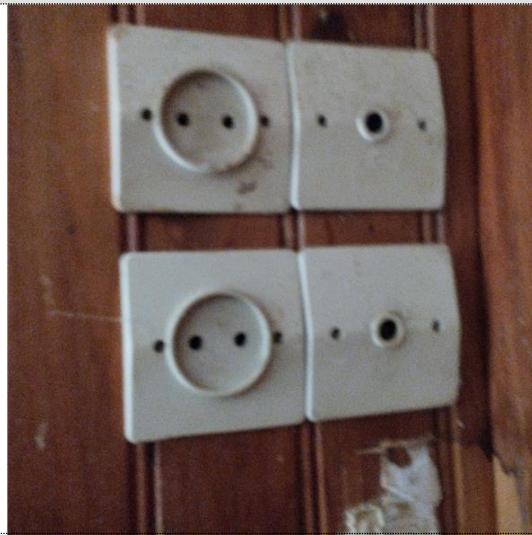
Point de contrôle N° B.3.3.6 a1)

<u>Description :</u>	Au moins un socle de prise de courant ne comporte pas de broche de terre.
<u>Observation(s)</u>	Mettre en place un interrupteur différentiel 30mAmp. de 63 Amp. protégeant l'ensemble de l'installation.
<u>Localisation :</u>	Séjour/cuisine...

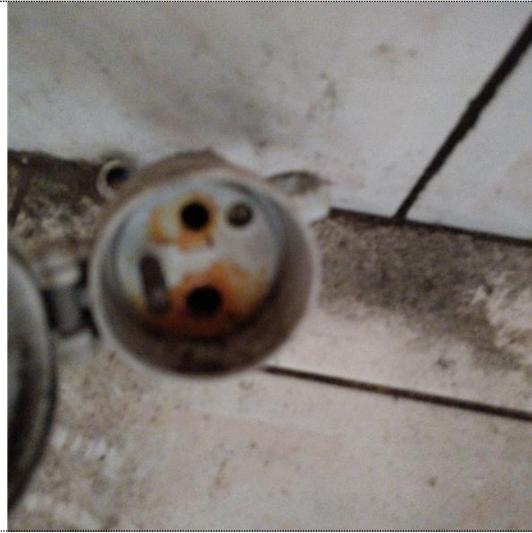
Point de contrôle N° B.3.3.6 a2)

<u>Description :</u>	Au moins un socle de prise de courant comporte une broche de terre non reliée à la terre.
<u>Observation(s)</u>	A supprimer.
<u>Localisation :</u>	Salle de bain.

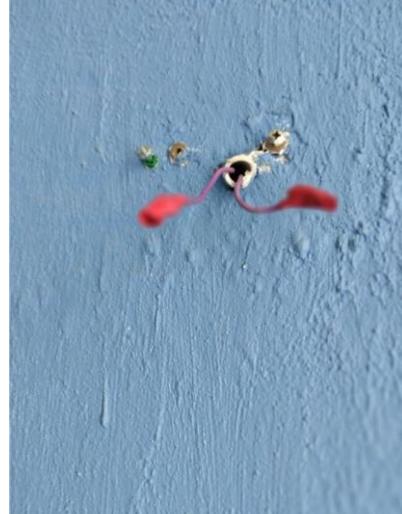
Point de contrôle N° B.3.3.6 a3)

<u>Description :</u>	Au moins un CIRCUIT (n'alimentant pas des socles de prises de courant) n'est pas relié à la terre.
<u>Observation(s)</u>	Mettre en place un interrupteur différentiel 30mAmp. de 63 Amp. protégeant l'ensemble de l'installation.
<u>Localisation :</u>	Chambre...

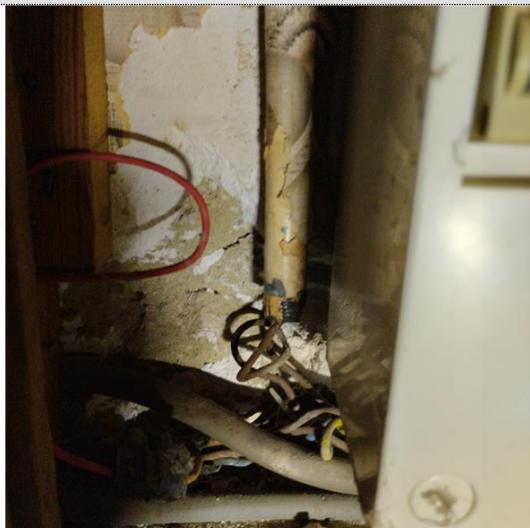
Point de contrôle N° B.3.3.7 a)

<u>Description :</u>	Au moins un CONDUIT métalliques en montage apparent ou encastré, comportant des CONDUCTEURS, n'est pas relié à la terre.
<u>Observation(s)</u>	Mettre en place un interrupteur différentiel 30mAmp. de 63 Amp. protégeant l'ensemble de l'installation.
<u>Localisation :</u>	Escalier vers 1er étage.

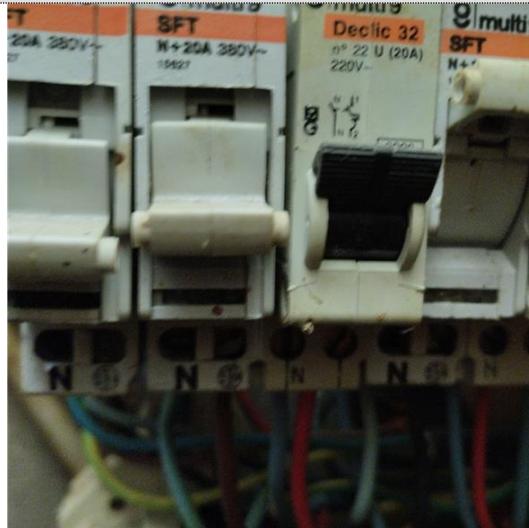
Point de contrôle N° B.4.3 e)

<u>Description :</u>	Le courant assigné (calibre) de la protection contre les surcharges et courts-circuits d'au moins un CIRCUIT n'est pas adapté à la section des CONDUCTEURS correspondants.
<u>Observation(s)</u>	Faire intervenir un professionnel.
<u>Localisation :</u>	Escalier vers 1er étage.

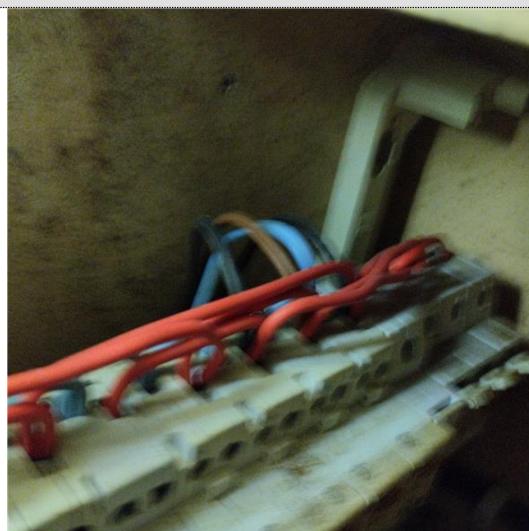
Point de contrôle N° B.4.3 f2)

<u>Description :</u>	La section des CONDUCTEURS de la CANALISATION d'alimentation d'au moins un tableau n'est pas en adéquation avec le courant assigné du dispositif de protection placé immédiatement en amont ou avec le courant de réglage du DISJONCTEUR de branchement placé immédiatement en amont.
<u>Observation(s)</u>	Faire intervenir un professionnel.
<u>Localisation :</u>	Escalier vers 1er étage.

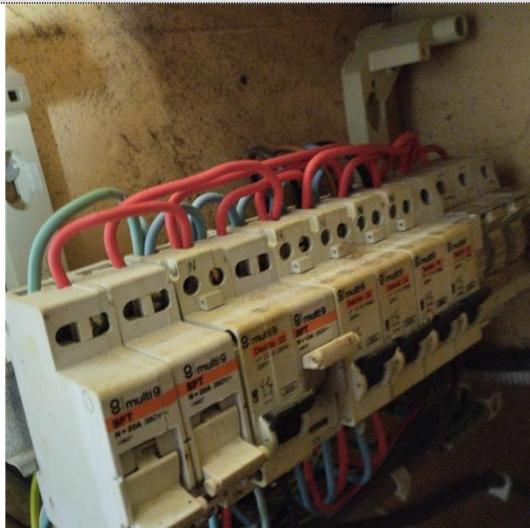
Point de contrôle N° B.4.3 f3)

<u>Description :</u>	A l'intérieur du tableau, la section d'au moins un conducteur alimentant les dispositifs de protection n'est pas adaptée au courant de réglage du disjoncteur de branchement.
<u>Observation(s)</u>	Faire intervenir un professionnel.
<u>Localisation :</u>	Escalier vers 1er étage.

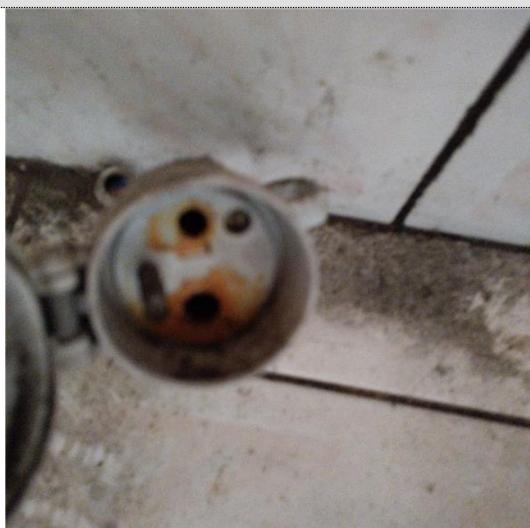
Point de contrôle N° B.4.3 h)

<u>Description :</u>	Des CONDUCTEURS ou des APPAREILLAGES présentent des traces d'échauffement.
<u>Observation(s)</u>	A supprimer.
<u>Localisation :</u>	Salle de bain.

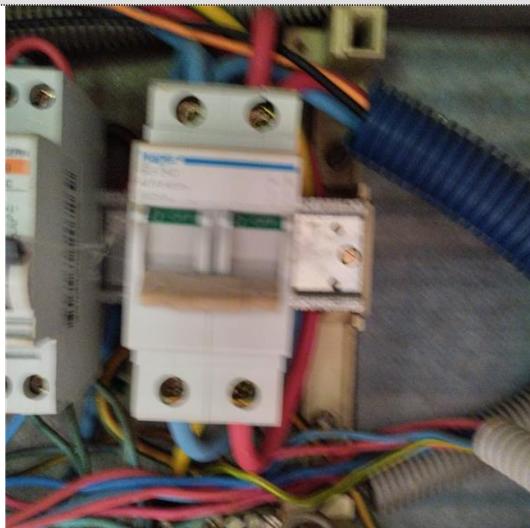
Point de contrôle N° B.4.3 i)

<u>Description :</u>	Le courant assigné de l'INTERRUPEUR assurant la coupure de l'ensemble de l'installation n'est pas adapté.
<u>Observation(s)</u>	A remplacer par un interrupteur différentiel 30mAmp. de 63 Amp.
<u>Localisation :</u>	Séjour/cuisine.

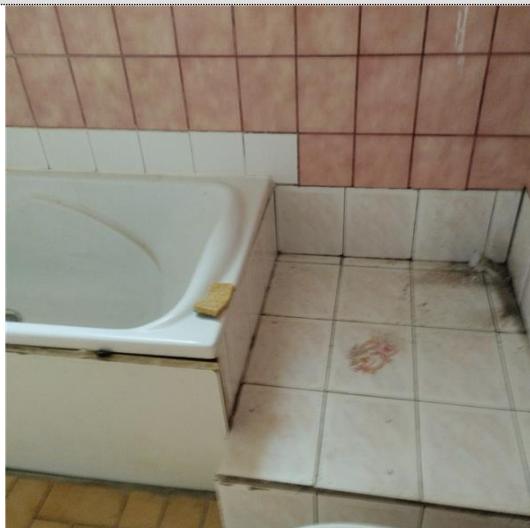
Point de contrôle N° B.5.3 a

<u>Description :</u>	Locaux contenant une baignoire ou une douche : il n'existe pas de LIAISON EQUIPOTENTIELLE supplémentaire reliant les ELEMENTS CONDUCTEURS et les MASSES des MATERIELS ELECTRIQUES.
<u>Observation(s)</u>	Faire intervenir un professionnel.
<u>Localisation :</u>	Salle de bain.

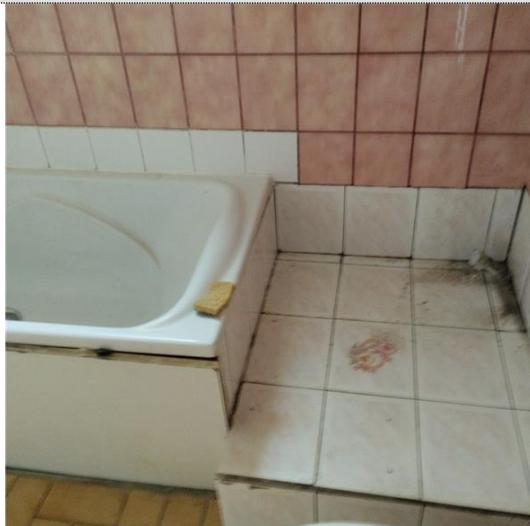
Point de contrôle N° B.6.3.1 a)

<u>Description :</u>	Local contenant une baignoire ou une douche : l'installation électrique ne répond pas aux prescriptions particulières appliquées à ce local (adéquation entre l'emplacement où est installé le MATERIEL ELECTRIQUE et les caractéristiques de ce dernier – respect des règles de protection contre les chocs électriques liées aux zones).
<u>Observation(s)</u>	La prise est à supprimer.
<u>Localisation :</u>	Salle de bain.

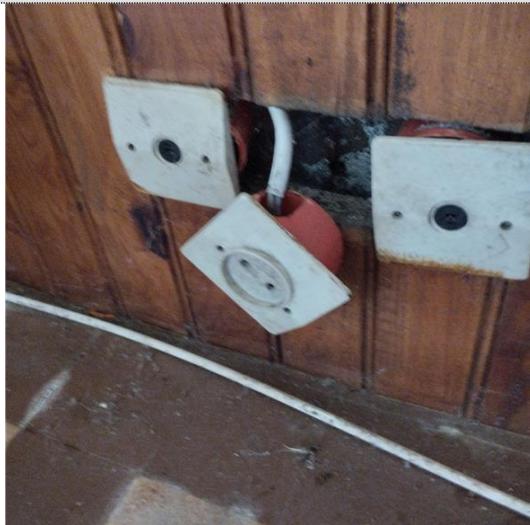
Point de contrôle N° B.7.3 a)

<u>Description :</u>	L'ENVELOPPE d'au moins un matériel est manquante ou détériorée.
<u>Observation(s)</u>	Refixer correctement les appareillages.
<u>Localisation :</u>	Séjour/cuisine..

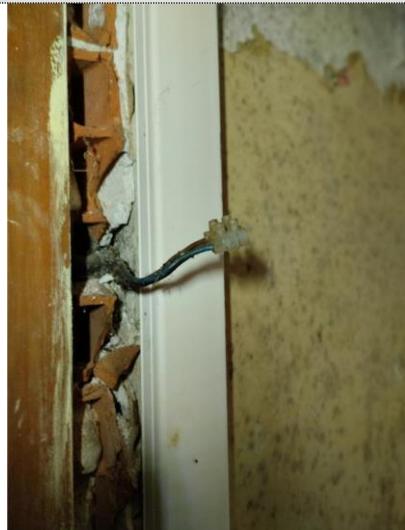
Point de contrôle N° B.7.3 d)

<u>Description :</u>	L'installation électrique comporte au moins une CONNEXION avec une partie active nue sous tension accessible.
<u>Observation(s)</u>	Mettre des boîtes de dérivation.
<u>Localisation :</u>	Chambre 2ème étage.

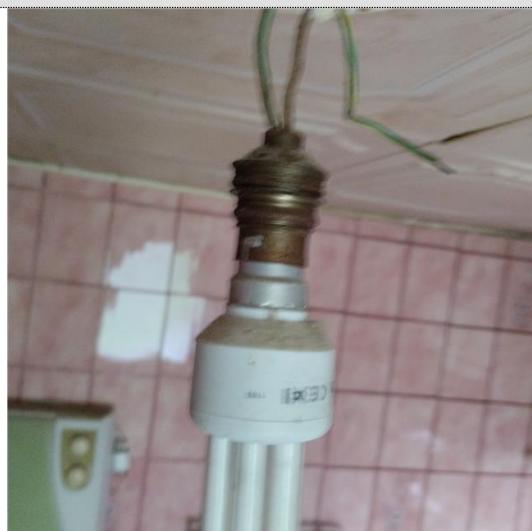
Point de contrôle N° B.8.3 a)

<u>Description :</u>	L'installation comporte au moins un MATERIEL ELECTRIQUE vétuste.
<u>Observation(s)</u>	Les douilles métalliques doivent avoir la possibilité d'être reliées à un conducteur de terre.
<u>Localisation :</u>	Salle de bain...

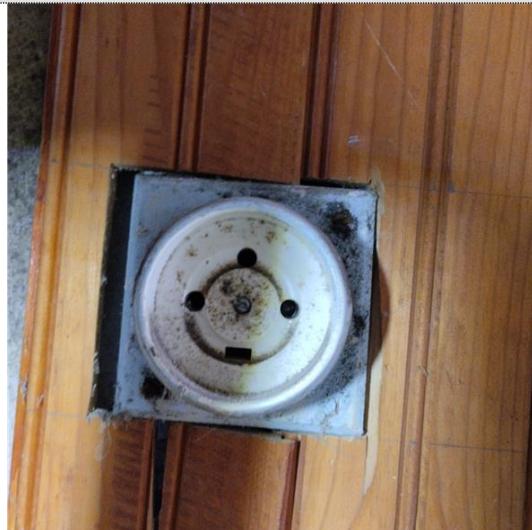
Point de contrôle N° B.8.3 b)

<u>Description :</u>	L'installation comporte au moins un MATERIEL ELECTRIQUE inadapté à l'usage.
<u>Observation(s)</u>	à supprimer.
<u>Localisation :</u>	Chambre 2ème étage.

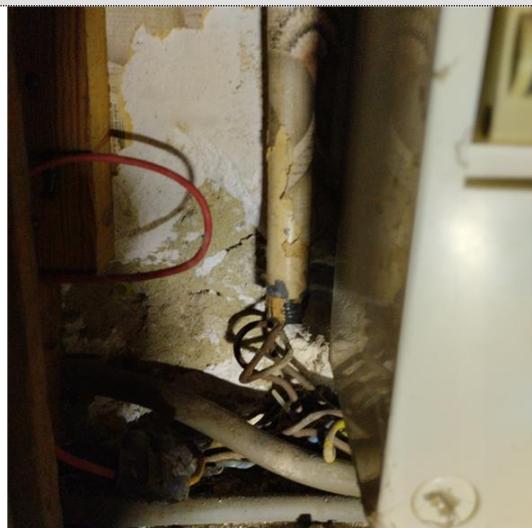
Point de contrôle N° B.8.3 e)

<u>Description :</u>	Au moins un CONDUCTEUR isolé n'est pas placé sur toute sa longueur dans un conduit, une goulotte, une plinthe ou une huisserie, en matière isolante ou métallique, jusqu'à sa pénétration dans le MATERIEL ELECTRIQUE qu'il alimente.
<u>Observation(s)</u>	Mettre des goulottes.
<u>Localisation :</u>	Escalier vers 1er étage.
