## PROCÈS-VERBAL DE DESCRIPTIF

**L'AN DEUX MILLE VINGT-QUATRE  
LE VINGT-CINQ MARS**

Certifie m'être rendu ce jour, à **9 heures**, 1279 route de Mosnac à CHATEAUNEUF SUR CHARENTE (Charente), pour procéder à la description, sur le fondement de l'article R 322-2 du code des procédures civiles d'exécution, de cet ensemble immobilier appartenant à Madame REYNAUD Soraya et à Monsieur DUBAND Nicolas, où étant, j'ai alors procédé aux constatations suivantes en compagnie de :

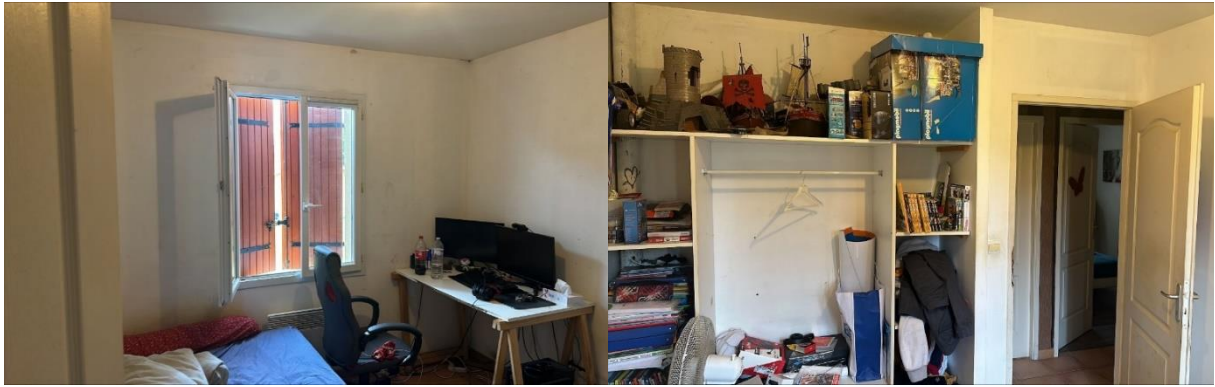
On y accède par une porte post-formée, deux panneaux, peinte sur ses deux faces, en bon état de menuiserie et peinture, fermeture par plaque de propreté et béquille façon inox, serrure sans clé. Le châssis de la porte est abîmé à l'endroit de la gâche.

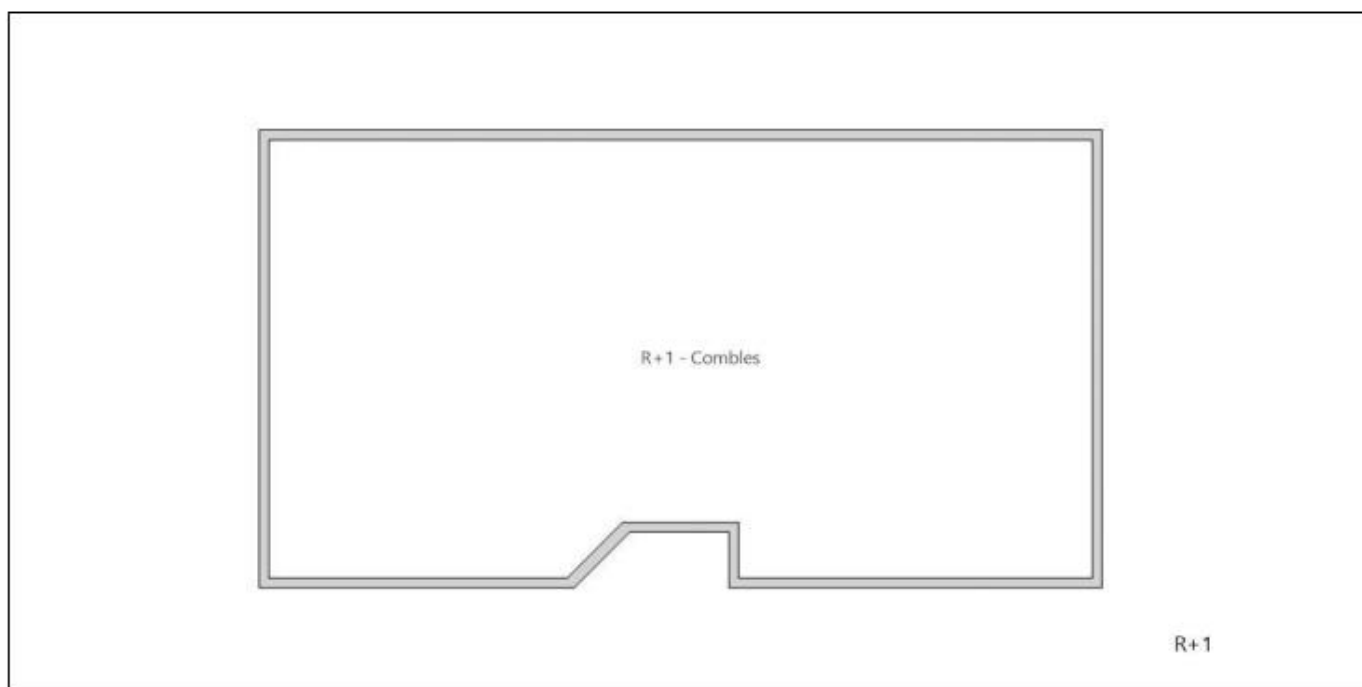
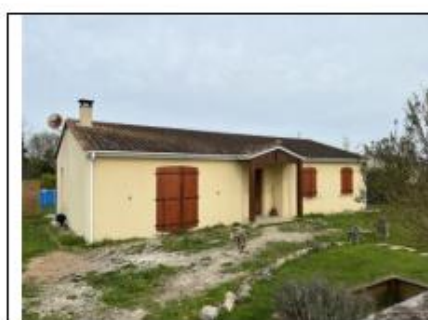
RDC

Vue générale du bien
