PROCES VERBAL DE CONSTAT

1 impasse des Guittons

17600 MEDIS

Maison principale

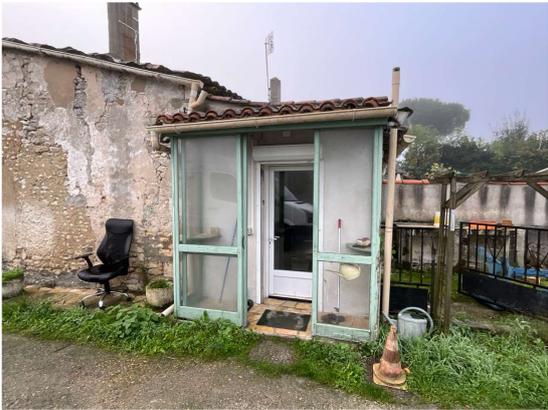
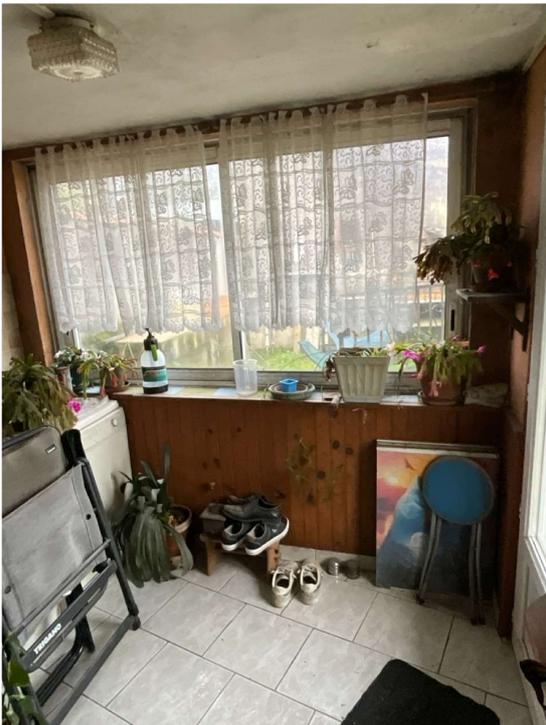
Entrée

Sol : un carrelage de 3 cm de côté de couleur gris clair aspect veiné en bon état général, à l'exception d'un éclat important juste à l'entrée. Les plinthes sont en carrelage du même motif en bon état.

Murs : ce sont des murs en pierre et enduit recouverts d'un enduit plâtre ancien et d'une peinture de couleur sable orangé dégradé en plusieurs endroits et écaillée. En partie basse des murs, une plate-bande en lambris bois, vernis à l'état d'usure normal, coiffée d'une cimaise en bois vernis.

Plafond : un enduit plâtre avec des traces de reprises en divers endroits, un globe lumineux au plafond.

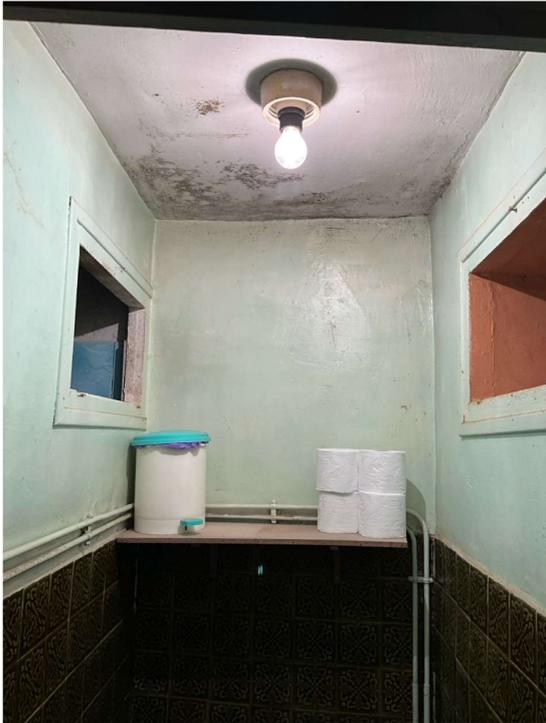
WC

Entrée par une porte type placage bois avec des moulures côté intérieur, à l'intérieur des moulures, un papier très défraîchi, une simple serrure sans système de fermeture. C'est une serrure chromée totalement piquée.

Plafond : enduit plâtre ancien en mauvais état, pour partie recouvert de moisissures par endroit et faïence. Un point lumineux au plafond.

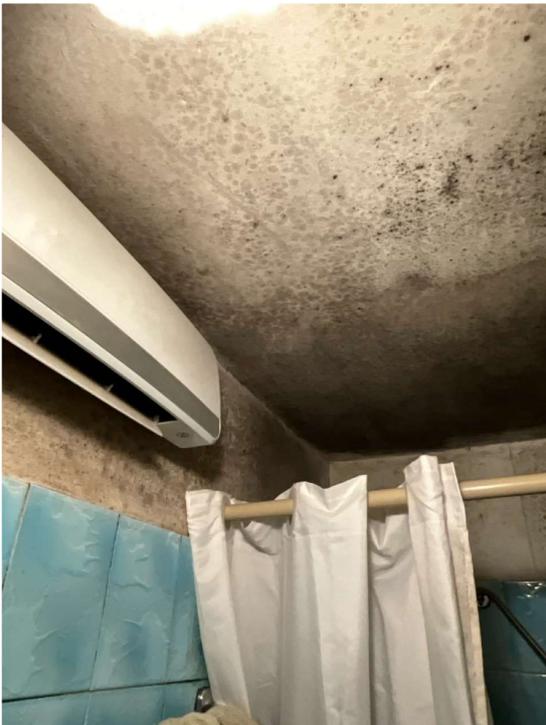
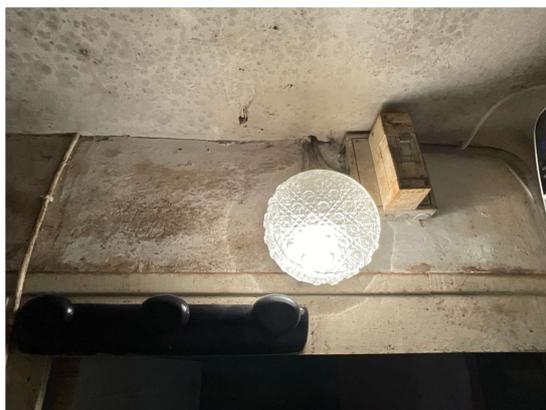
Salle d'eau

On y entre par une porte ancienne à panneau plein en bois avec une poignée pour partie aspect chromé. La clé est manquante. À l'intérieur, présence de champignons, de moisissure sur la porte.

Murs : ils sont doublés de faïence rectangulaire de couleur turquoise, motif goutte d'eau sur plus des 3/4. Les joints entre les faïences sont en très mauvais état. Ils sont pour la plupart moisis.

Au-dessus jusqu'au plafond, un enduit plâtre constellé de champignons et de moisissure.

Plafond : un enduit plâtre constellé de champignons, de moisissure.

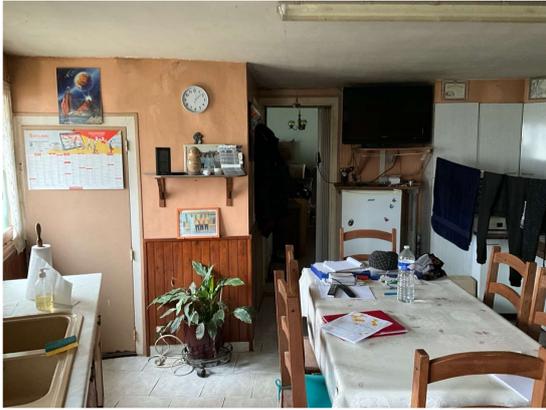
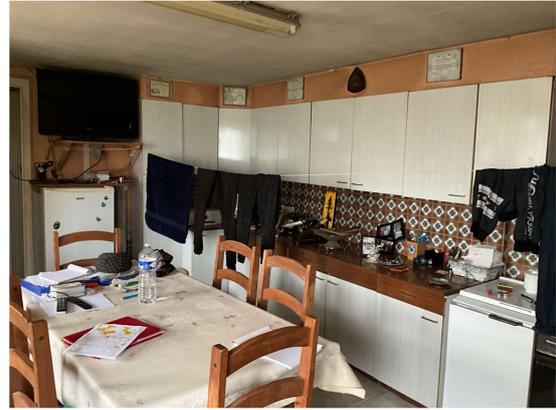
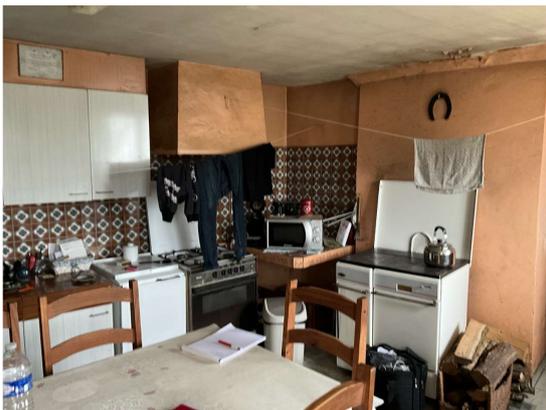
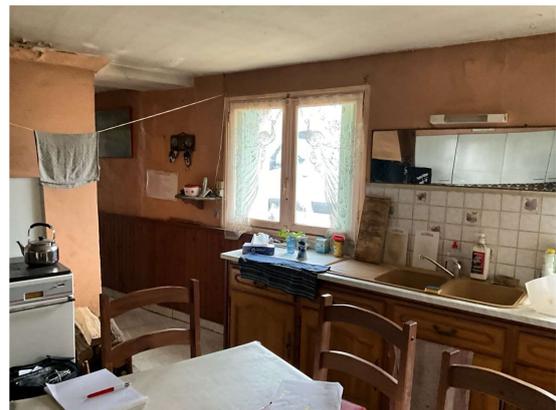
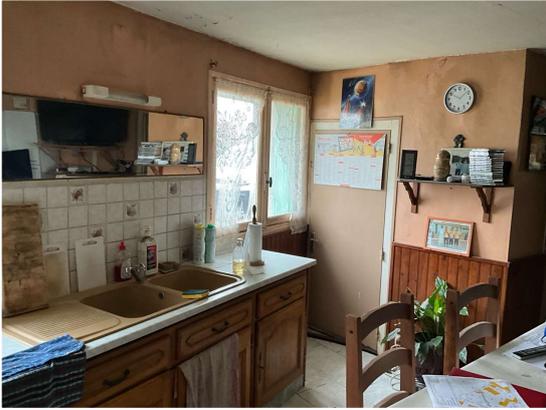
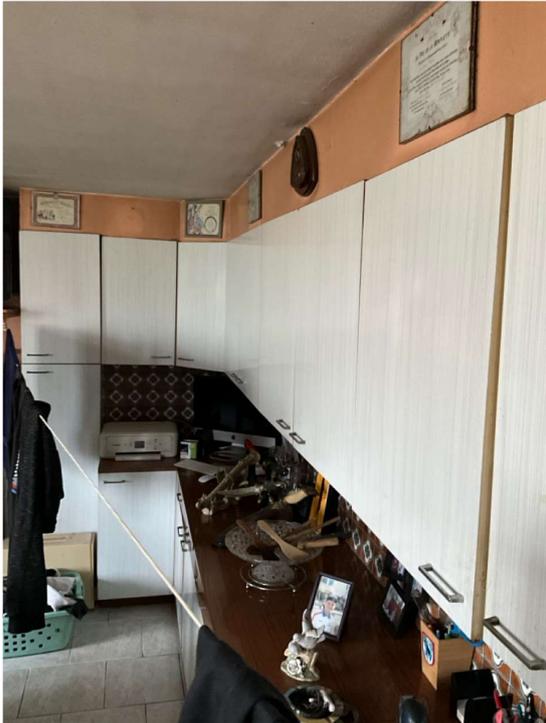
Cuisine

Plafond : enduit plâtre ancien défraîchi, lézardé en plusieurs endroits, écaillé à l'aplomb de l'évier et très dégradé à l'aplomb de la cuisinière bois.

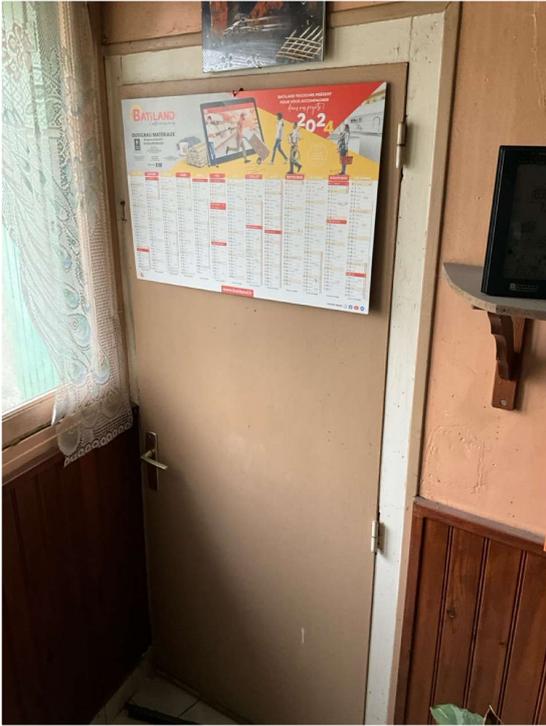
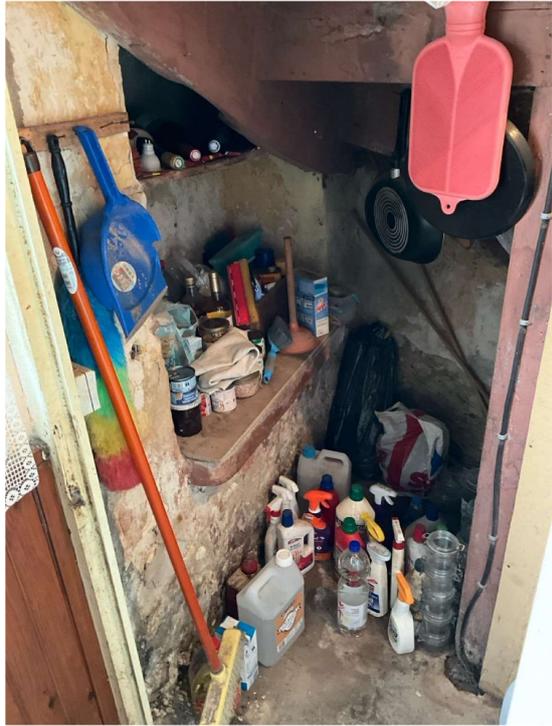
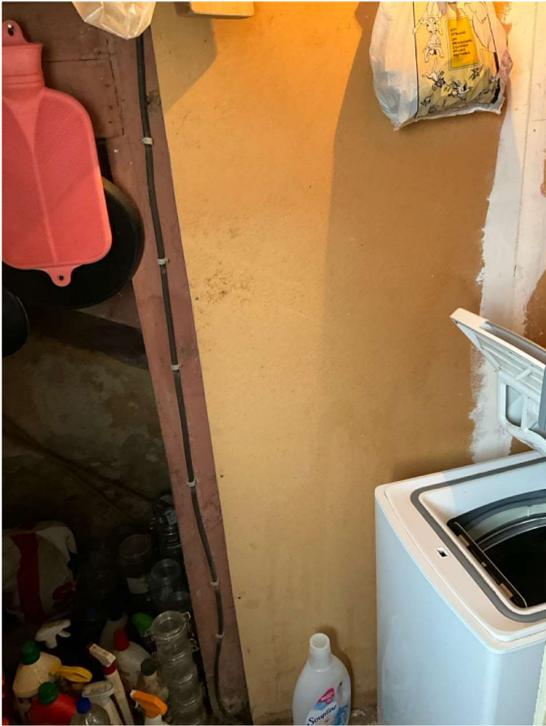
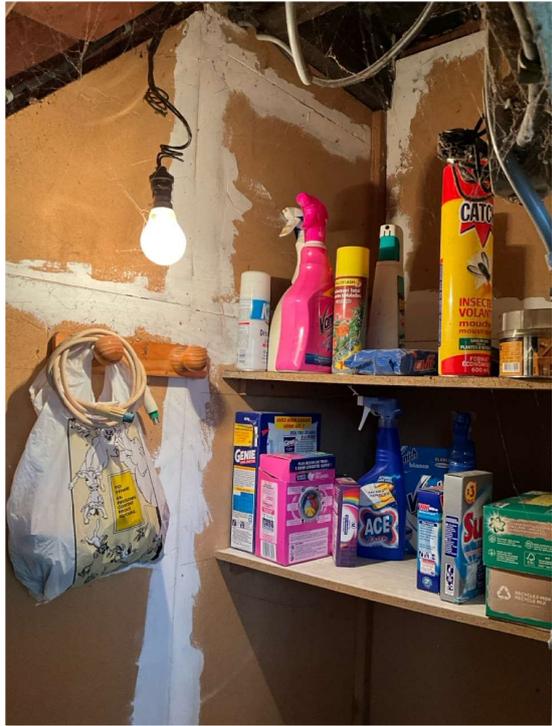
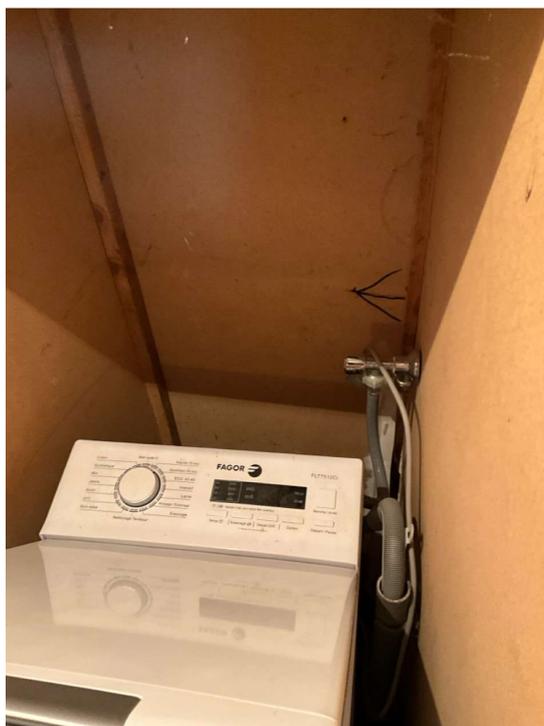
Rangement sous escalier

Sol : Une chape de béton grossièrement réalisée.

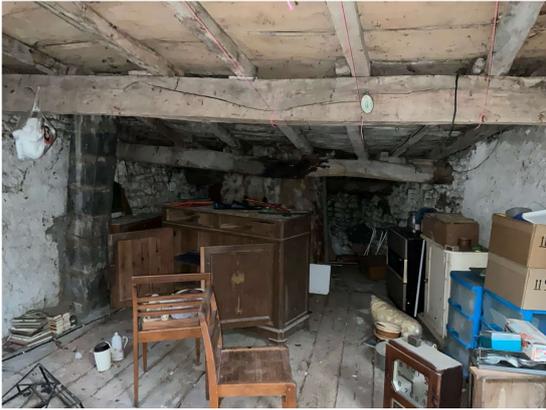
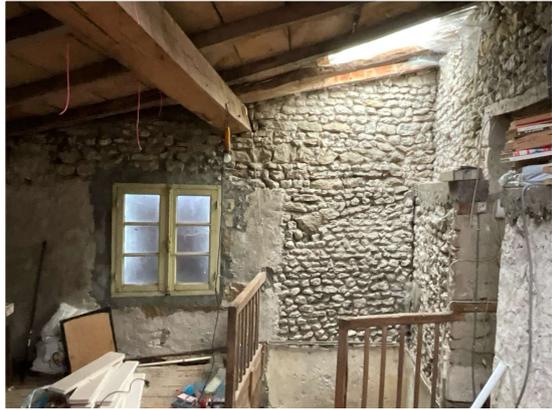
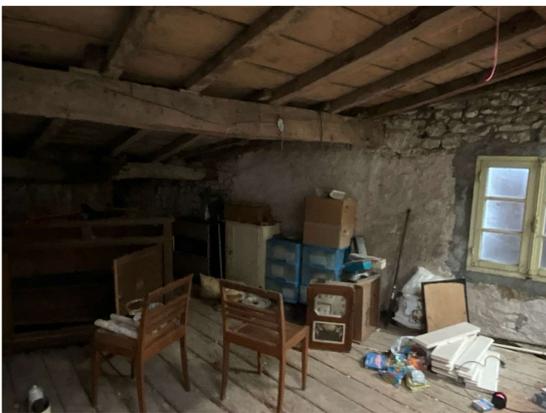
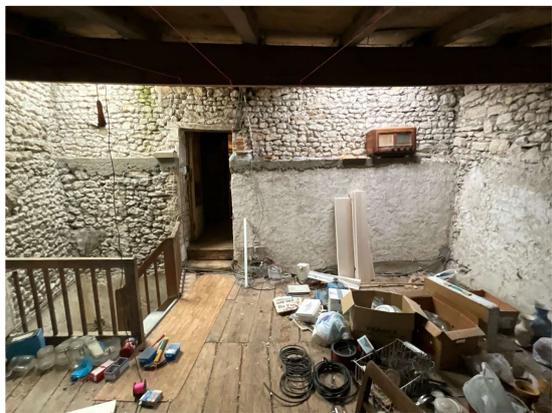
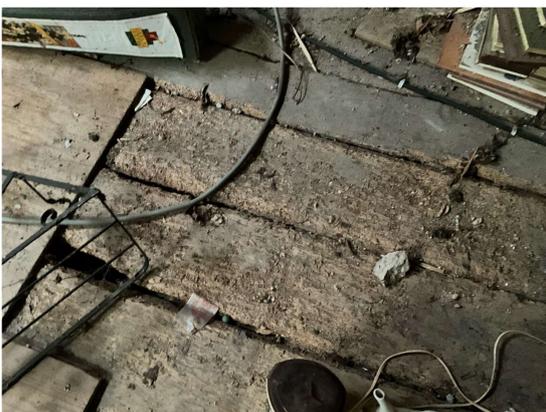
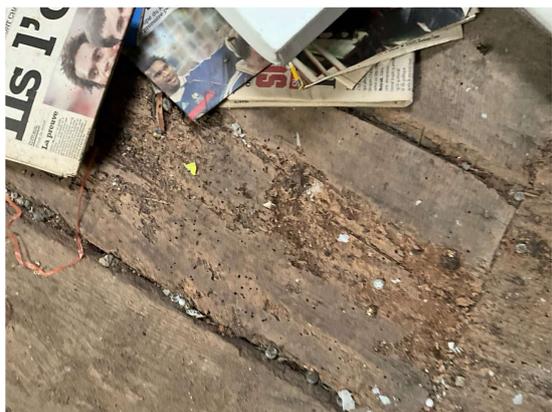
Escalier

Sol : un plancher bois ancien présentant deux niveaux et des dégradations d'insectes xylophages.

Présence sur le mur séparatif avec le dégagement de vieux fusibles et d'un morceau de tableau électrique. Le tout n'est pas mis en place et n'est pas raccordé.

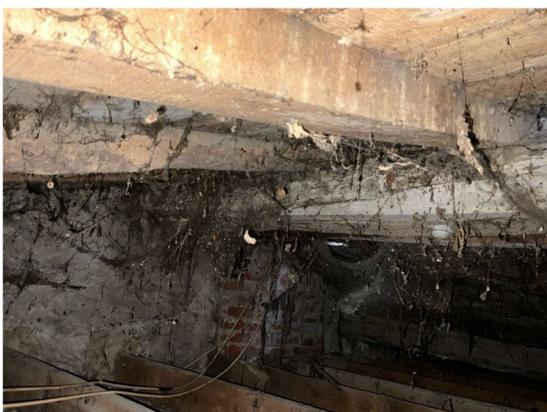
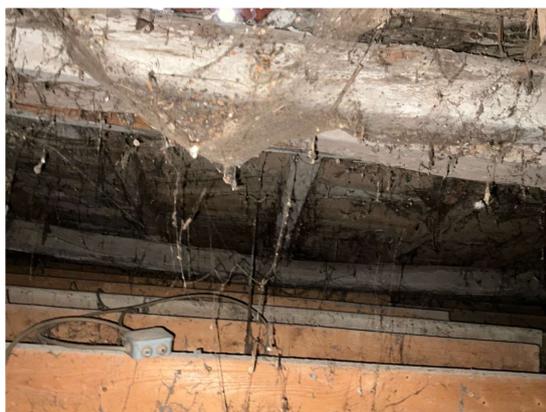
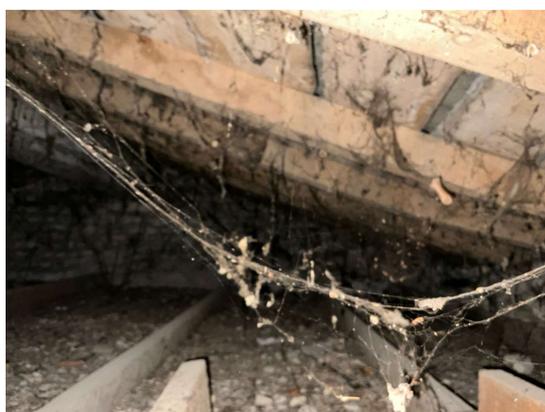
Dégagement

Par un emmarchement en bois on accède à un dégagement. Il y a à l'entrée de ce dégagement, une porte encadrement en bois panneau plein en partie basse, vitrage simple et en mauvais état.

Sol : une moquette sur un plancher bois. La moquette est très dégradée.

Au plafond : des planches de bois avec une petite trappe dans le plafond. Un point lumineux au plafond. La trappe donne un accès à la partie des constitués juste au-dessus du dégagement et d'une partie de la pièce numéro une. On peut voir qu'il n'y a aucune isolation tant sur le plafond du dégagement que sous la couverture.

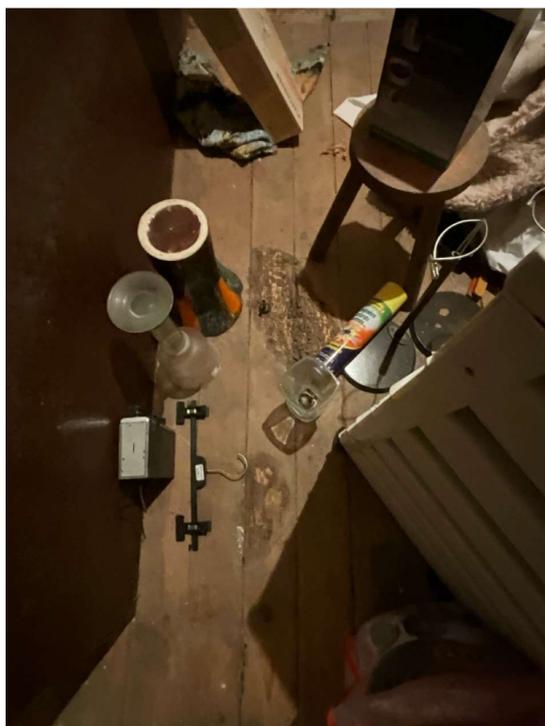
Pièce 1

Côté sud-est dans le dégagement, une porte ancienne encadrement bois vitrage, panneau plein en partie basse vitrage simple, dont le vitrage central est manquant donne accès à une pièce.

Un encadrement de fenêtre en bois est présent dans le mur sud-est. Il est obturé par des bâches, le tout est en très mauvais état.

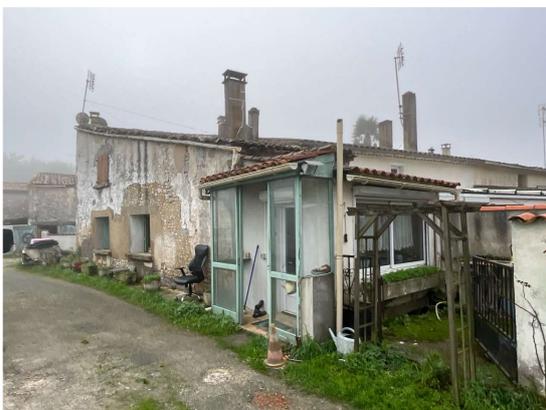
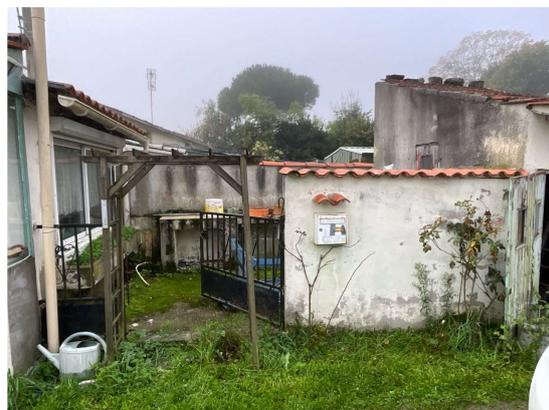
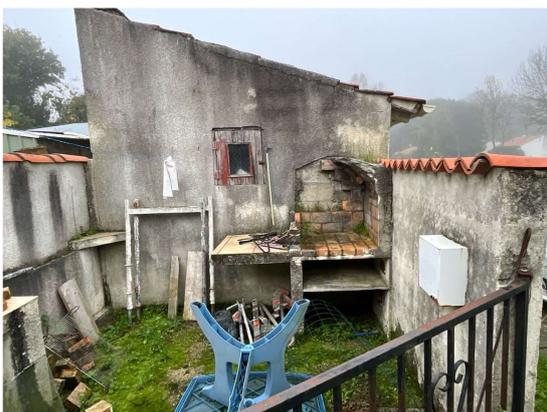
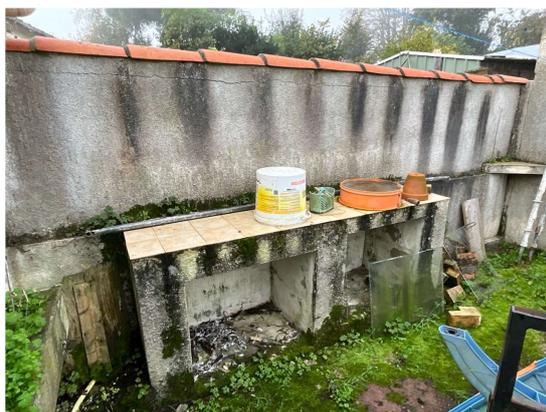
La couverture visible est en tuiles de type tiges de bottes. Elle est en mauvais état. Elle forme par endroit des affaissements. Il y a de la végétation dessus. Monsieur MAGUIER m'indique que sur le plus grand pan de toiture il y a en dessous des plaques de type éverite ciment.

Sur le côté nord-ouest il y a à l'avant de la baie coulissante, une jardinière en béton sur le nord où ça donne sur une petite courette fermée avec au sol une chape de béton lissée recouverte de mousse végétale, un ancien emplacement de barbecue, un ancien plan de travail, c'est fermé sur trois côtés et demi par des murs pour parties en parpaing recouverts de béton. Le tout est très ancien et en mauvais état et sur le côté il y a un portail tout en ferronnerie en très mauvais état qui donne sur l'impasse des Guiton. Sur le chemin de Vénérand dans la partie du mur bahut fermant entre le chemin et la courette présence d'une boîte à lettres.

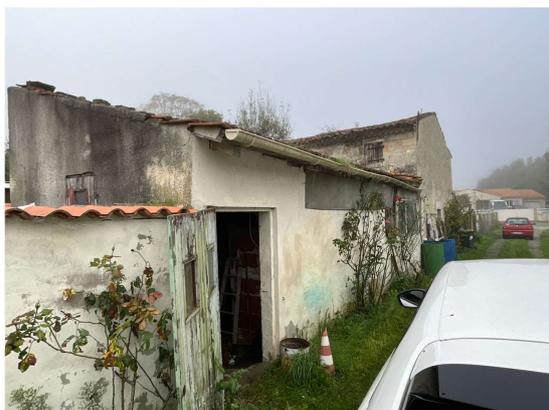
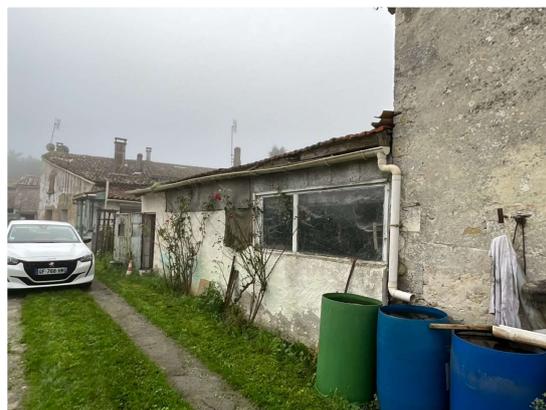
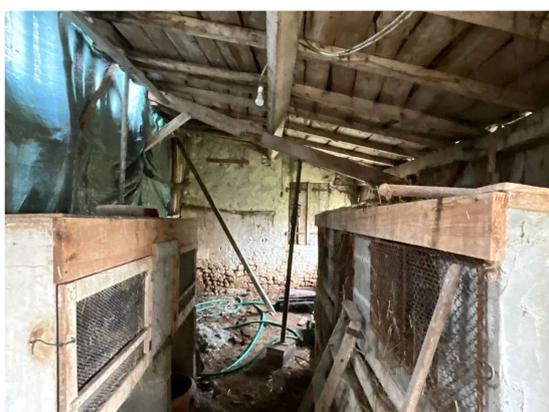
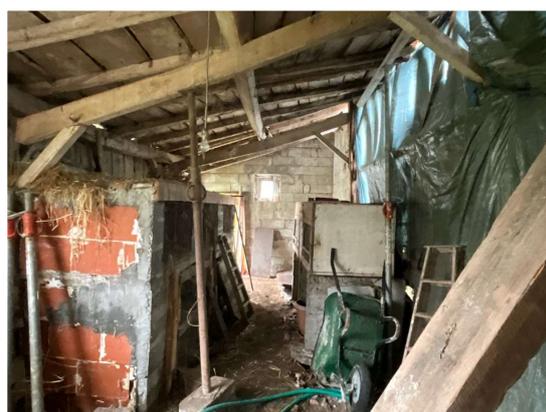
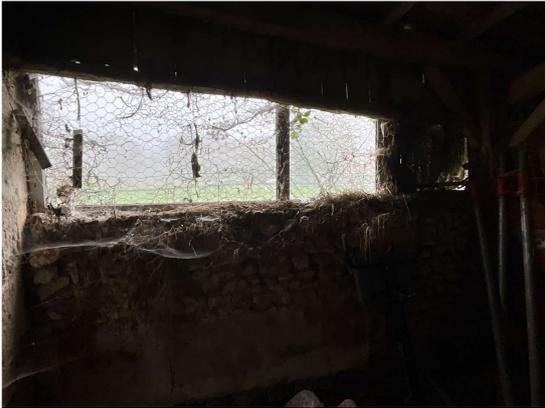
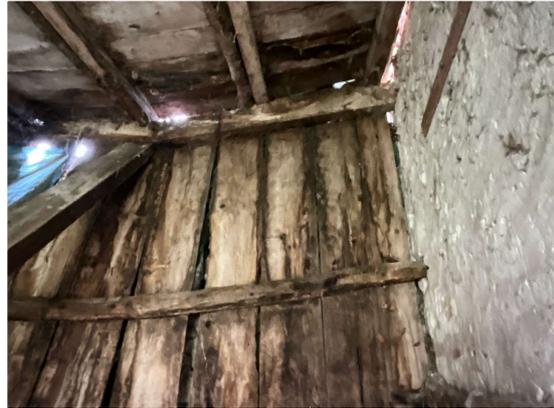
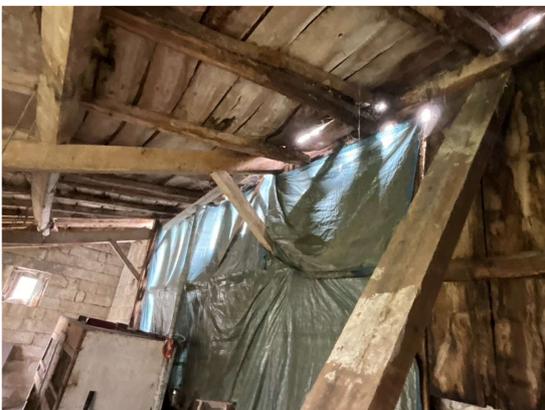
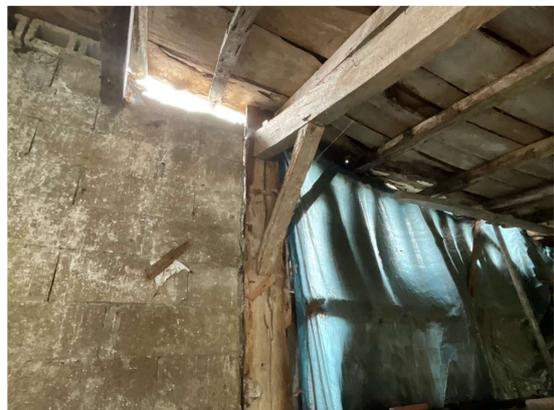
Abri lapins

On y accède par le côté nord-est de la voie desservant la propriété et cet abri à lapins est séparé de la maison par la courette précédemment décrite. Une partie des murs en très mauvais état.

Mur : pour partie des parpaings jointoyés pour partie des murs anciens en pierre et enduit. En partie haute du mur donnant sur le nord-est un lambrisage bois. Le mur nord-ouest est en très mauvais état. Il est pour partie manquant et obstrué. La partie manquante est obstruée par des bâches. Au faîtage des parpaings sont manquants, laissant passer l'eau et la lumière.

La charpente est étayée.

Donc une charpente de bois ancienne, en mauvais état sur le côté sud-ouest. Au niveau du faîtage à nu et c'est grossièrement bâché et donc c'est pour grande partie dégradée par l'humidité. Cette charpente de bois est couverte de tuiles mécaniques plates.

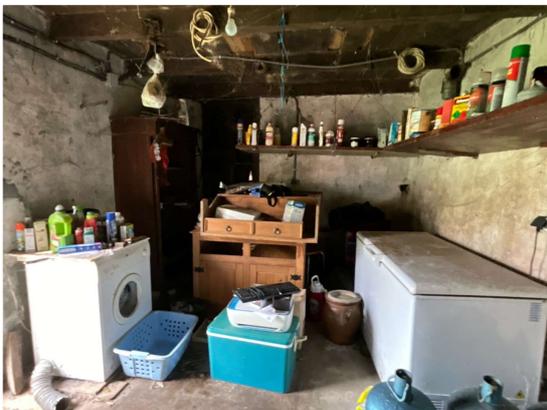
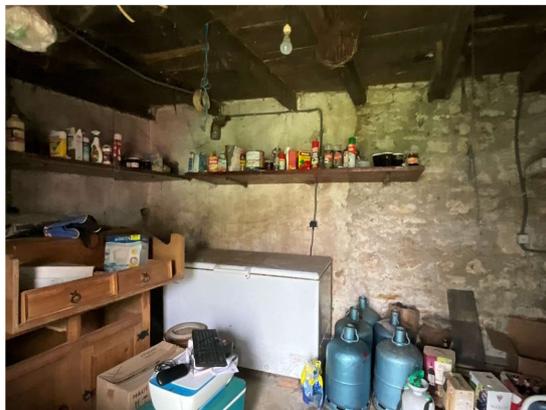
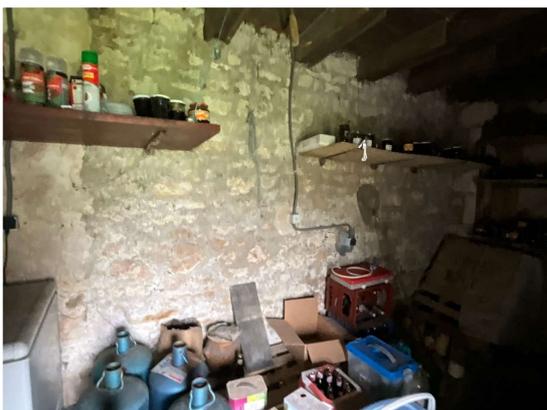
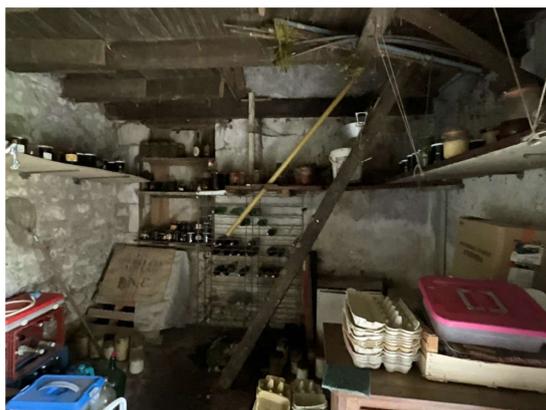
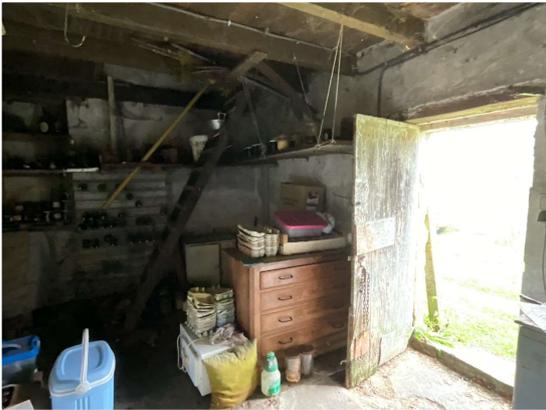
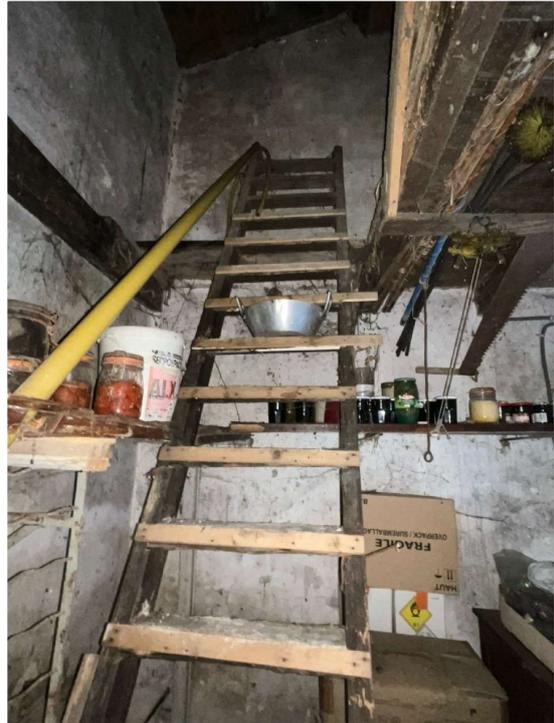
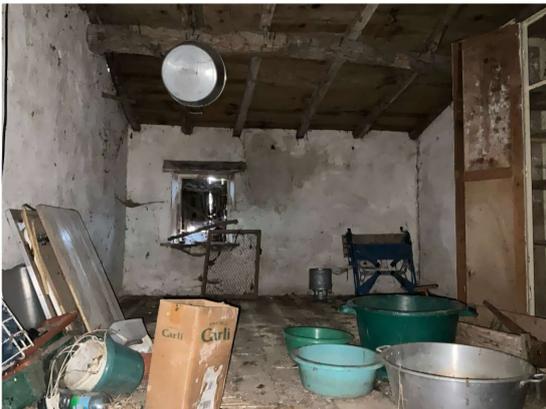
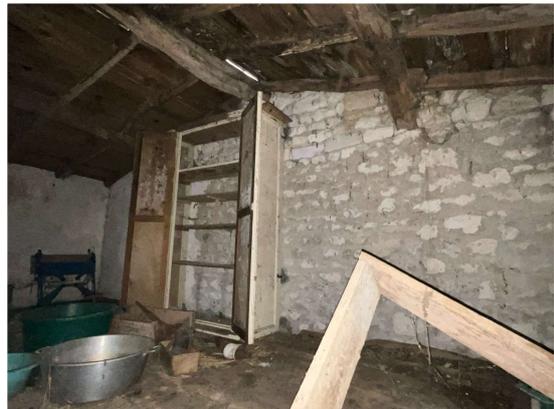
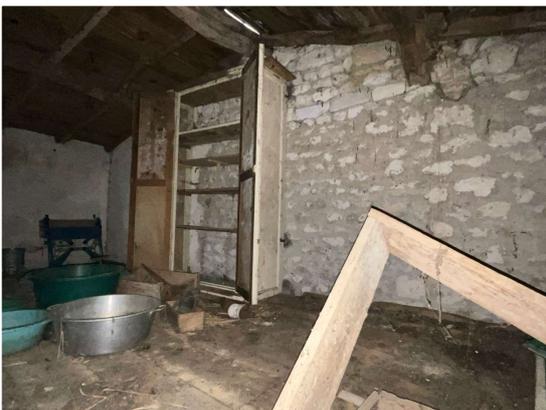
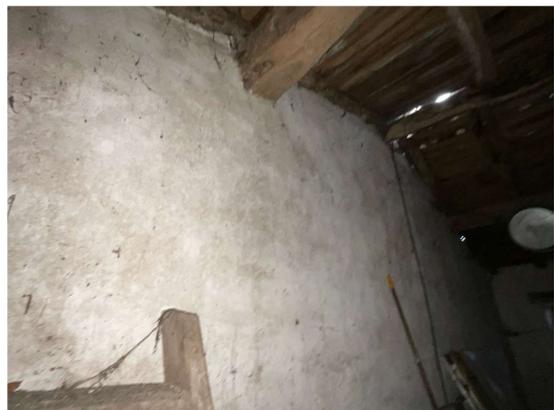
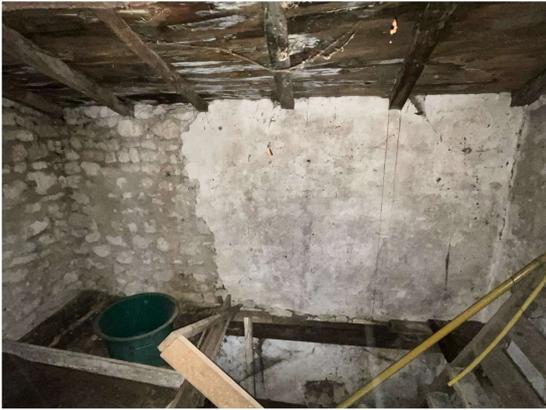
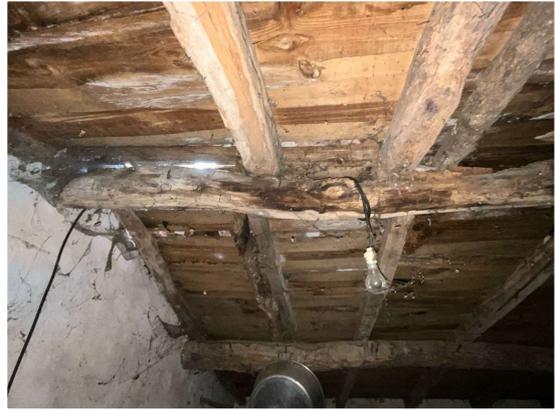
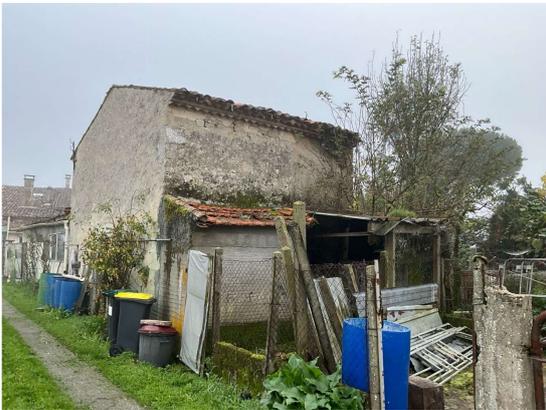
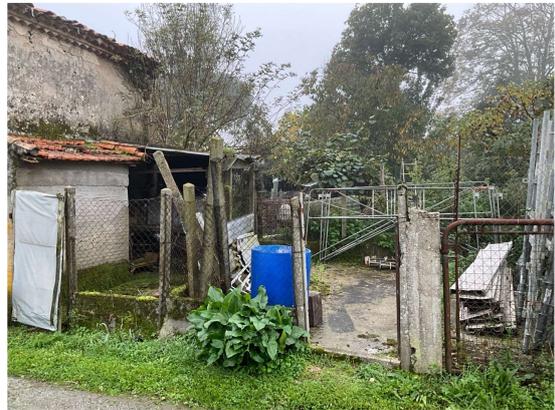
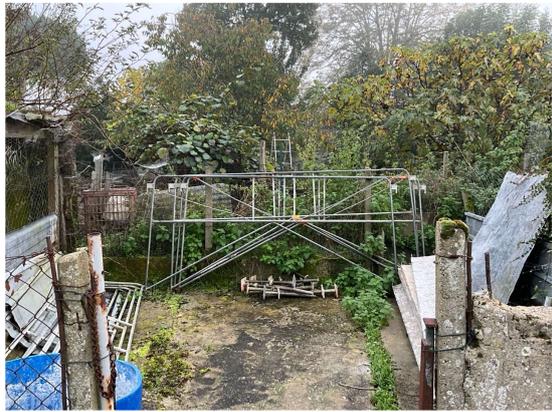
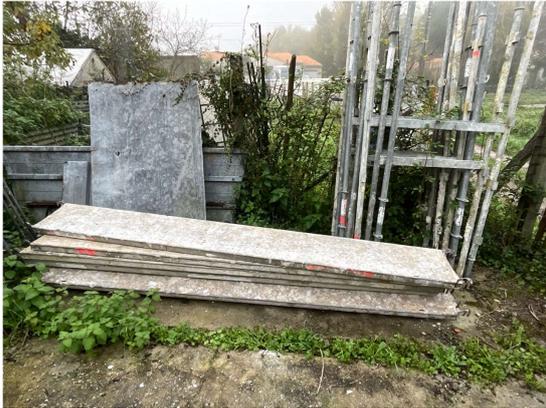
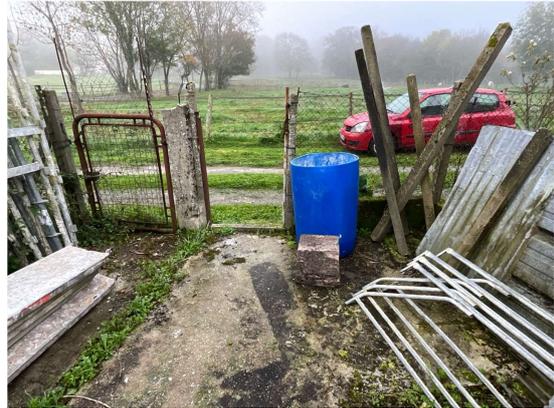
Remise avec étage

Plafond : le plancher de l'étage avec des panneaux bois avec sur celle-ci des planches en bois. Certaines sont en très mauvais état, totalement dégradées et on peut voir depuis le sol qu'il y a une deuxième couche de planche de bois.

Et au plafond, la charpente en bois laisse passer l'eau et la lumière au faitage et celle-ci est recouverte de tuiles type tiges de bottes.

Ainsi que cela a été indiqué, sur le côté droit de cette remise, un petit abri avec une construction en parpaing servant de chenil et à la suite un poulailler. Au sol : une chape de béton, les murs bahut en parpaing avec des poteaux en béton et des grillages anciens totalement abîmés.

Pour la petite partie couverte du chenil : des tuiles pour partie des tuiles mécaniques et pour partie des vieilles tôles métalliques.

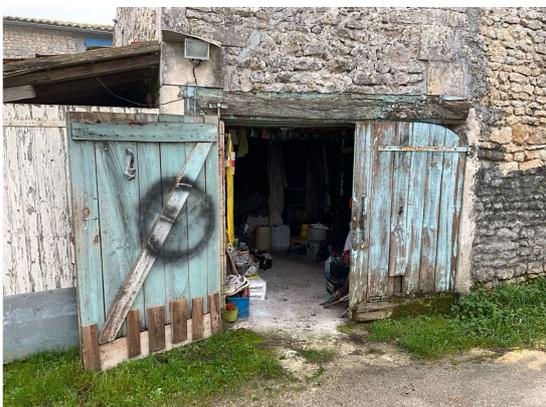
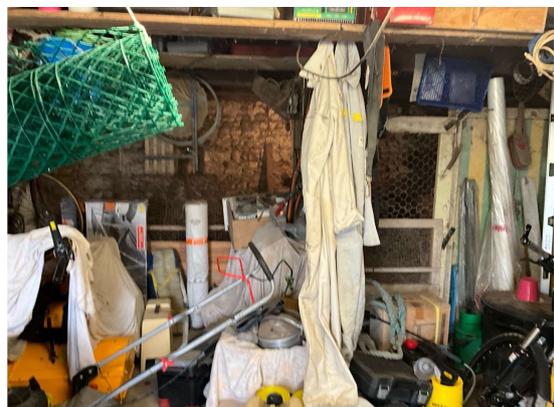
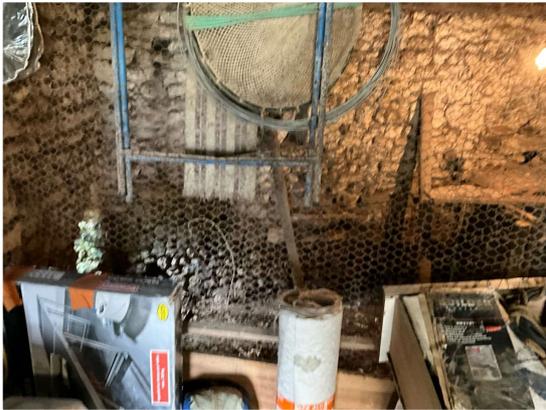
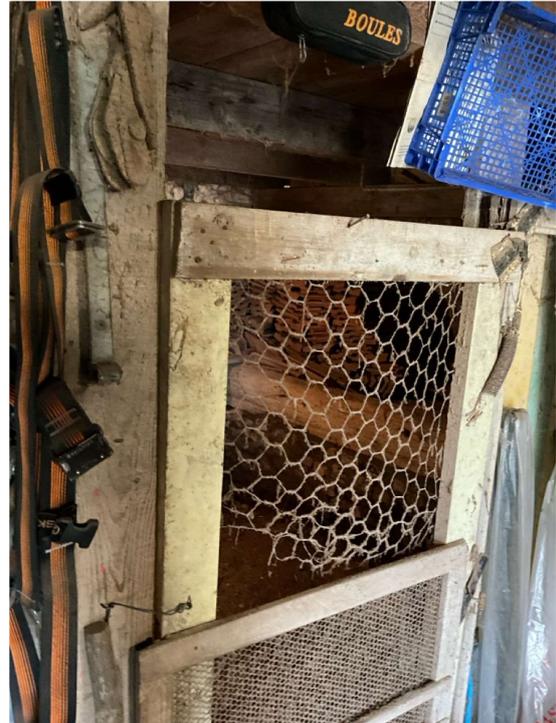
Atelier

Dans cette pièce sur les côtés nord-ouest et Sud-Ouest est installé l'établi, sur les murs sont des nombreuses plaques de contreplaqué sur lesquelles sont fixées des outils.

Sur le fond, on peut voir qu'il a une séparation qui est faite au moyen d'un grillage à mailles tressées et qu'il y a une petite porte. C'est la partie couverte du poulailler. On accède également à ce poulailler depuis l'extérieur par une partie qui sera décrite ultérieurement.

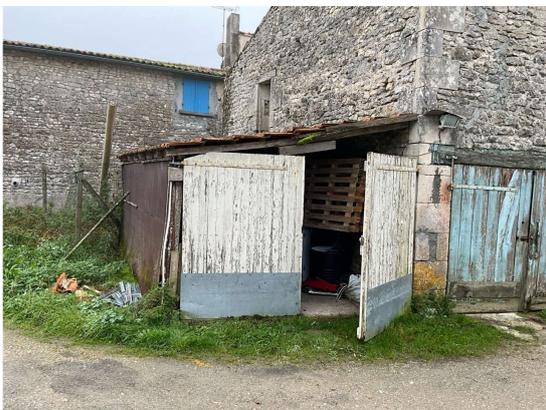
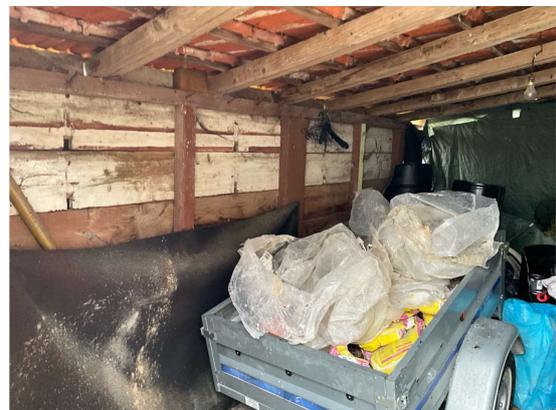
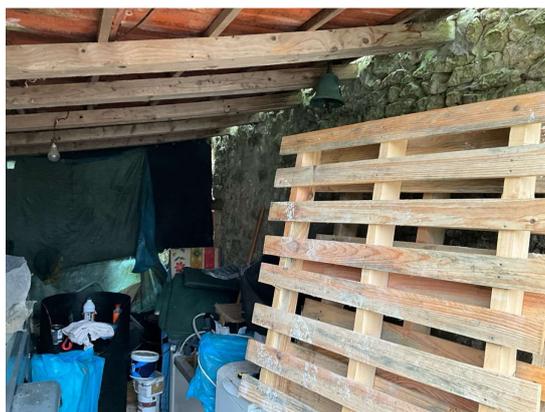
Garage jouxtant l'atelier

Mur : sur le côté droit, le mur séparatif avec la grange et l'atelier et le poulailler. Sur le côté gauche des montants en bois, avec un lambrissage de planches de bois.

A l'arrière, simplement un grillage à maïs, soudé, obturé par des brises vues et des bâches.

Couverture : des chevrons de bois avec des tasseaux en bois sur lesquels il y a des tuiles mécaniques plates.

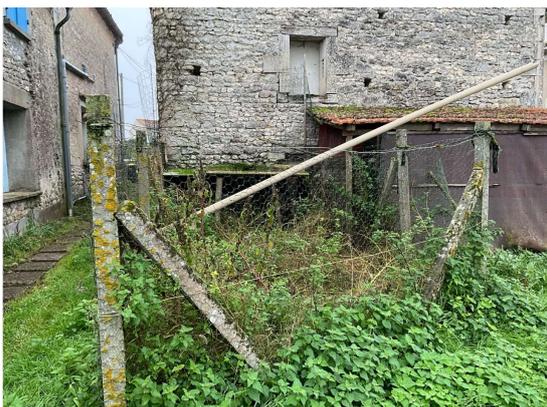
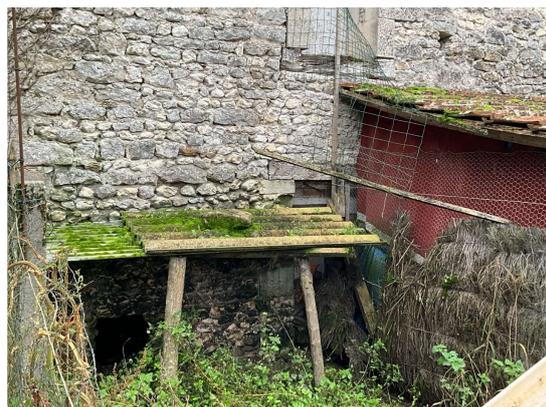
Ancien poulailler

Ainsi que cela était indiqué celui-ci est situé à l'arrière de l'atelier précédemment décrit et il y a une porte dans le mur Nord-Est permettant d'accéder depuis l'intérieur à ce poulailler. La partie non couverte de ce poulailler est à l'arrière du garage précédemment décrit, et donc en état actuel, il est en friche et il est fermé par une clôture avec des poteaux béton et un grillage à souder. On peut à peine distinguer le soubassement béton de la clôture tant la végétation est envahissante.

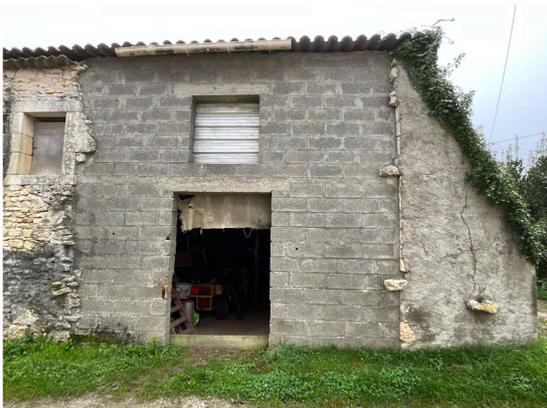
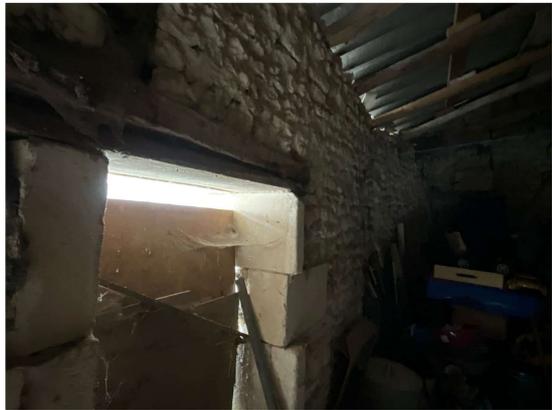
Grange pour le bois

Présence d'une ouverture dans le mur nord-ouest, obstruée par divers matériaux. Présence d'une autre ouverture dans le mur nord-est également obstruée par des matériaux.
