## **PROCES-VERBAL DE DESCRIPTION**

Me suis rendue ce jour à CERCOUX (17270), 7, route de Bardon, à l'effet de procéder à la description exacte et détaillée du bien qui y est situé, cadastré **section AM 68** et appartenant à **Monsieur Claude DELAGE**, époux de Madame Françoise LUSSEAU, né le

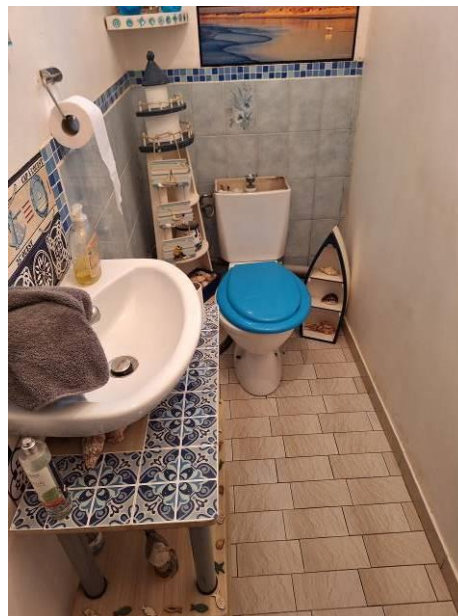
Contre le mur Ouest, un WC en grès émaillé blanc, réservoir d'eau, chasse d'eau double débit, lunette et abattant en place. Le couvercle est manquant (photo).
