PROCES VERBAL DE DESCRIPTION

Je me suis rendue ce jour sur la commune de **REAUX SUR TREFLE (17500)**, **6 le Vieux Chemin, le Bourg Sud**, à l'effet de procéder à la description exacte et détaillée du bien cadastré section Z1 numéro 69 appartenant en indivision à Monsieur **BOURSAUD Rolland**, né le 9 juillet 1946 à Sainte-Colombe (17), de nationalité française, veuf, demeurant 6 le Vieux Chemin à REAUX SUR TREFLE (17500), poursuivi tant à titre personnel, qu'en sa qualité d'héritier de **Madame Monique, Marie, Jeanne DAUTREY**, née le 19 avril 1940 à Marbache (54) demeurant en son vivant 6 le Vieux Chemin à REAUX SUR TREFLE (17500), et décédée le 12 août 2015, à REAUX SUR TREFLE (17500), qui était également propriétaire indivise, et à défaut pour Monsieur Rolland BOURSAUD et à l'ensemble des héritiers de Madame DAUTREY Monique d'avoir déféré au commandement de payer qui leur été signifié.

Le bien consiste en une maison de plain-pied, maison Phénix (selon déclaration du propriétaire), achevée en 2008.

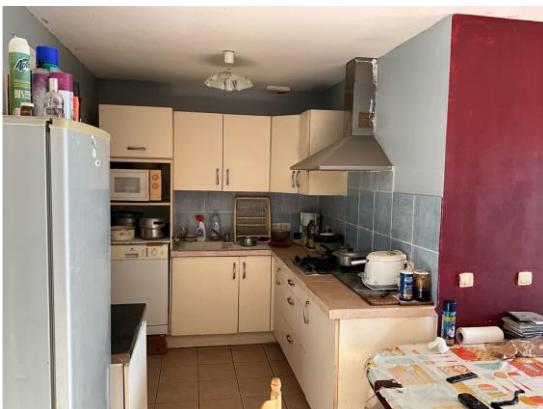
Entre les éléments bas et les éléments en hauteur, une crédence en faïence et carrelage bleuté. Le tout est usagé.

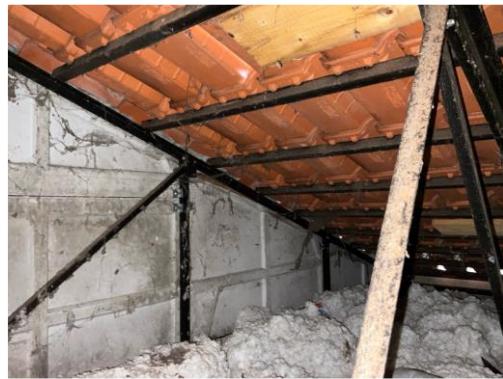
Épaisseur actuelle : 25 cms (mesurée par CEDI ATLANTIQUE).

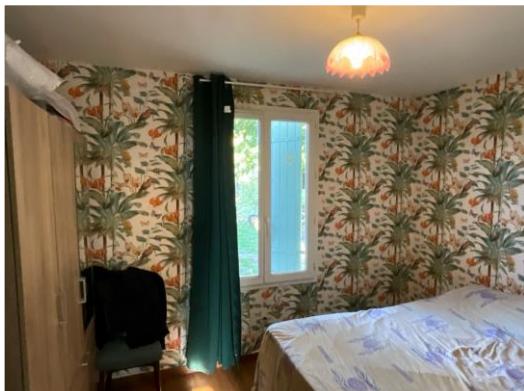
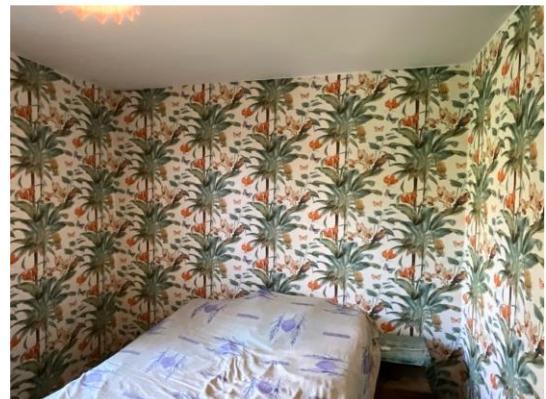
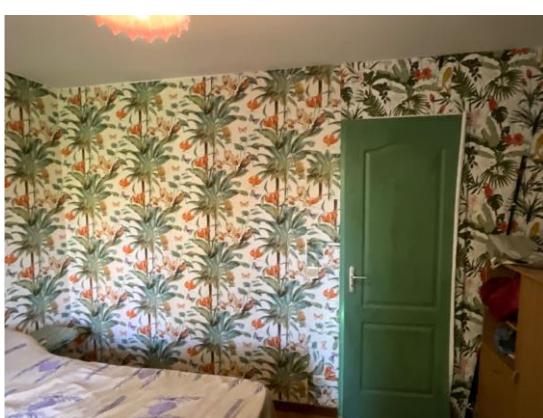
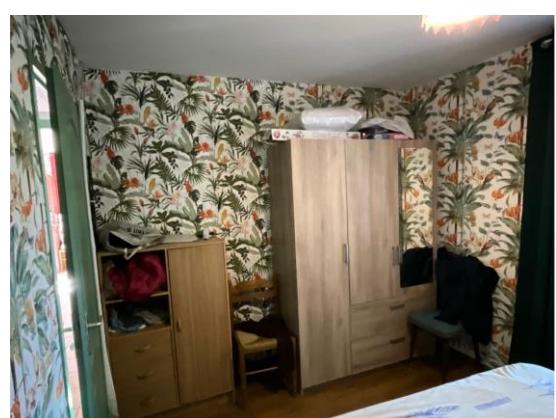
Chambre 1

Une fenêtre à deux vantaux encadrement PVC blanc, double vitrage, donne au nord-ouest. Une réglette d'aération sur le vantail gauche. Cette fenêtre est munie de volets battants en bois, en bon état.

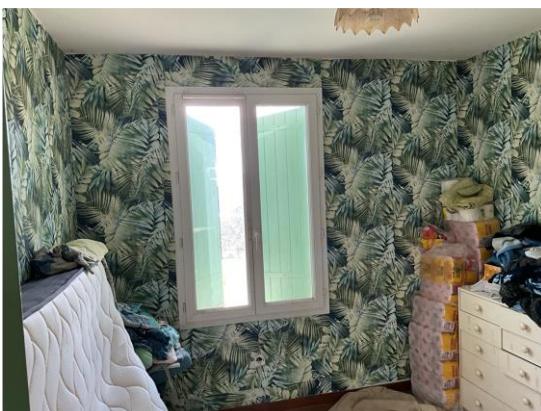
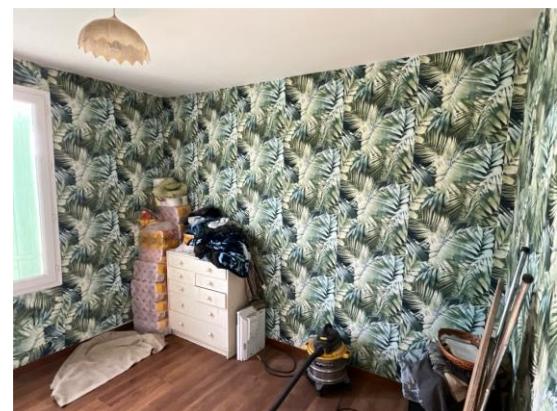
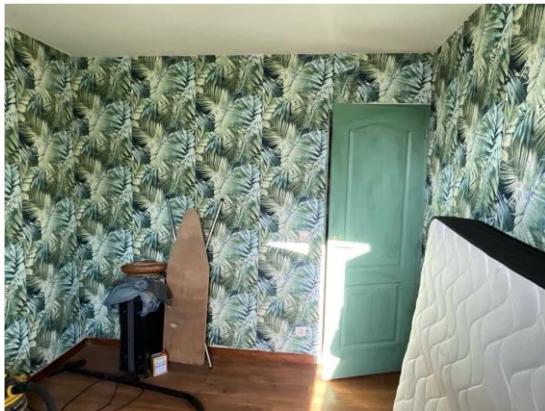
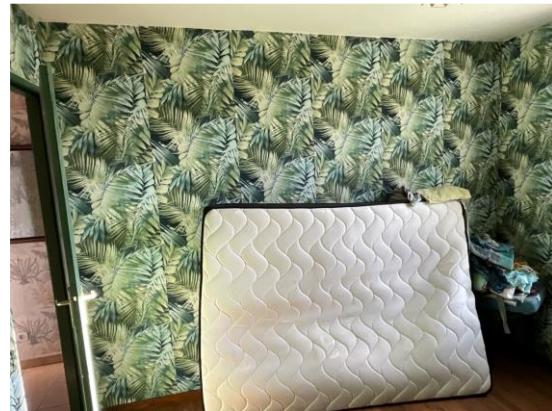
Une fenêtre à deux vantaux encadrement PVC blanc, double vitrage, donne au sud-est . Une réglettes d'aération sur le vantail gauche.

Cette fenêtre est muni de volets battants en bois, en bon état.

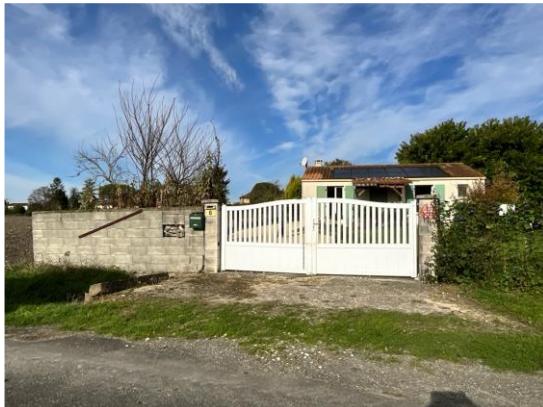
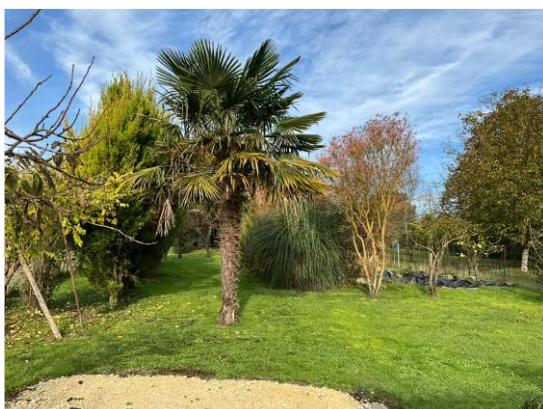
Ce cheminement se poursuit sur l'ensemble du côté sud-ouest. Pour le reste, c'est un vaste terrain enherbé et arboré, en pente déclive de Nord-Ouest en Sud-Est.

La parcelle est clôturée au moyen d'une clôture en grillage à mailles soudées.
