**SELARL ACTIO 17**  
**Commissaires de Justice associés**  
**5 rue des Guits**  
**17503 JONZAC CEDEX**

## **PROCES-VERBAL DE DESCRIPTION**

L'AN DEUX MILLE VINGT-QUATRE  
ET LE DIX-SEPT MAI

Me suis rendue ce jour à MARIGNAC (17800), au 4, rue de Puisereau, à l'effet de procéder à la description exacte et détaillée des biens cadastrés section AB n° 404 et n° 405, 4, rue du Puisereau à MARIGNAC (17800), appartenant à **Monsieur Patrick GAISON**, né le 12 novembre 1957 à BORDEAUX (33000), de nationalité française, marié avec Madame Anne-Charlotte MEINARD, domicilié 103, le Colombier, bâtiment A, appartement 102 – 17800 PONS et **Madame Anne-Charlotte MENARD, épouse GAISON**, née le 21 juillet 1981 à ROYAN, de nationalité française, demeurant 53, rue de Chez Salmon – 17240 BOIS, à défaut par les susnommés d'avoir déféré au commandement valant saisie immobilière qui leur a été signifié.

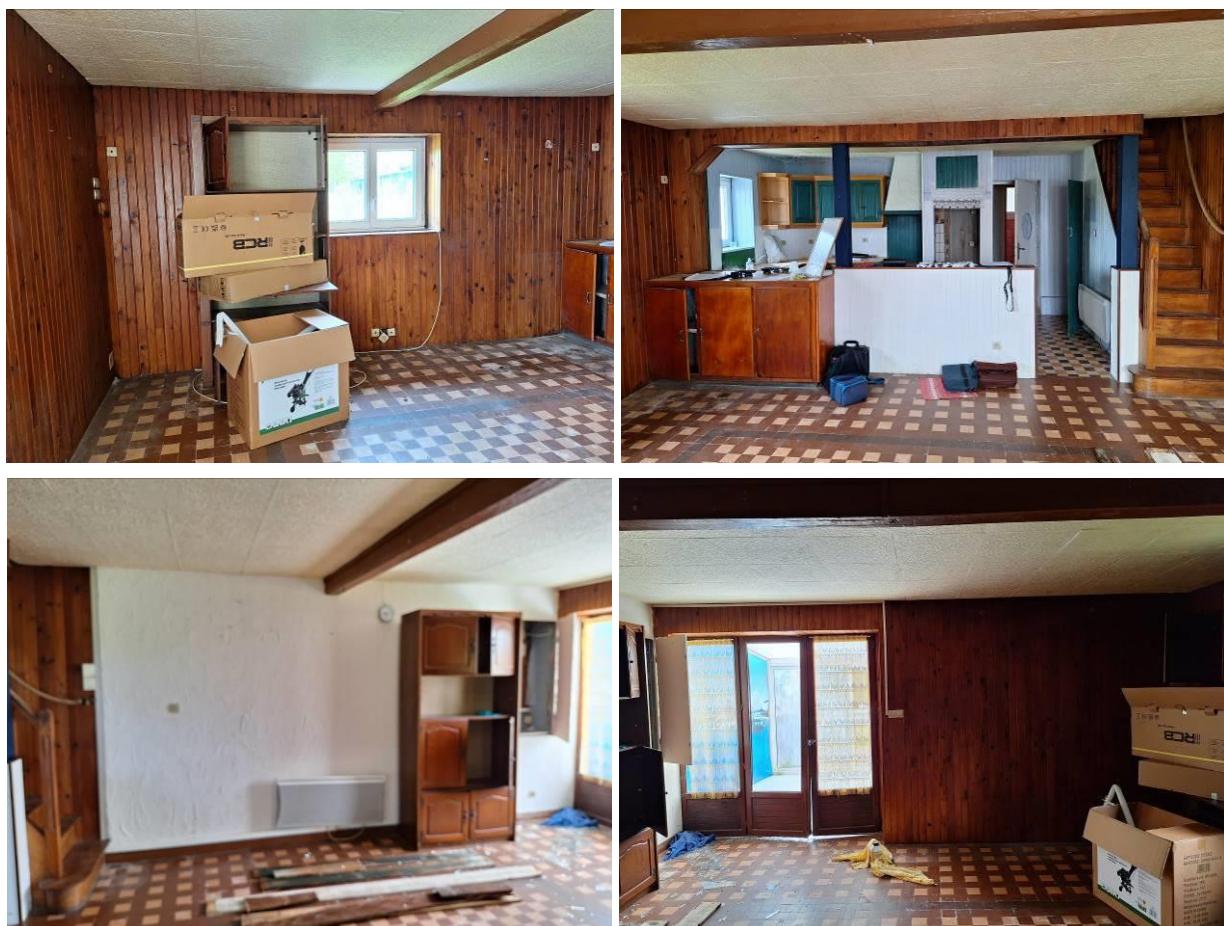
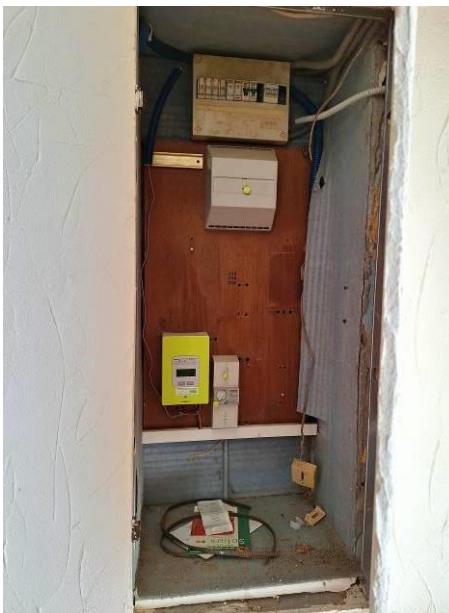
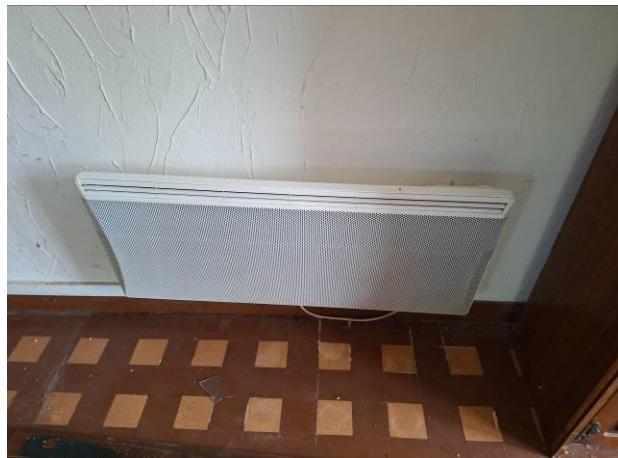
Ainsi que cela a été indiqué, c'est un séjour cuisine.

Présence d'un mur bahut séparatif avec le séjour, vraisemblablement en placoplâtre recouvert de lambris bois, pour partie verni et pour partie peint. A droite de ce mur bahut, une ouverture qui donne sur le :

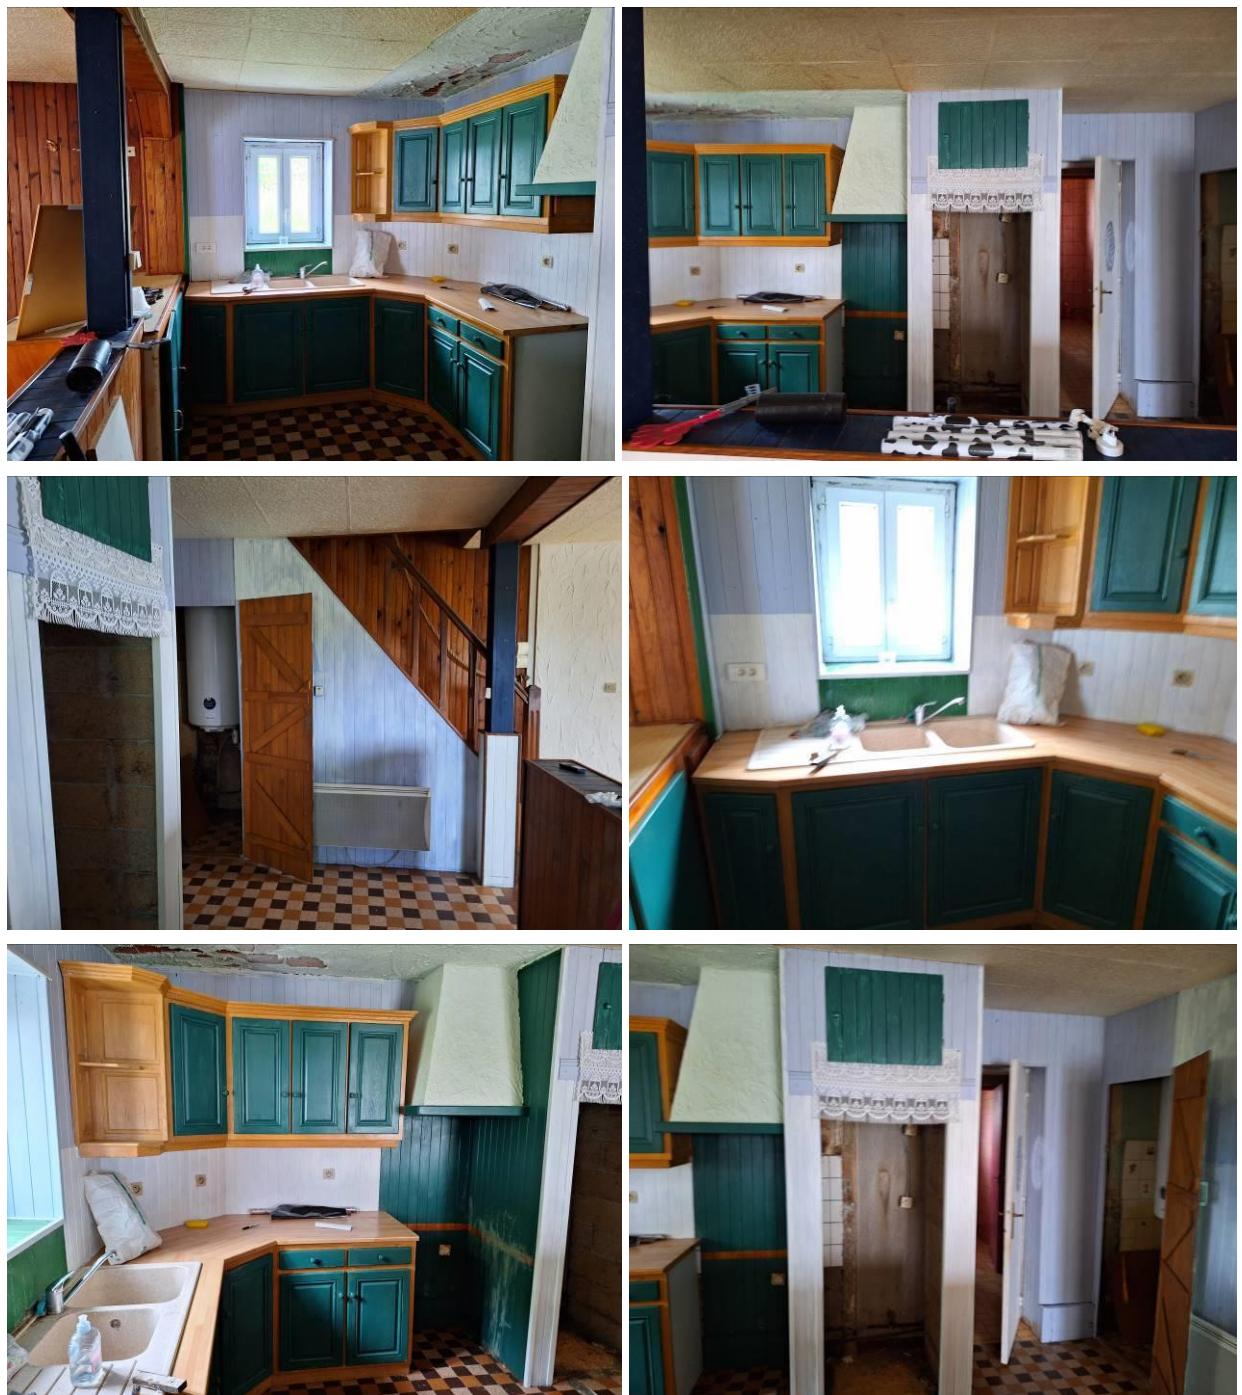
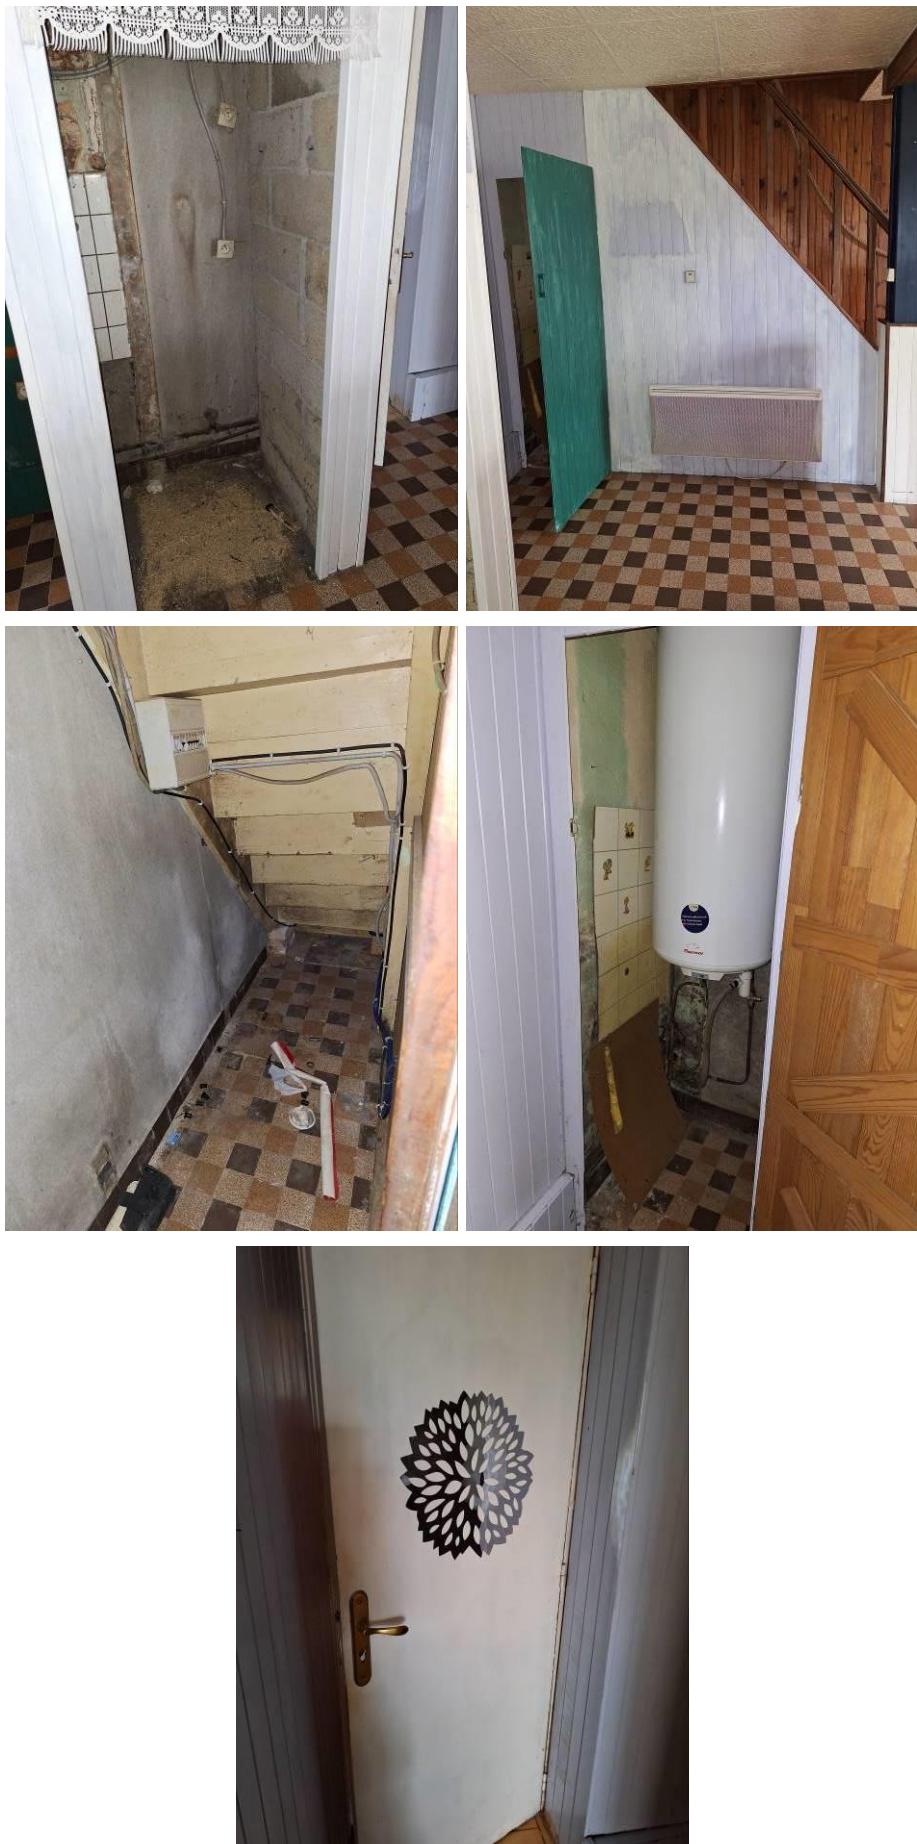
Sur le côté nord-est, présence de l'escalier menant au 1<sup>er</sup> étage qui sera décrit ultérieurement. Fixé sur le lambrissage fermant la partie sous escalier, un panneau rayonnant.

Sous la montée sous escalier, une porte en lambris de bois donne accès au rangement à l'intérieur duquel il y a le cumulus et également un petit tableau électrique.

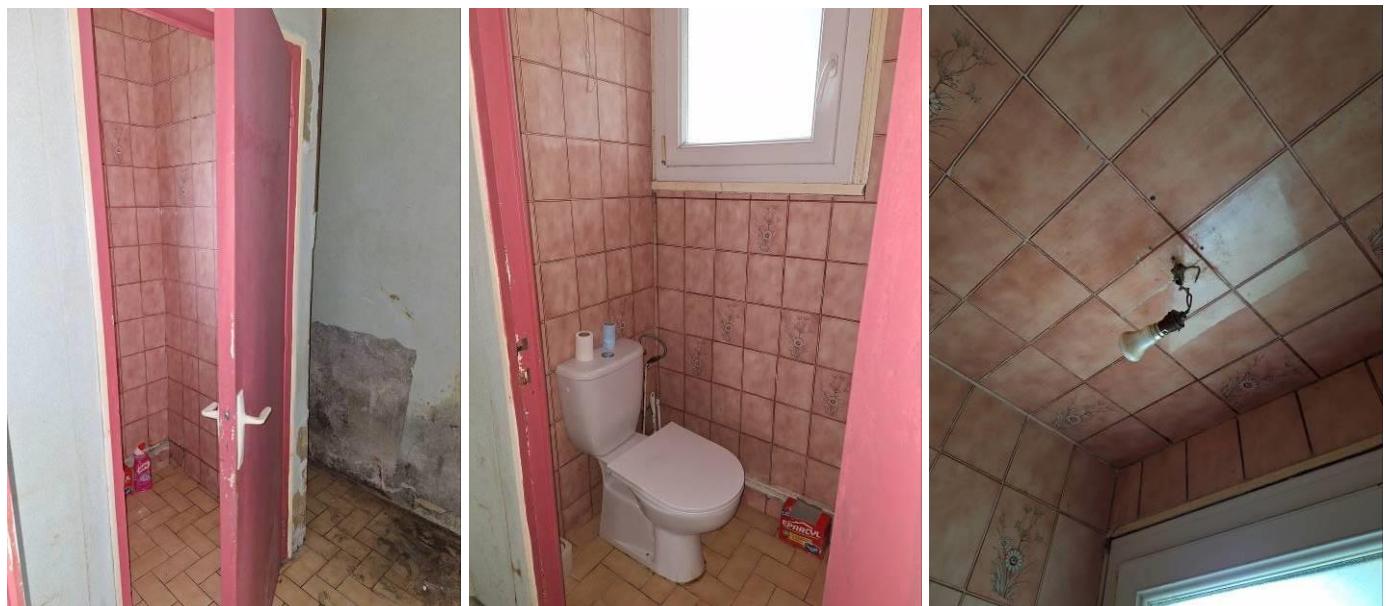
Adossé au mur sud-ouest, un WC en grès émaillé blanc, réservoir d'eau, chasse d'eau double débit, lunette et abattant en place.

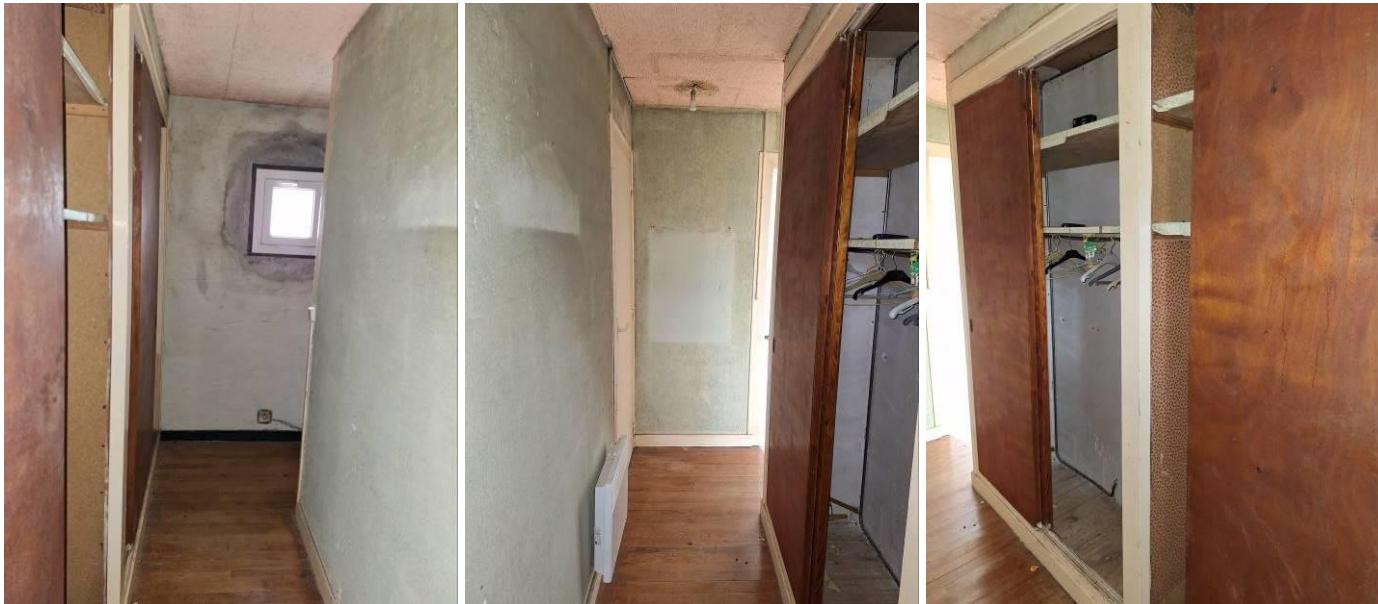
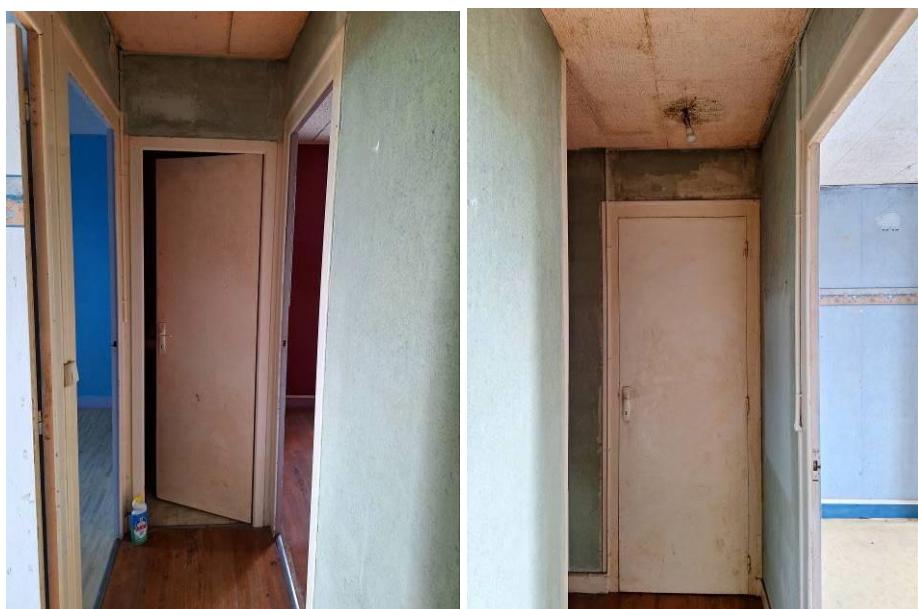
Dans ce même couloir, sur la cloison séparative avec la montée d'escalier, un convecteur électrique de marque ATLANTIC.

Dans le couloir, sur le côté nord-est, une porte donne accès à l'escalier menant au 2<sup>ème</sup> étage qui sera décrit ultérieurement.

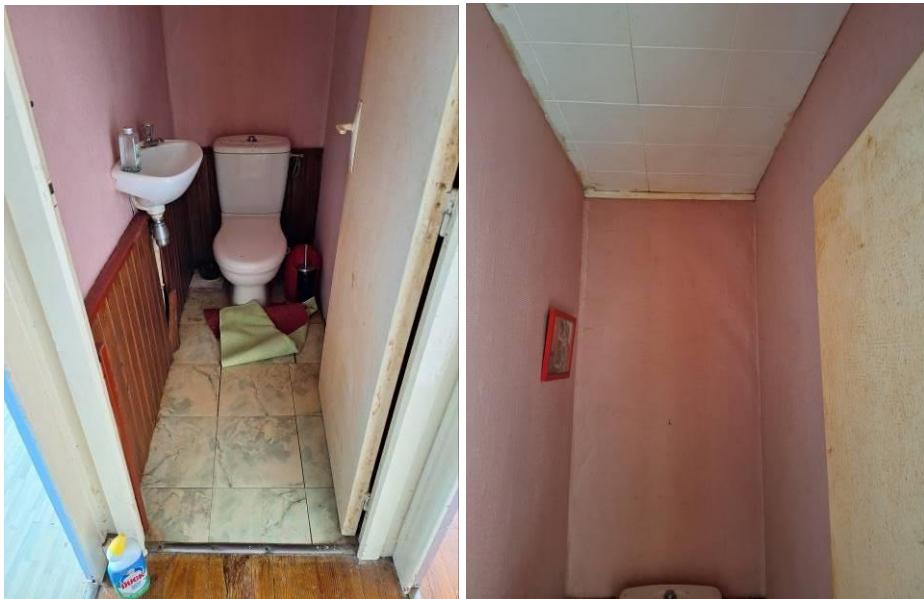
Adossée au mur sud-ouest, une cuvette en grès émaillé blanc, réservoir d'eau, chasse d'eau double débit, lunette et abattant en place.

Sur le côté gauche, sur la cloison séparative avec la chambre n° 2, un lave-mains en grès émaillé blanc.

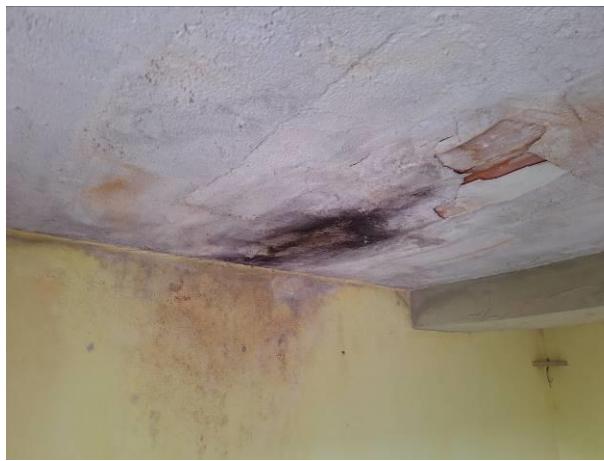
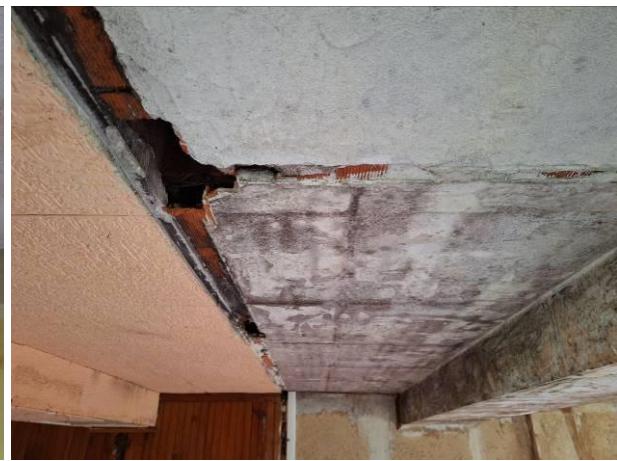
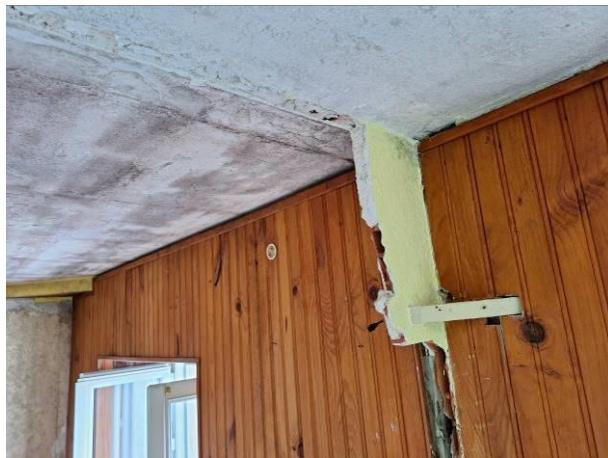
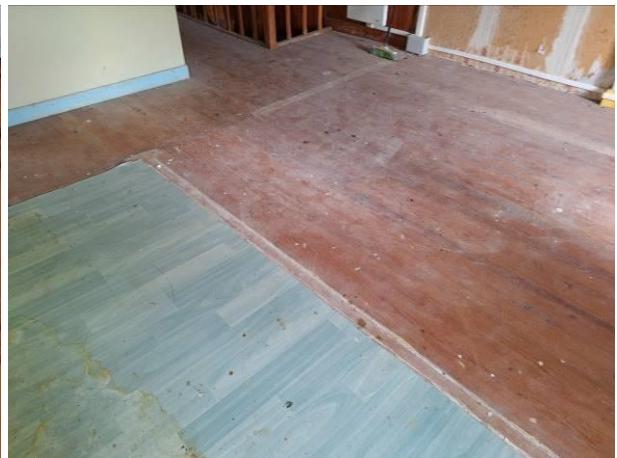
Murs : Sur le côté nord-est, un placoplâtre jointé non peint, constellé de moisissure. Est visible le conduit de cheminée pour lequel j'ai constaté, dans le séjour, la présence de l'extrémité. Sur le côté sud-est, un lambrisage bois verni, défraîchi. Sur le côté sud-ouest, un papier toile de verre peint en jaune. Sur une partie du nord-ouest, un papier toile de verre peint en jaune et sur l'autre partie, sur la cloison séparative avec la chambre, un enduit brossé.

Au plafond : Pour partie, les plaques de polystyrène qui sont encore présentes. Pour les autres, reste uniquement la colle et pour une autre partie, un enduit crépi apposé sur le plâtre, lui-même sur un plafond en briques rouges qui sont visibles ; le tout est en mauvais état. Présence d'une infiltration d'humidité où l'on peut voir les briques rouges et le plâtre constituant le plafond.

Présence d'un fil électrique sur le côté sud-ouest, sortant d'un mur.
