PROCES VERBAL DE DESCRIPTION

L'AN DEUX MILLE DIX HUIT
ET LE VINGT SEPT JUIN

Certifie m'être rendue ce jour à SAINT PIERRE DU PALAIS (17270), au lieudit « Terrefort », 8 rue Benjamin Bruneteau, à l'effet de procéder à la description exacte et détaillée des biens qui y sont situés et appartenant à Monsieur

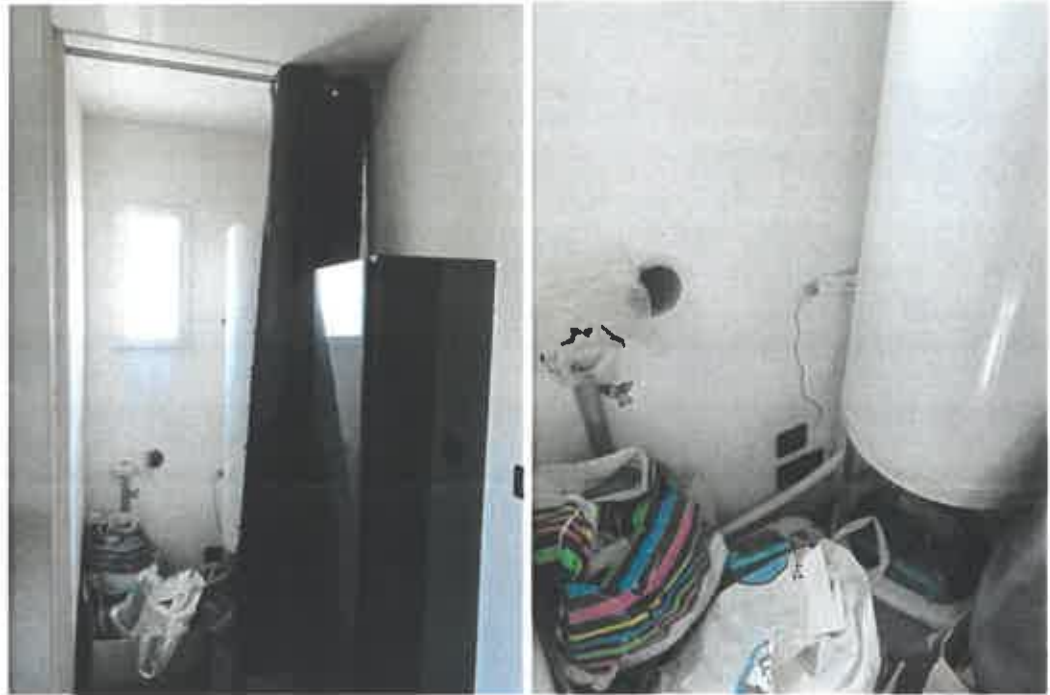
Photographies :

Dans le mur, présence d'une bouche d'évacuation pour un sèche-linge, d'une arrivée d'eau et d'une évacuation PVC pour eaux usées.
